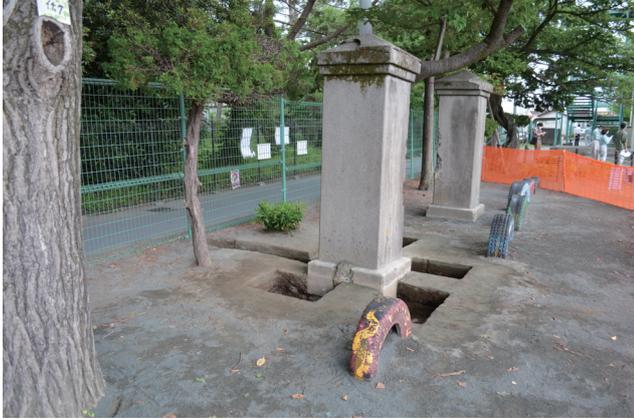
旧正門調査近景（北西から）

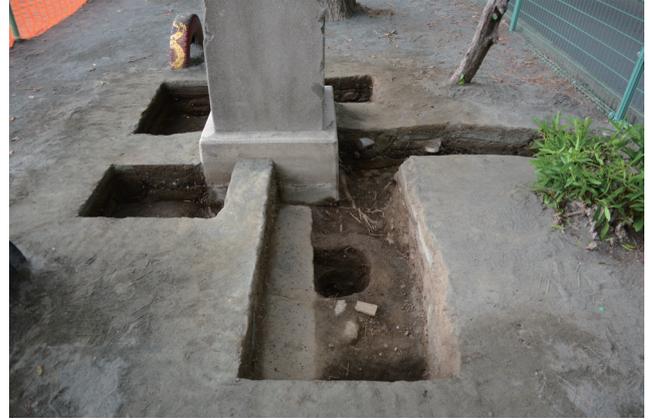
旧正門調査近景（南から）

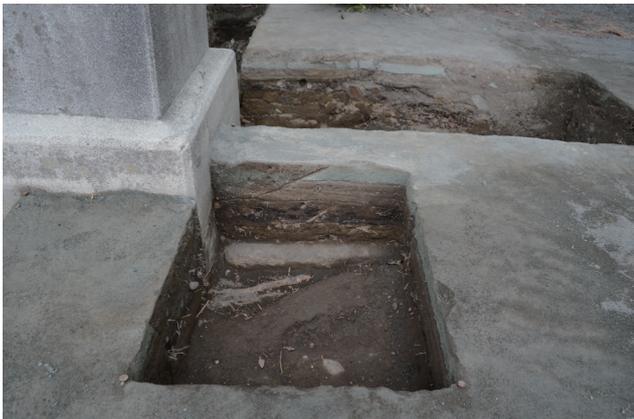
旧正門付属物解体後の堆積土層

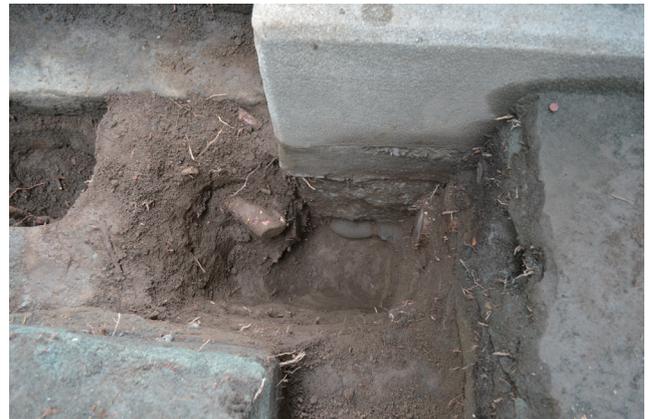
旧正門地中構造確認部

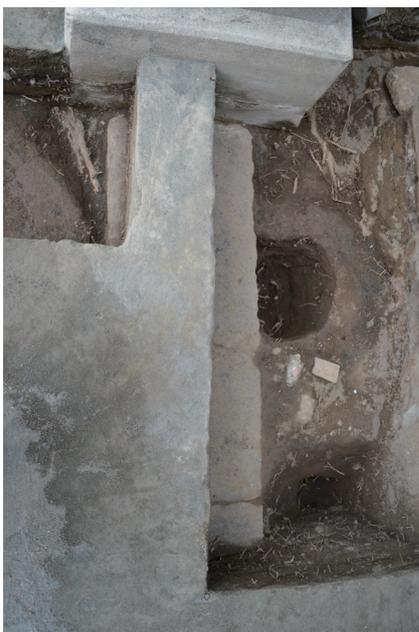
昭和9年の写真に写る門間の
段差を支えた土台石（推定）

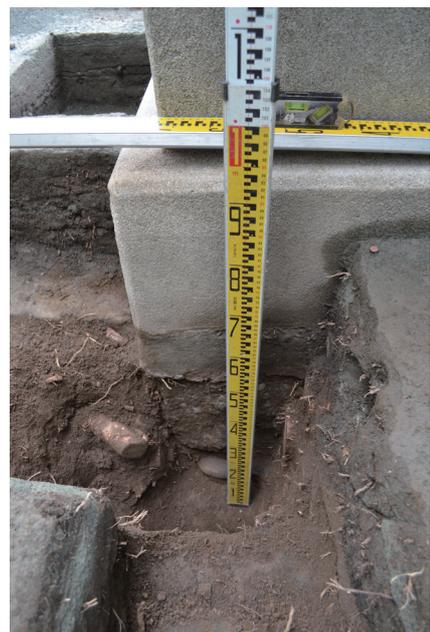
旧正門地中構造確認部の深さ
