## 市指定史跡・天然記念物「鶴嶺八幡宮参道及び松並木」の緊急対応等について

### 1. 令和4年度松並木の交通事故等について：資料「交通事故・緊急剪定松位置図」 印

### 2. 令和5年度実施した緊急対応について：資料「交通事故・緊急剪定松位置図」 印

### 3. 令和5年6月2日の台風による倒木等対応について：別添資料「台風緊急対応位置図」 印

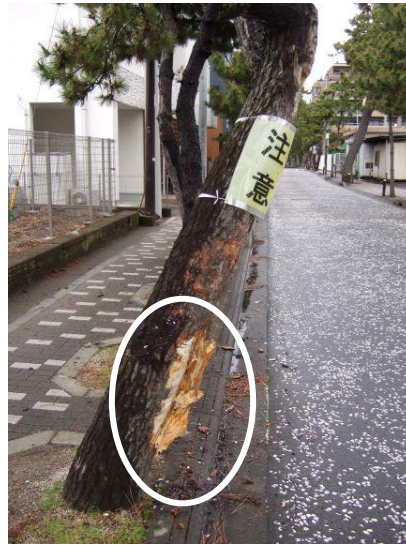
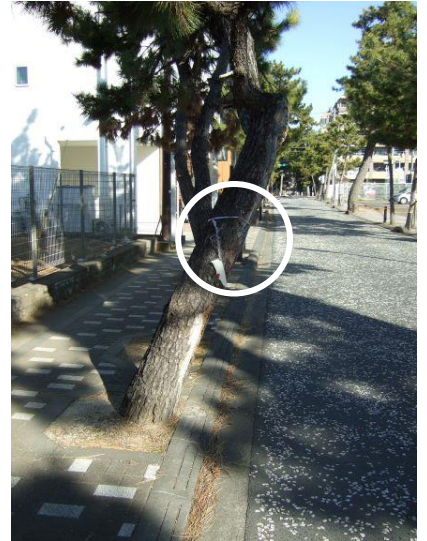
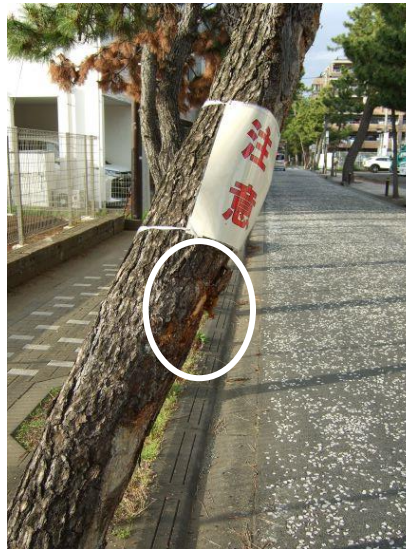
○西側 No. 101

西側 No. 101 は、令和4年度第1回文化財保護審議会で車両が接触した連絡があり、他にも接触の痕跡が認められたため、当該者に対し今後注意する旨厳重に注意するとともに注意喚起の張り紙を設置した旨報告いたしました。警察や市民の方より連絡いただいた件に関して同様の対応をいたしました。その中で特に棄損状況の程度が大きい資料の件について、茅ヶ崎市文化財保護条例に基づき「茅ヶ崎市指定重要文化財損傷届」及び「顛末書」を提出のうえ、厳重に注意を求めました。また、道路に張り出した部分の伐採をとの連絡がされた件に関しては、松並木が文化財であることをご確認いただきました。

両方の木とも、その後のパトロール及び清掃時に現場を確認し、傷跡に松ヤニが出ていることや枯死などの状況が見られないことを確認いたしました。

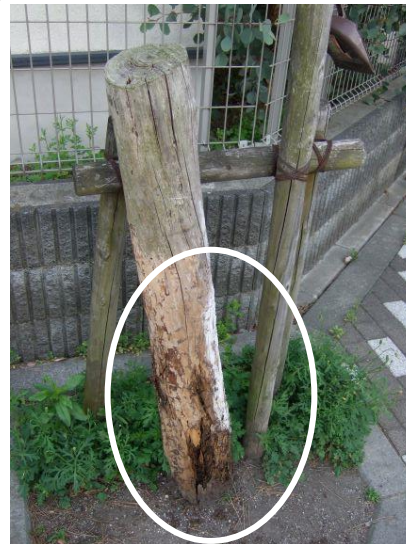
□東側 No. 55

東側 No. 55 は、参道清掃時に根元が腐ってぐらついて危険であると考え、緒方委員にご報告し、至急伐採のご意見をいただき、近藤会長に専決をいただき伐採を行いました。

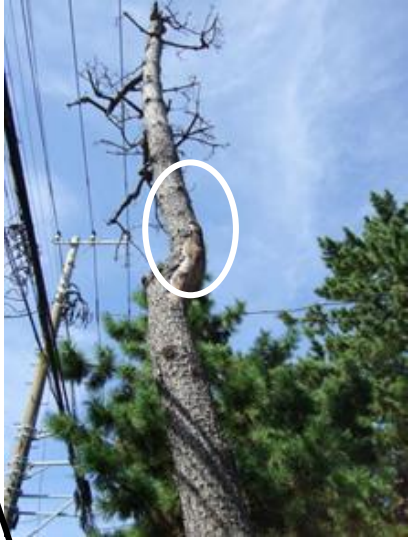
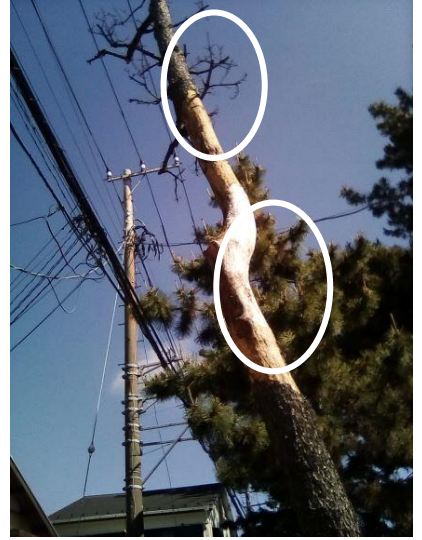
□西側 No. 55 (前ページ位置図あり)

西側 No. 55 は、令和4年度第2回文化財保護審議会にて樹皮が剥がれ落ち危険であったため高さ10mのところを剥ぎ取りを実施した旨報告いたしました。今回また剥がれ落ちた旨市民の方よりご連絡いただき、その上下の部分の剥ぎ取りを行ったものです。なお、本松は、前回審議会でご確認いただきましたとおり、本年度伐採する予定です。

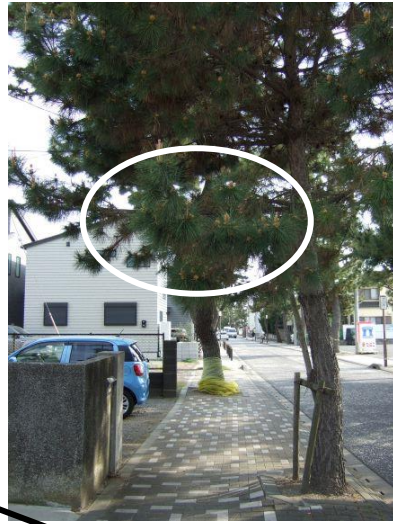
□東側 No. 46

東側 No. 46 は、市民の方から通行に支障があること、西側 No. 28 は、文化財パトロールで民地越境が確認された部分について、剪定を行いました。

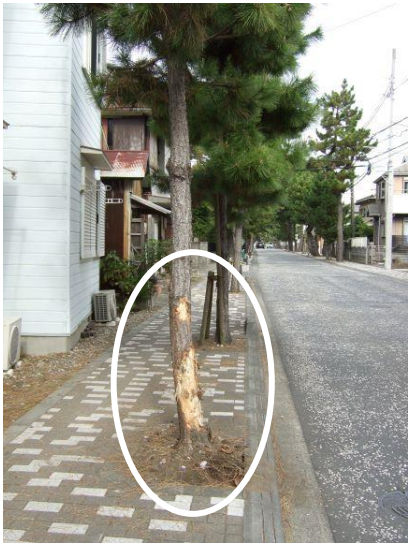
○西側 No. 12

西側 No. 12 も、特に棄損状況の程度が大きい資料の件について、茅ヶ崎市文化財保護条例に基づき「茅ヶ崎市指定重要文化財損傷届」及び「顛末書」を提出のうえ、厳重に注意を求めました。

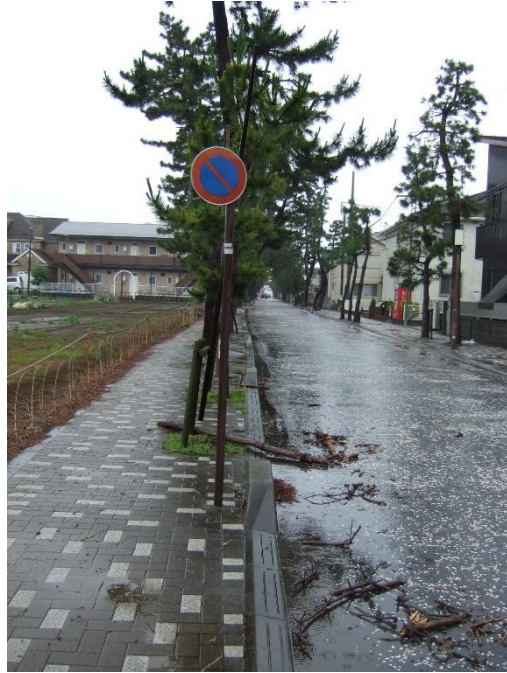
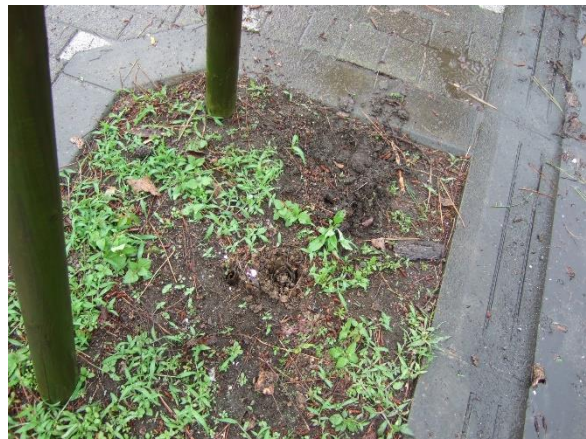
○東側 No. 37

現場を確認したところ東側 No. 37 の松が写真のとおり折れ、参道車道、歩道などに散乱しておりました。原因は、根元が腐ったためと思われます。なお、これまでのパトロール等では特に大きな変化は確認できませんでした。

また添え木も浮いた状態であったため、ともに回収しました。(写真のとおり) (裏面あり)

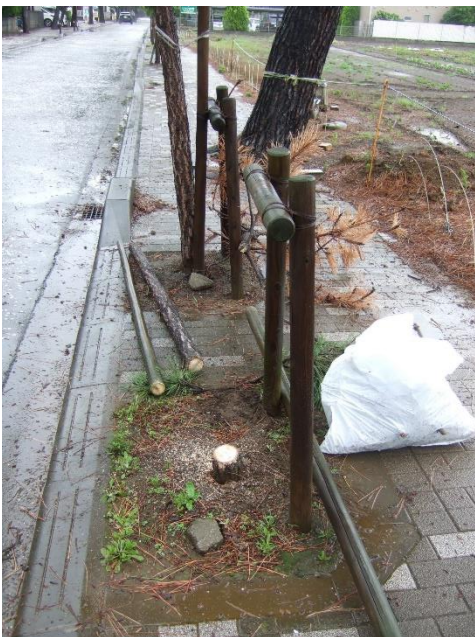
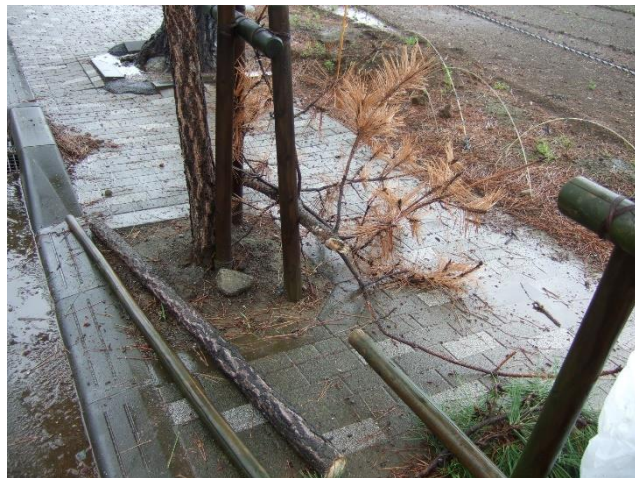
○東側 No. 31

次に、同様に倒木の危険があるものがないか確認したところ東側 No. 31 の松については、確認したところ写真のとおり枯れた状態で、根元から揺れが大きいことから危険であると認められました。

本来であれば緒方委員にご報告し、ご所見をいただき会長の専決をいただいたうえで伐採の対応をするところではありますが、台風が迫り強風大雨の状況から倒木の危険があると考え緊急の伐採を行ったものです。
