現場実測図面

YKH\_24\_305099

## 市指定史跡・天然記念物「鶴嶺八幡宮参道及び松並木」について（報告）

#### (1) 令和6年10月28日に発生した交通事故による松の損傷について

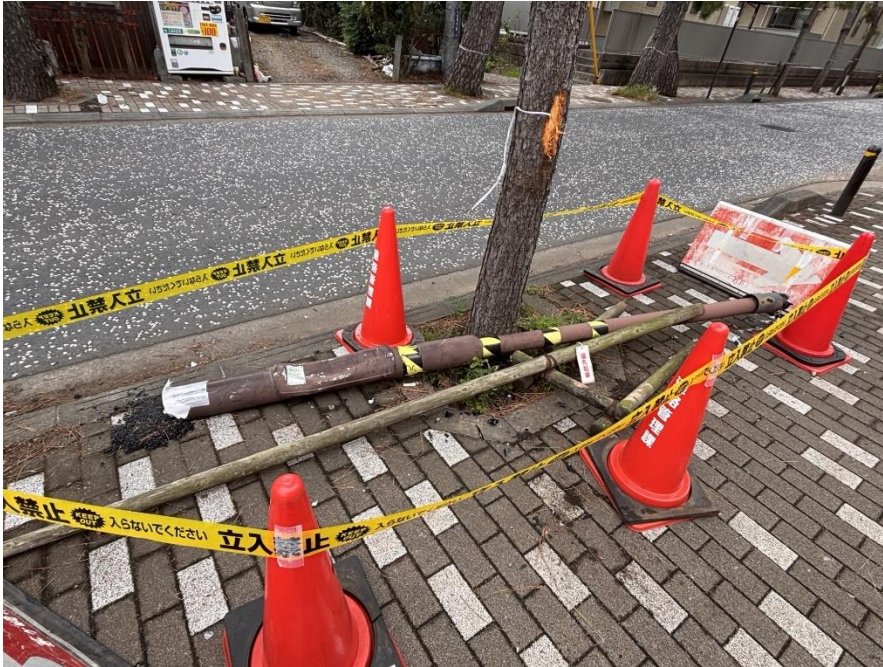
鶴嶺八幡宮参道にて発生した交通事故（単独事故）による被害は、街路灯及び街路灯倒壊に伴う松の一部損傷です。被害のあった松は、東側No.68です。

令和6年10月29日確認時  
事故現場

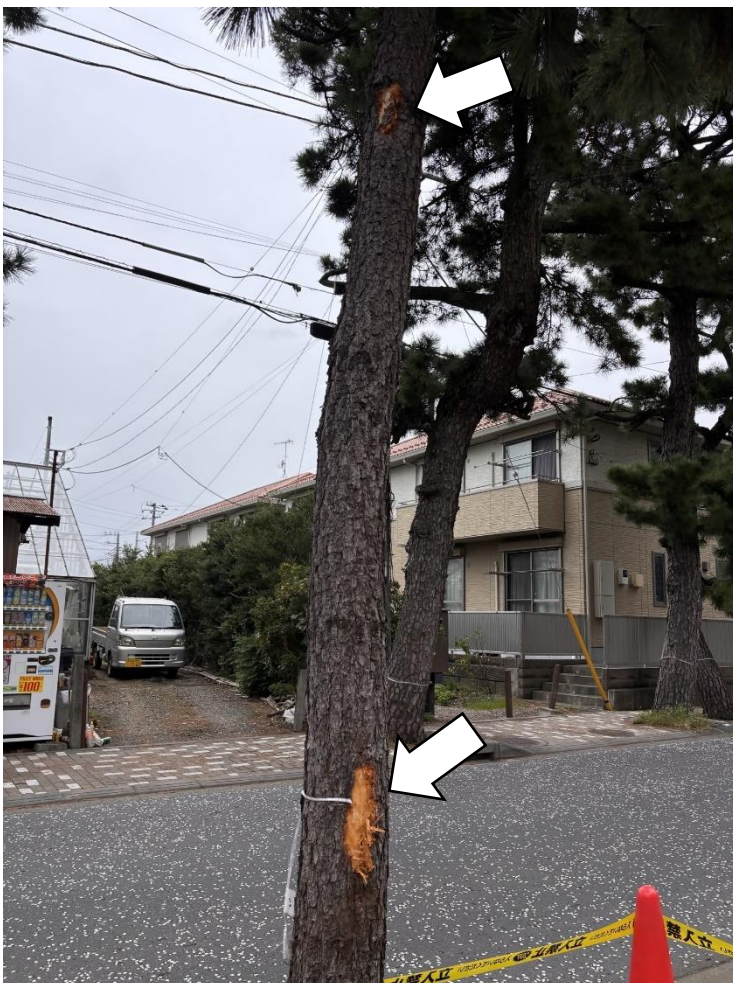
鶴嶺八幡宮参道松並木東側 No. 68 損傷箇所

⇒損傷した松については、事故が発生した翌日に緒方委員から対応方法について御助言をいただいております。
