# 国登録有形文化財（建造物）藤間家住宅主屋 保存活用計画（案）

茅ヶ崎市教育委員会

株式会社ユー・エス・シー

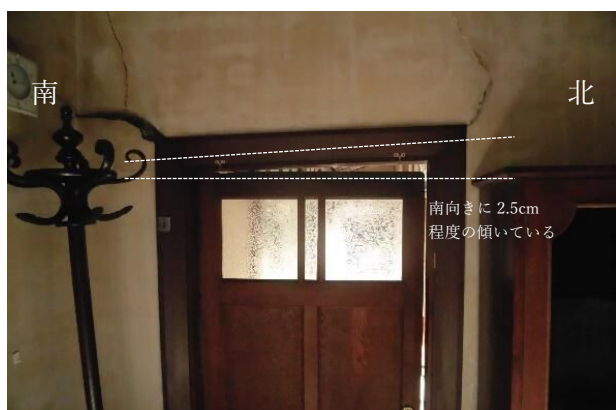
| 部位 | 構造・意匠と保存状況 |
|---|---|
| 基礎 | コンクリート布基礎、自然石基礎。地盤面から床までの高さが十分確保されており、床下の通気が良い。洋室床下部分軸部に腐朽が見られ大きな不陸が生じており内壁にクラックが入っている |

洋室の不陸

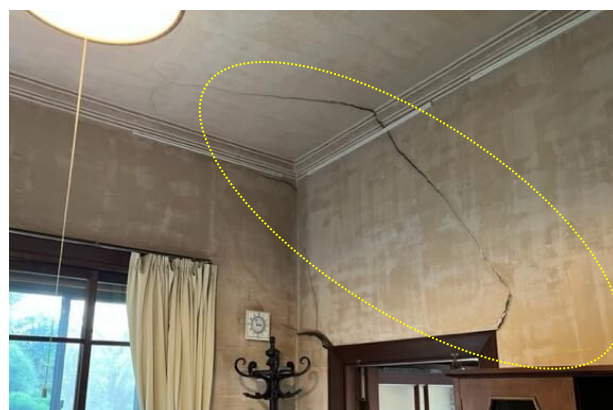
応接間の壁面に入るクラック

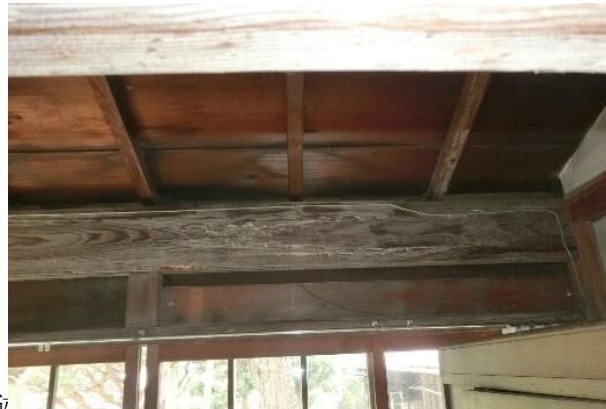
| 部位 | 構造・意匠と保存状況 |
|---|---|
| 軸部・小屋組 | 木造和小屋。全体的に軸部、小屋組の部材の状態は良いが、屋根の破損の影響で、居宅内に一部雨漏りが生じている。梁部に蟻害や腐朽が生じている |

梁の蟻害又は腐朽
