今回は、今年の春に保存整備が終了し、公開を再開した下町屋の史跡、旧相模川橋脚について、整備方法や見どころをご紹介します。今から85年前の大正12年（1923）年に起きた関東大震災で出現したこの遺跡は、歴史学者の沼田頼輔博士によつて鎌倉時代に源頼朝の重臣、相模守重成が相模川に架けた橋の遺跡であると考证されました。大正15年（1926）年に国の史跡に指定され保存されてきましたが、一部に傷みが生じたため、平成13年より保存整備を進めてきました。

国指定史跡 旧相模川橋脚

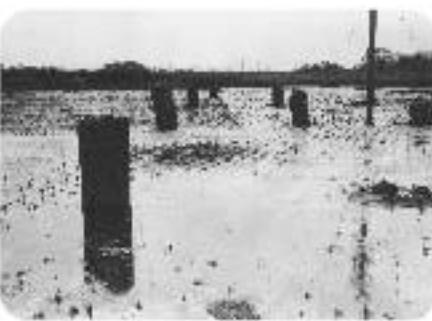
出現当時の橋脚

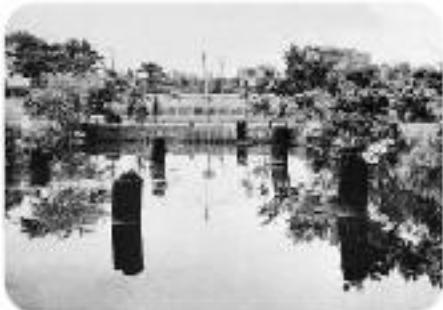
初期保存池

初期保存池と
地盤により出現した橋脚の復元

現在の池は、大正時代に整備された初期保存池の平面形を復元しており、池の縁には、発掘調査で確認された護岸異物の標識は、傷みがこれ以上進まないよう地盤60cmのところまで湿度を保つた状態で密閉保存されています。その保存している上部に橋脚なしブリッジを設置し、地盤での出現状態を正確に復元しています。

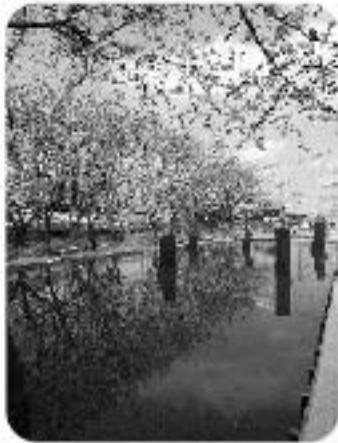
整備された現在の橋脚

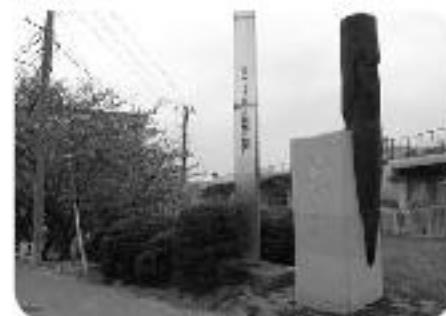
史跡説明板

史跡の概要と、保存整備に伴つて実施した発掘調査の成果を、写真や図面で説明しています。

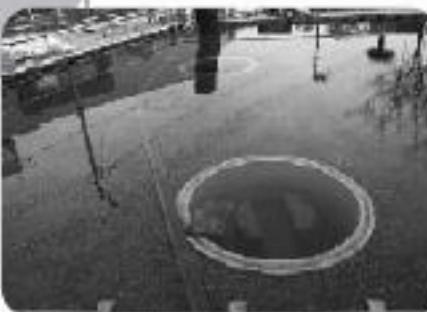
サインモニュメント

史跡の所在を示すために橋脚の実物大模型を設置しています。壁面の模様は地盤による液状化現象を表現しています。
