見てみよう

橋なの？

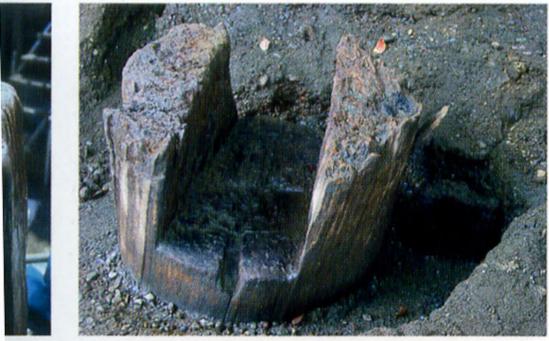
橋杭は10本残っていることが判明し、見ると、横に3本（橋杭1・9・10、8）が1組になり、縦に4本（橋杭1・2・3・4）が1組になります。新たに確認された橋杭を見ると、北東側が一方の端で、南側がもう一方の端で、南北に並びます。

橋杭は木を加工して作られています。直方体の橋杭は、先端が鋭く尖っています。残っている橋杭は長さ3m65cmでしたが、橋として使われていたはずの橋杭は、先端が鋭く尖っています。

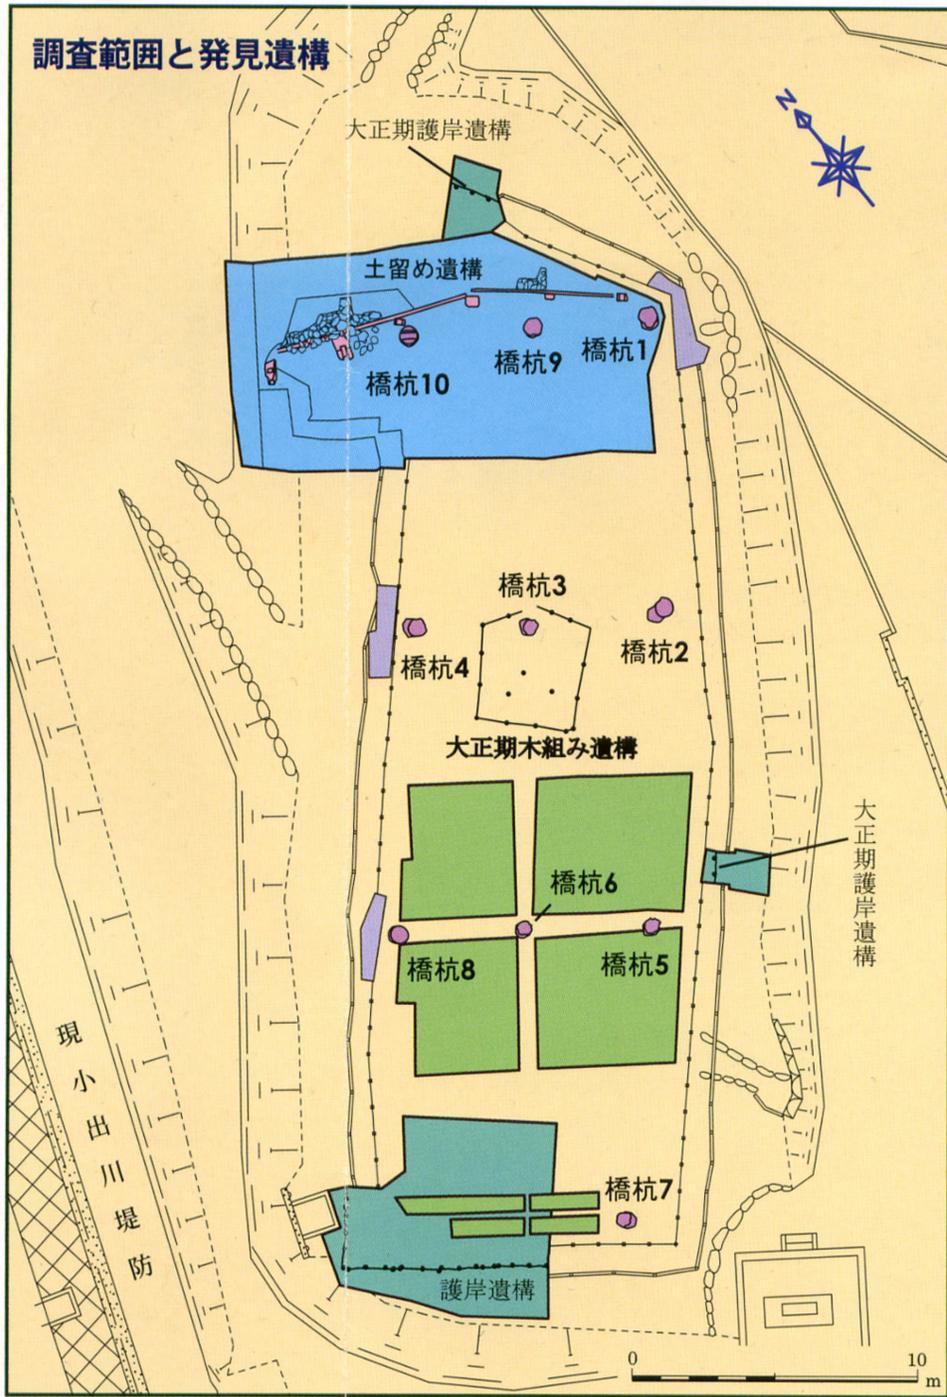
橋杭No.10

橋杭No.10の上部には四角い加工部分があり、そこに開けられた穴（ほぞ穴）で、別の橋杭と組み合わさっていたと思われる。（最終ページ：）

橋杭No.10と地中にあった時の高さは不明ですが、現状では2mほどの違いがあります。右側の数値は海拔標高を示す

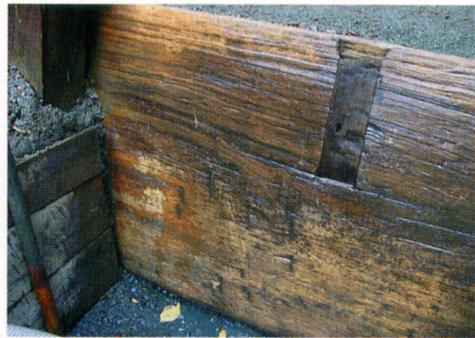
東側厚板

厚板は厚さ10cm、幅約1m、長さ約5m以上、東側が5m10cm以上ある。立てた板を角柱で支え、川岸が崩壊しないように、礫も同じ目的で板の北側全周に積まれます。

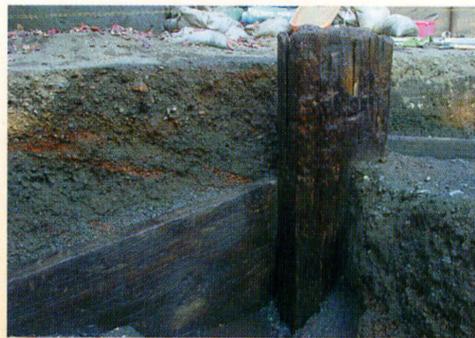
角柱3と西側厚板

厚板と角柱には、土留めに必要不可欠な材料は、再利用されたものと考えられています。

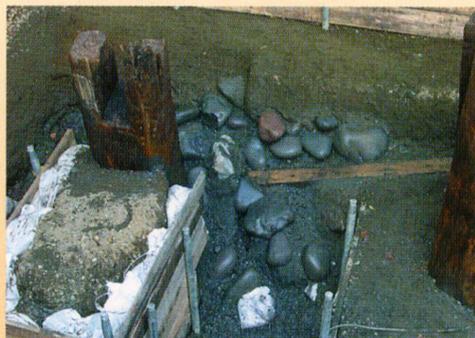
角柱5と礫積み

橋脚の北側で発見されたもので、それに礫で構築されています。東側は、さらに調査区外に伸びていますが、さらに調査区外に伸びていません。その形態から川岸の崩壊を防ぐために造られた可能性が強く、橋脚の基礎と推測されています。
