水準点の記

水準点番号	茅3	水準点者	茅ヶ崎市茅ヶ崎一丁目1番1号
		水管	茅ヶ崎市
所在地	茅ヶ崎市柳島一丁目3番28号		
敷地管理者	善福寺	現況地目	境内地
標識の種類	標石	埋設法	地上（保護石4個）
水準点種類	1級水準点	設置年月日	昭和48年12月
位置案内	国道1号鳥井戸橋交差点の南方約350mに浜見平交差点がある。		
	同交差点の西方約600mの突き当り右手に善福寺があり、本点は山門の右手にある。

水準測量成果表

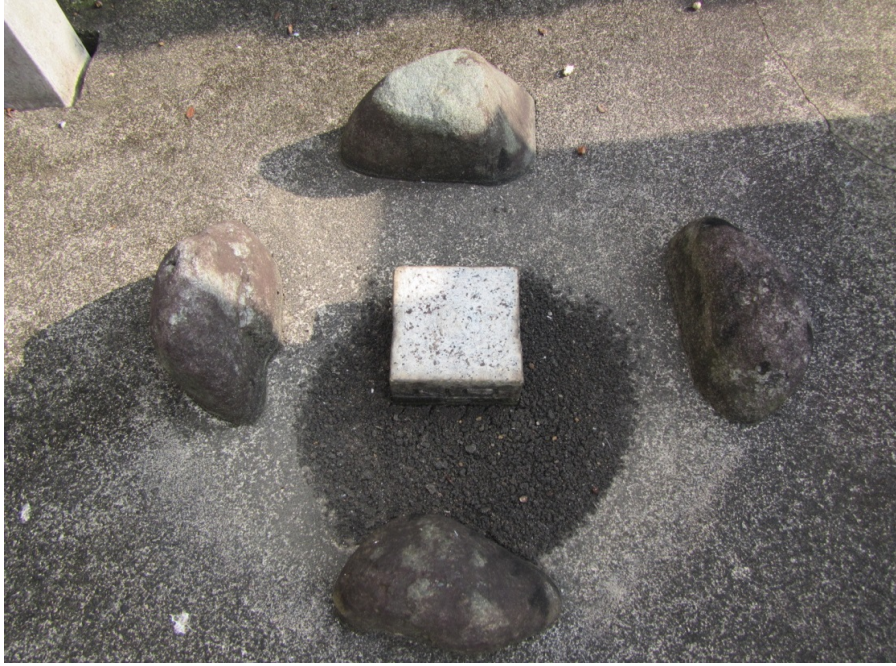
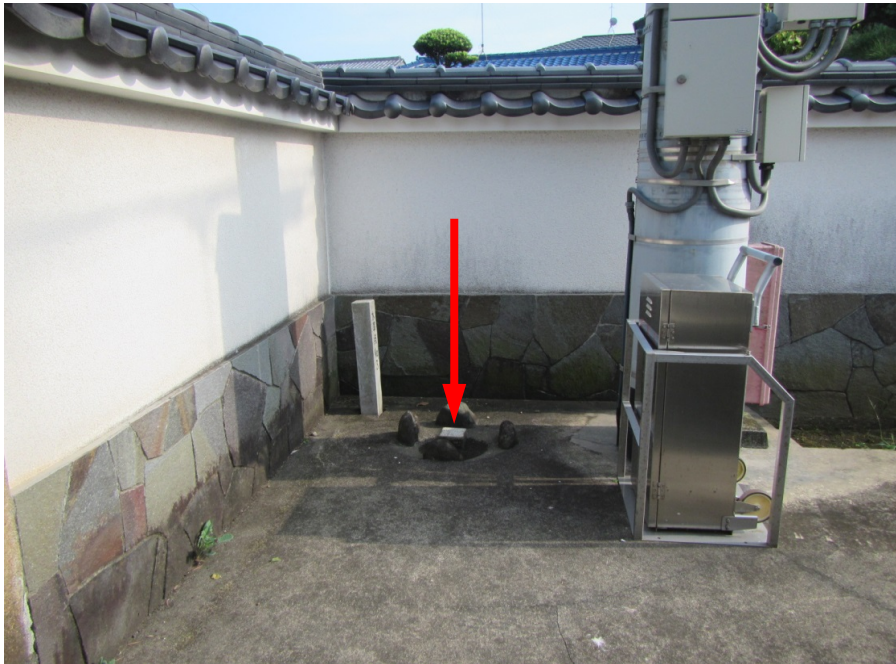
水準点の地上写真

撮影年月日 令和元年8月20日

標識番号	茅3
所在地	茅ヶ崎市柳島一丁目3番28号（善福寺）
