大地震がもたらしたもの

橋脚は関東大震災で出現したのですが、これは、巨大地震で発生した地盤の液状化現象によって地中から浮かび上がったものです。

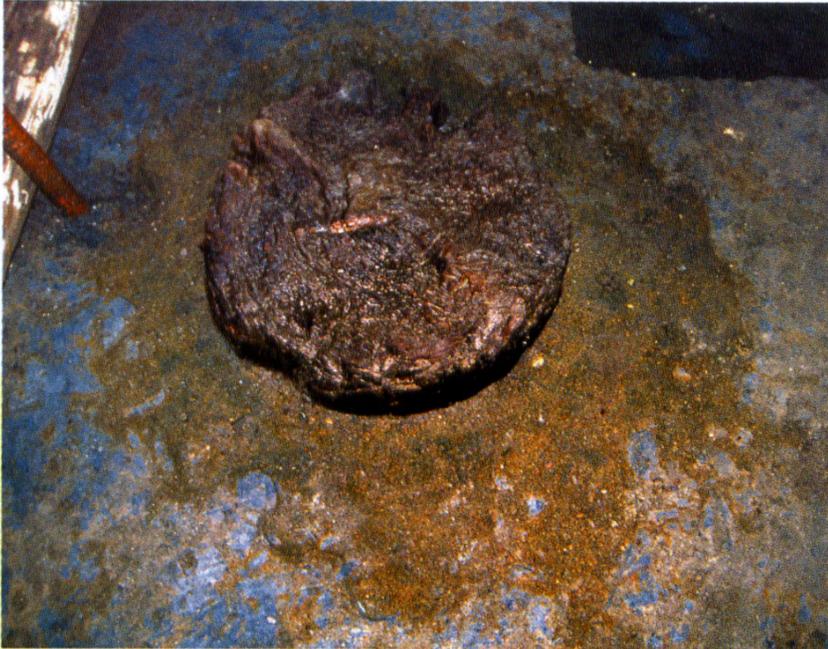
液状化によって噴き出した砂

橋杭No. 8の周囲には花びらのように砂が広がっていました。

液状化を裏付ける証拠 発掘調査では、噴砂や噴礫(液状化した地中の砂や礫が地上に噴出すること)の痕跡が確認されました。変形した地層が見られたことなども合わせ、液状化が起こったことはより明確になりました。

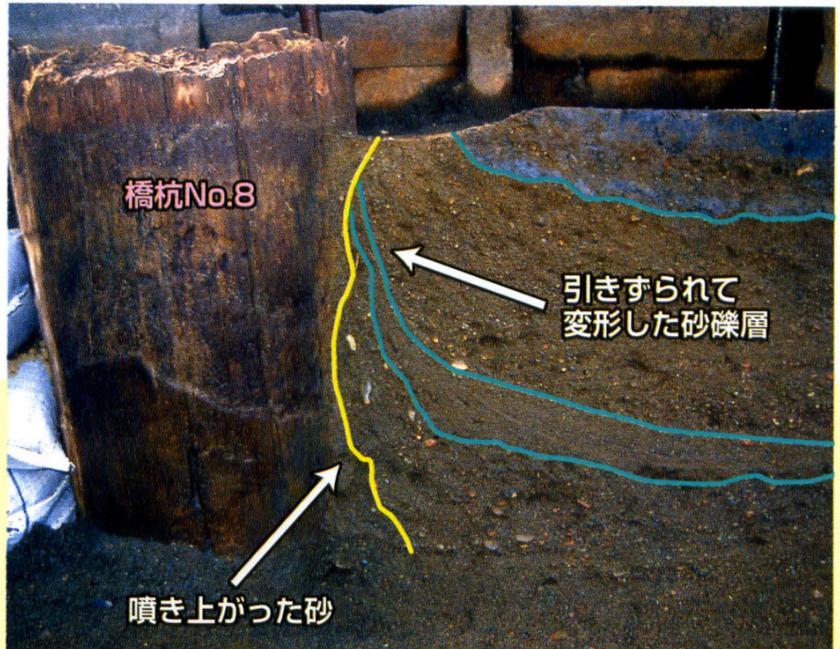
引きずられて変形した地層

橋杭No. 8の浮き上がりに引かれ、上に曲がってしまいました。

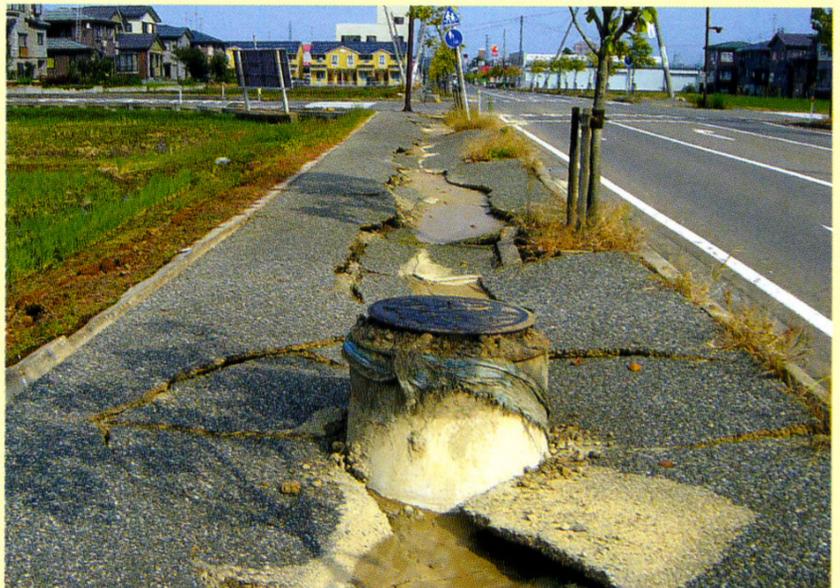
液状化した地盤で、地上にある重いもの(建物など)は沈み込み、地中に埋まっているものは浮かび上がることがあります。2004年の新潟県中越地震ではマンホールが飛び出る被害も発生しており、橋脚も同じメカニズムで動いたものと思われます。

中越地震の被害状況
