# 保存の歩み

## 保存池と護岸遺構

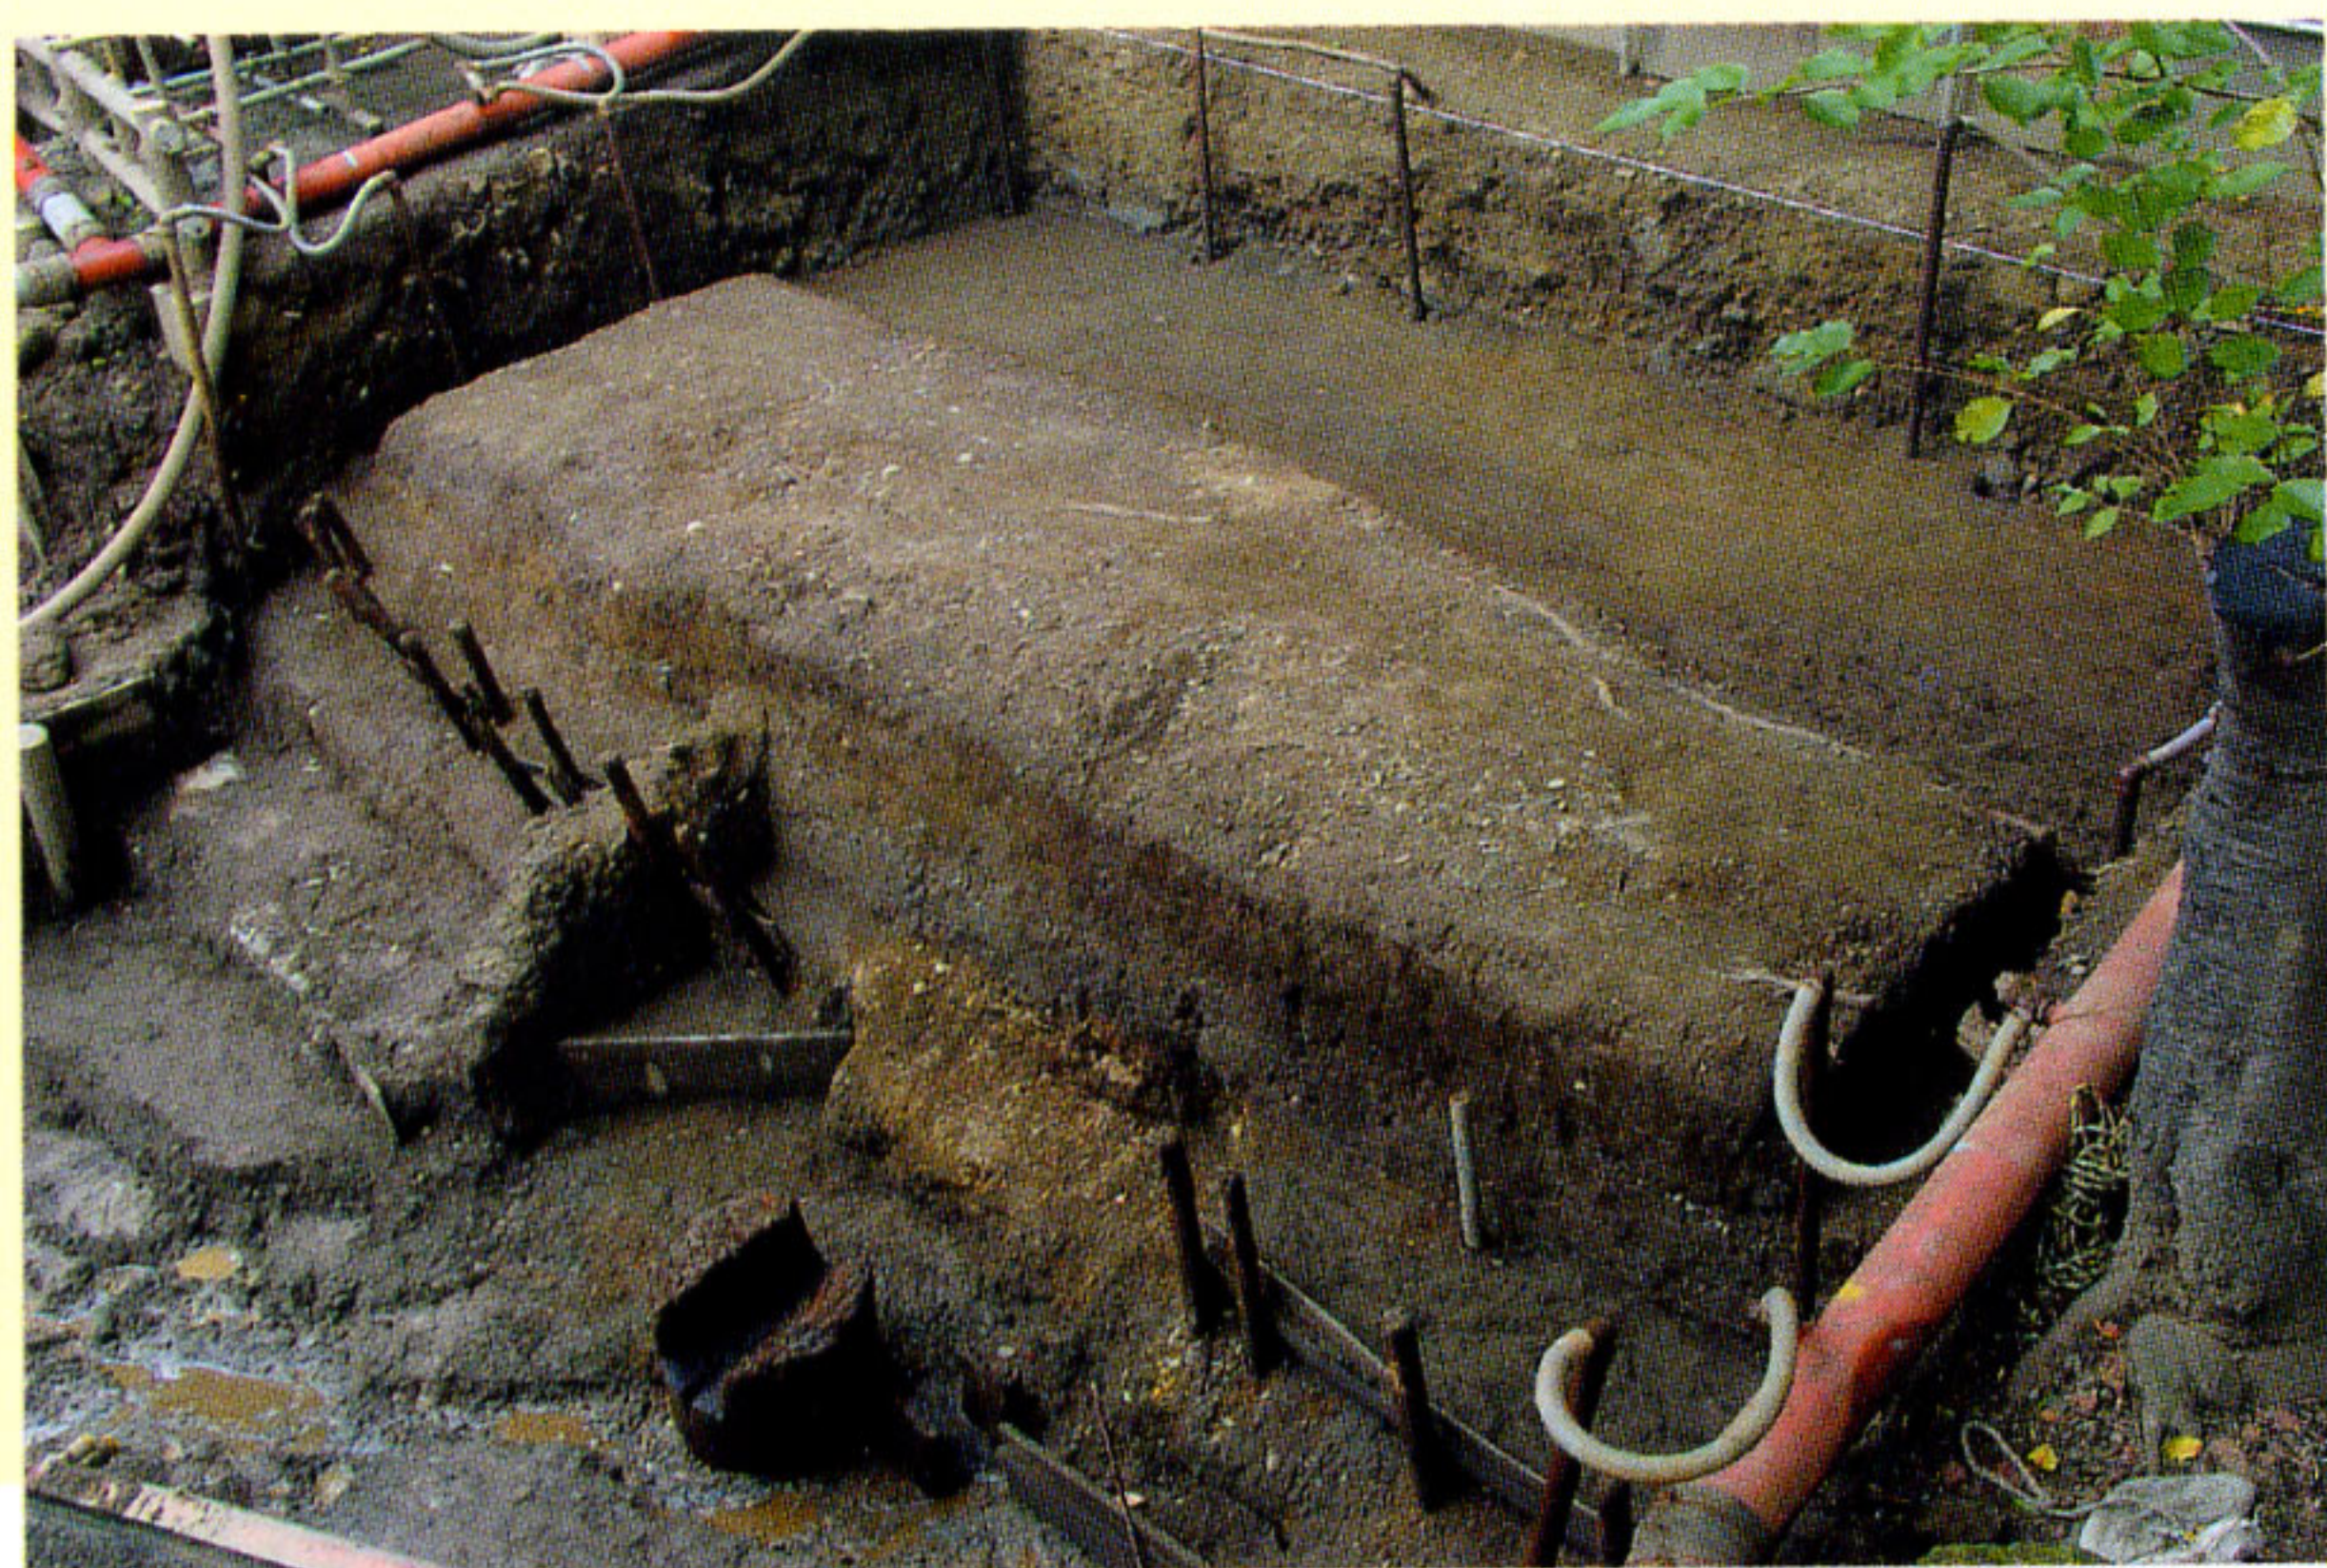
確認された大正期保存池の護岸【東から】

橋脚は、史跡指定後に整備された池で保存されてきましたが、調査において当時の池の護岸遺構が発見されました。杭と板を合わせた土留めと幅約1m90cm、高さ約50cmの土盛りによる堤が確認され、水田だったこの場所に<sup>ごがんいこう</sup>いねいに保存池を作ったことが明らかになりました。

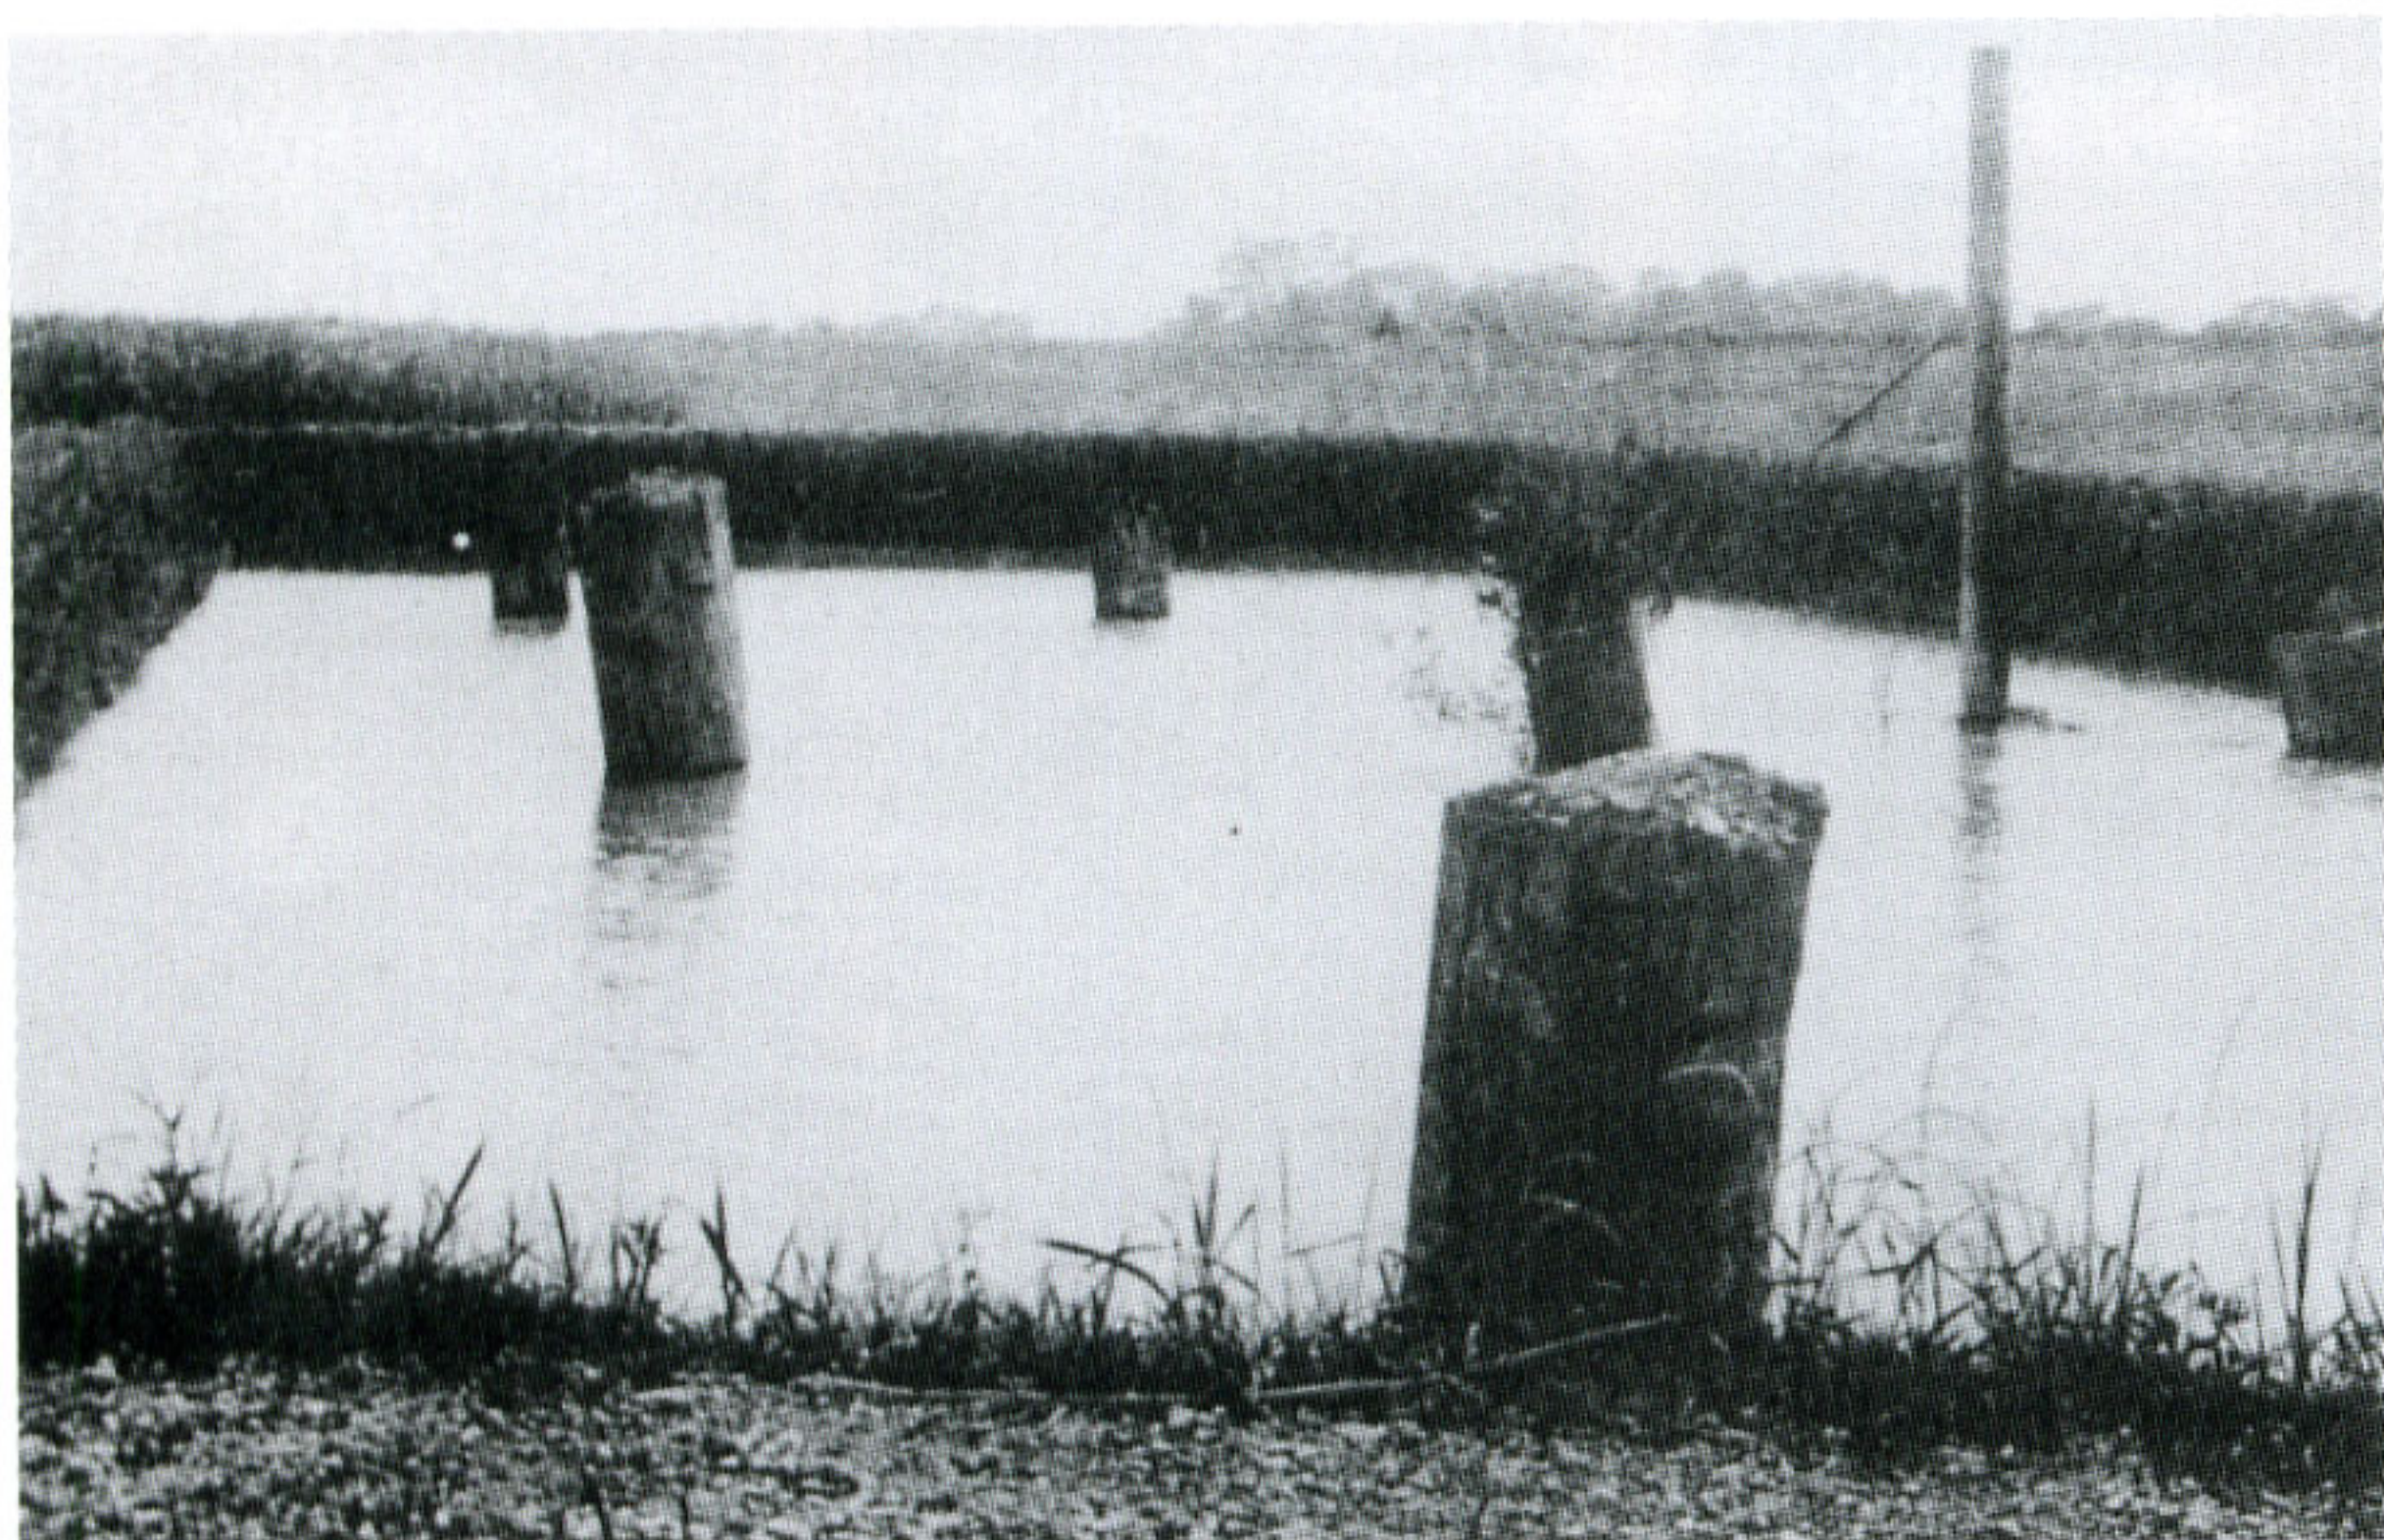
完成まもない大正期保存池【東から】（写真：「緑萌える日々」より掲載）

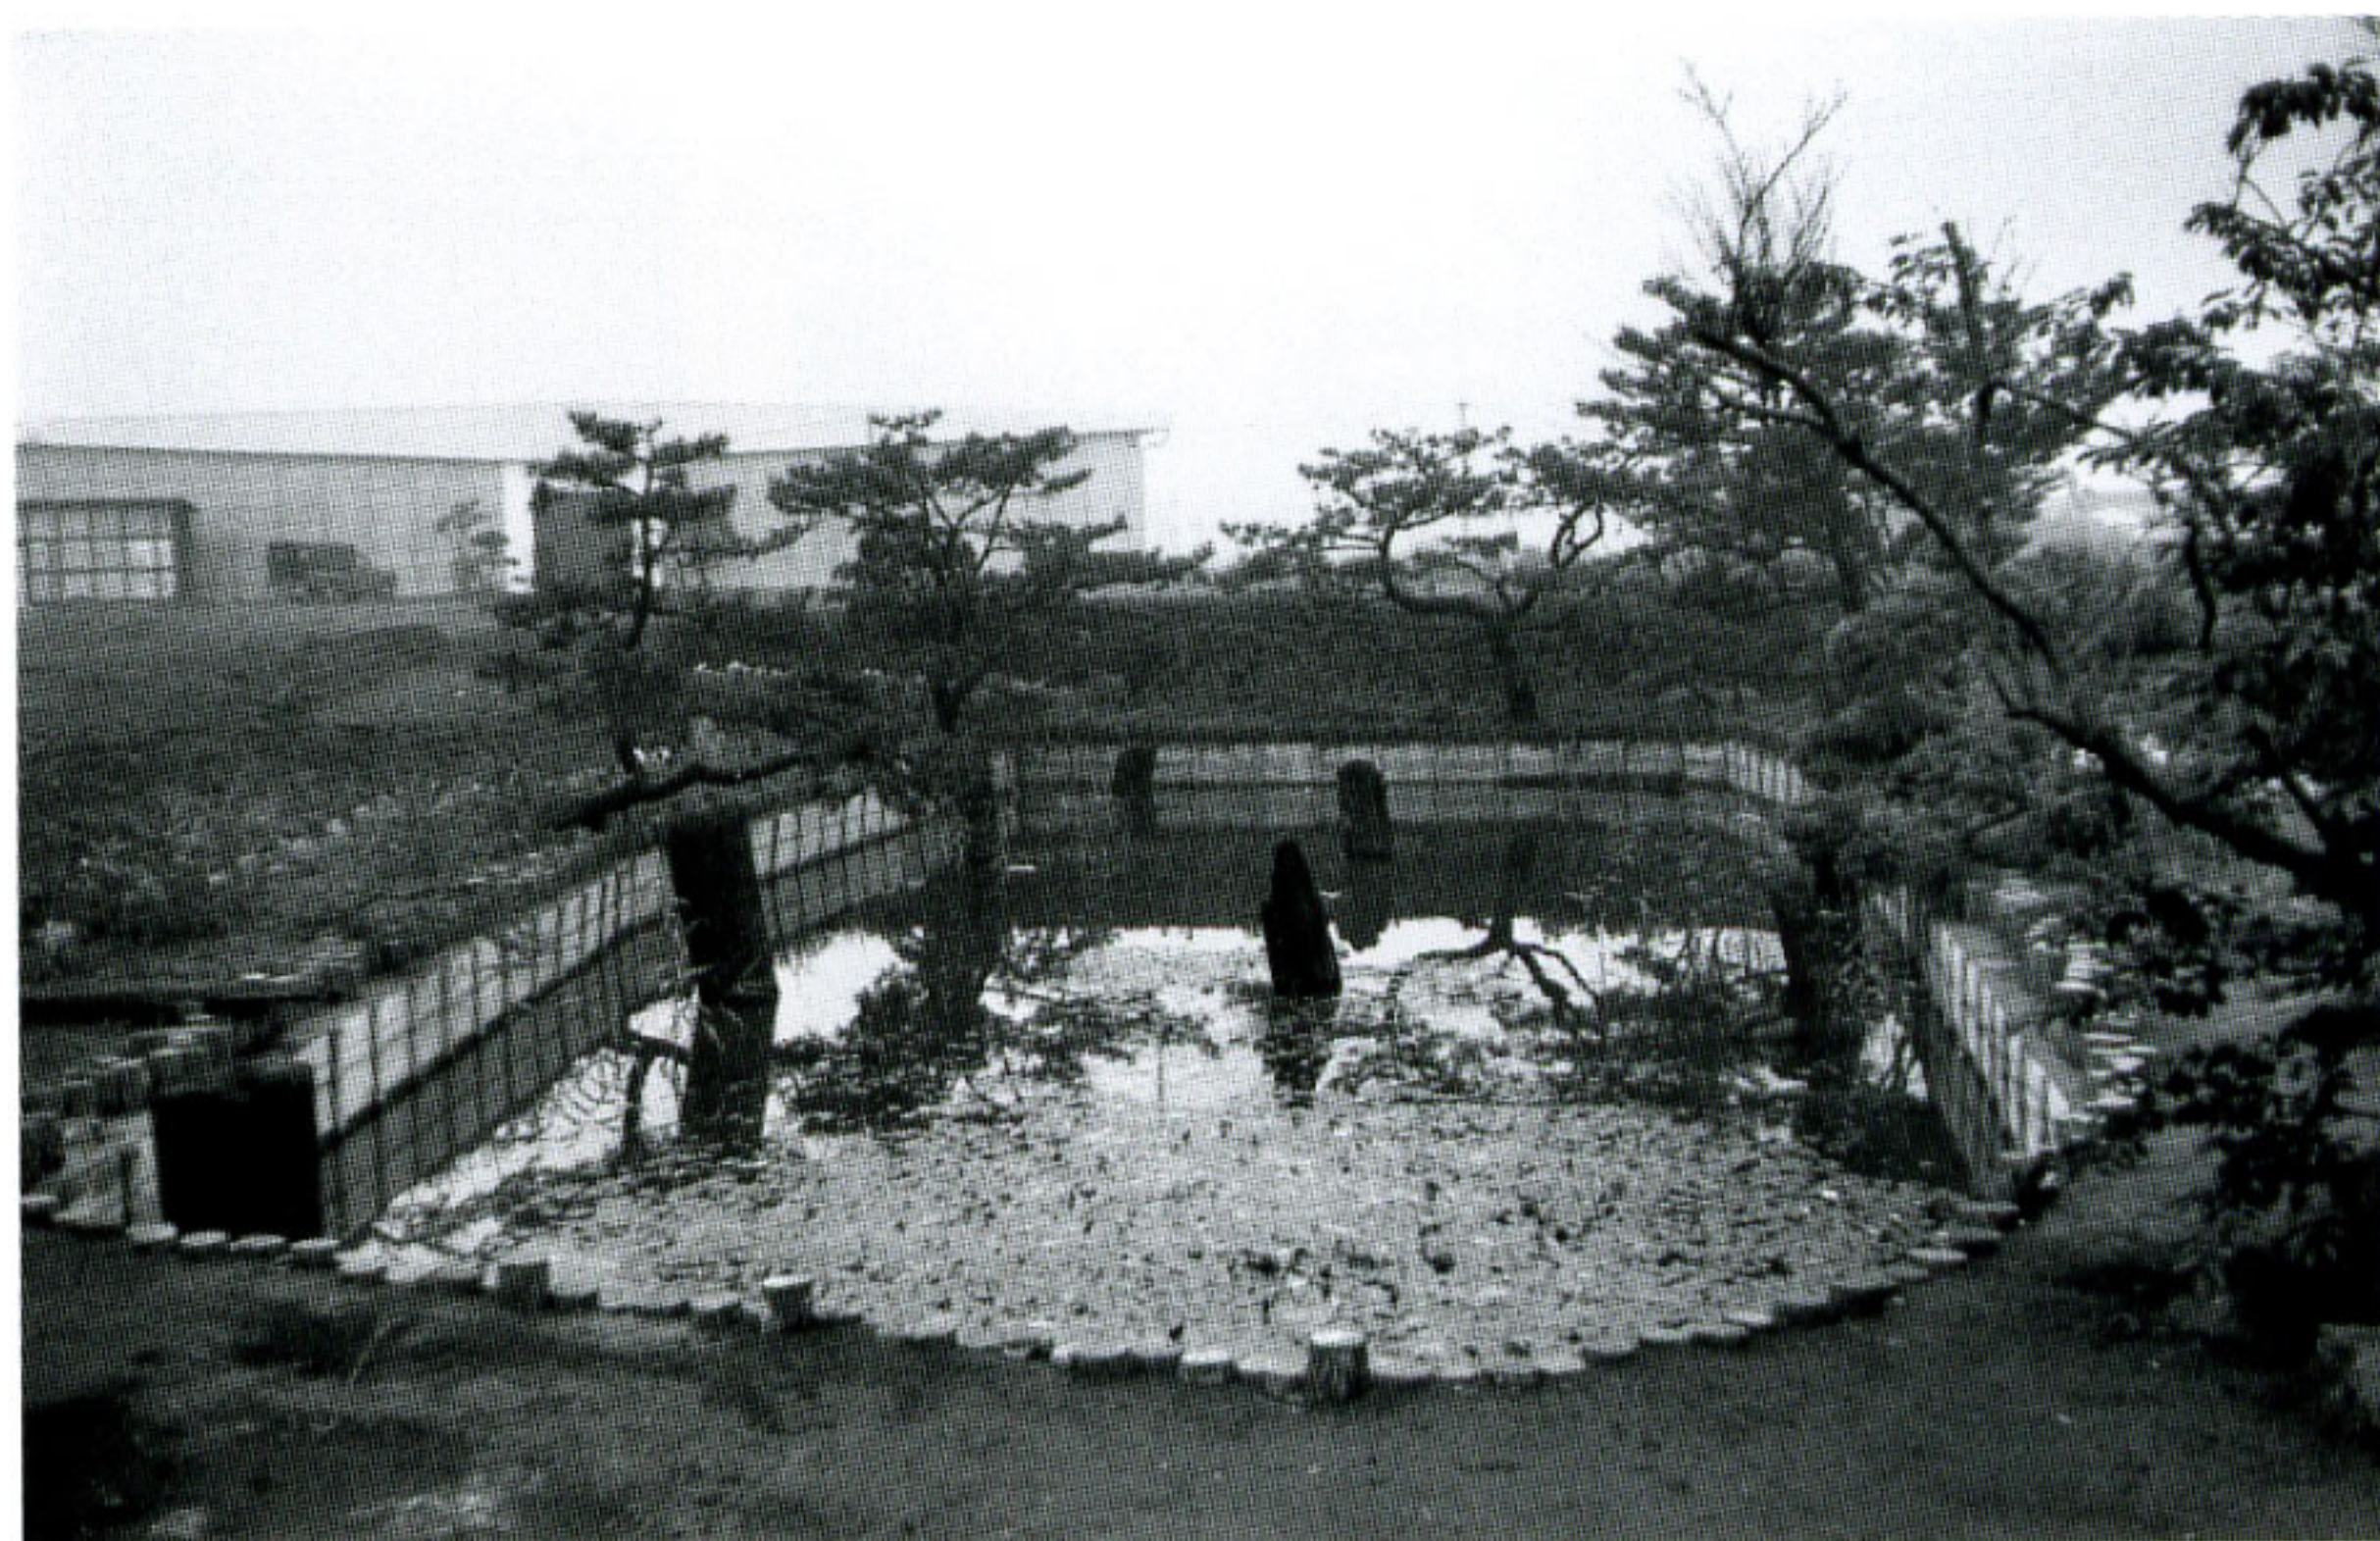
昭和40年改修された保存池【北東から】

さらに、昭和40(1965)年には<sup>りんせつち</sup>隣接地を所有していた<sup>むとうこうぎょう</sup>武藤工業が中心となって保存池の改修を行うなど、本史跡は地域の人々に守られながら今日まで保存されてきました。調査ではこうした足跡を<sup>そくせき</sup>確認することができました。
