# 橋脚を見てみよう

## どうして橋なの？

## 太い木材を加工しました

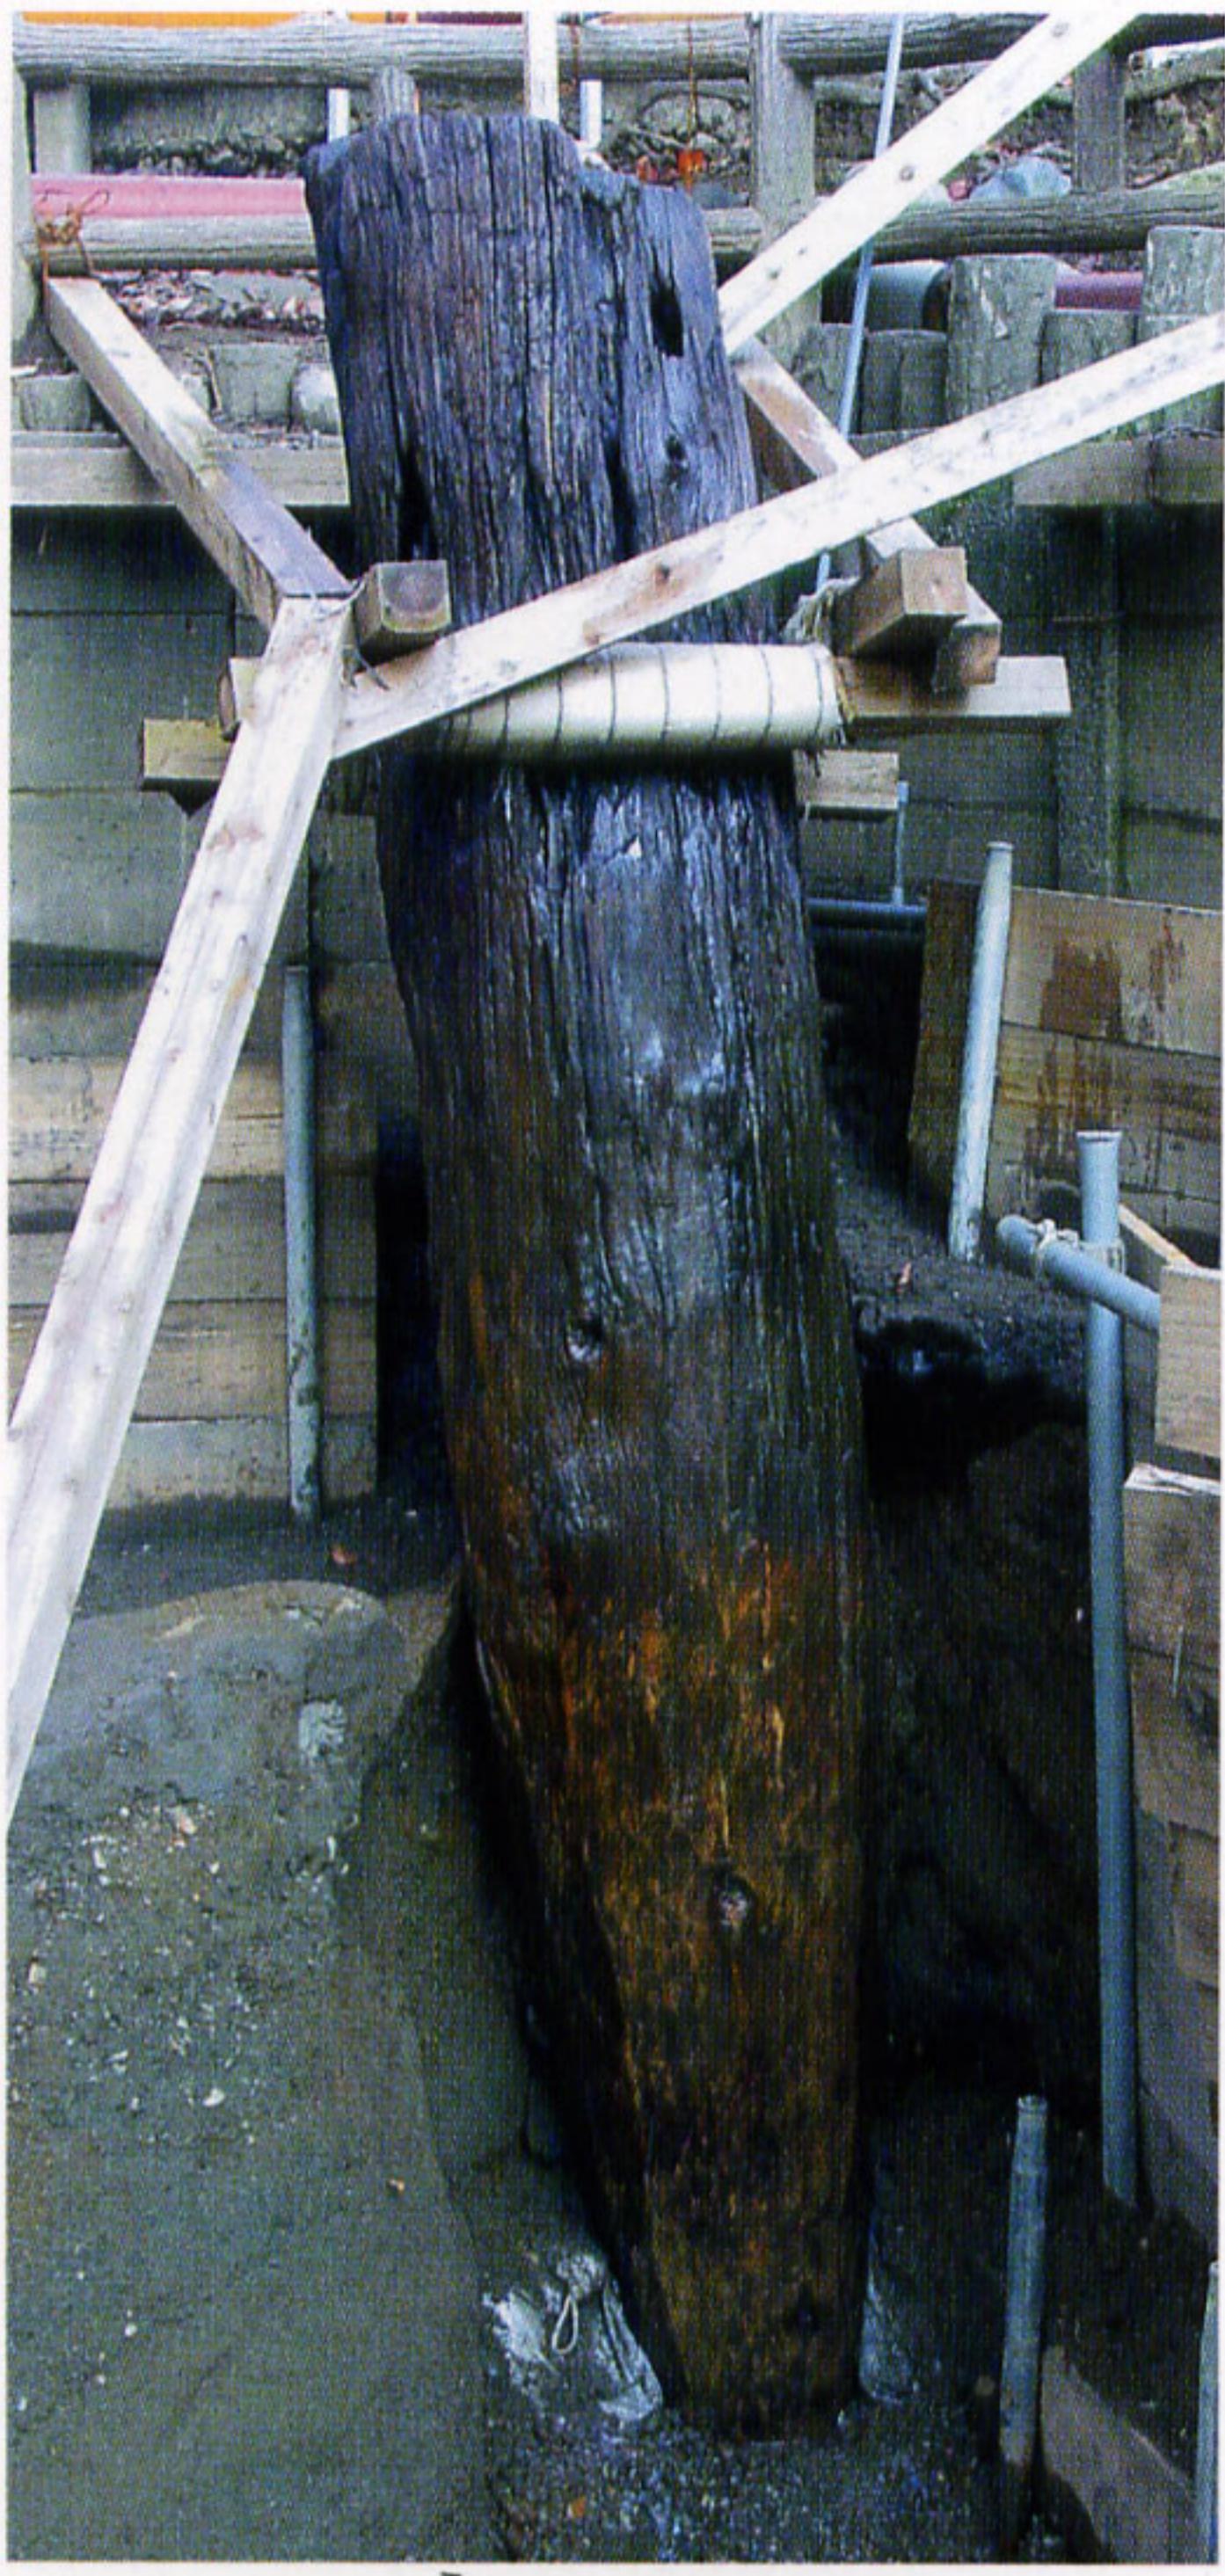
橋杭No.1 埋まっていた部分を出し  
てみました。下部は途中から細くな  
り、手斧という工具で削った痕が残  
っていました。

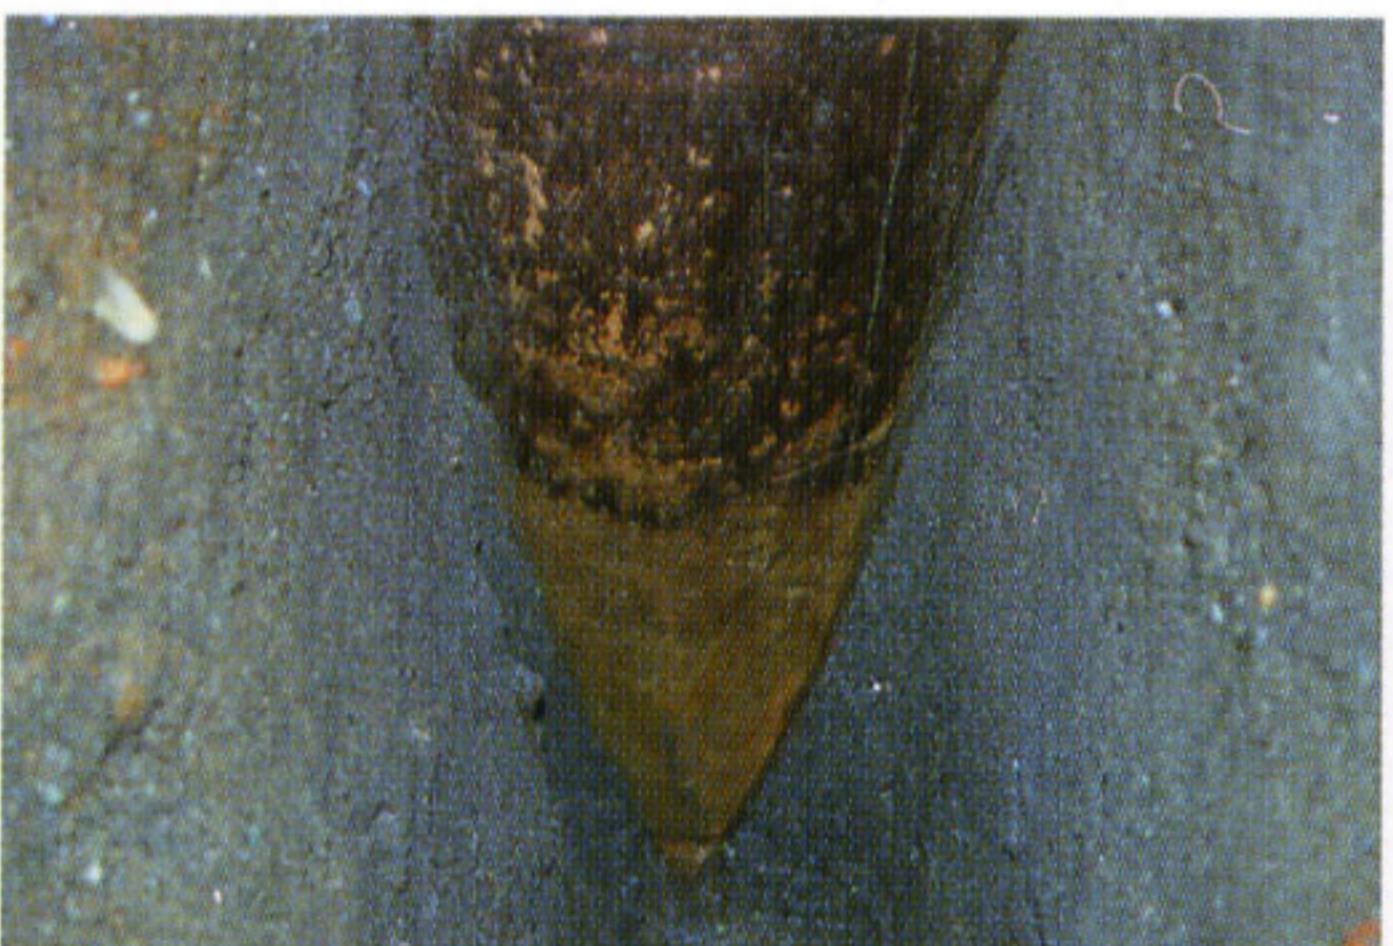
橋杭No.5先端 細く削られた先端  
は、鉛筆のように尖っていました。  
どのように立てたのかはっきりしま  
せんが、大変な工事だったと想像さ  
れます。

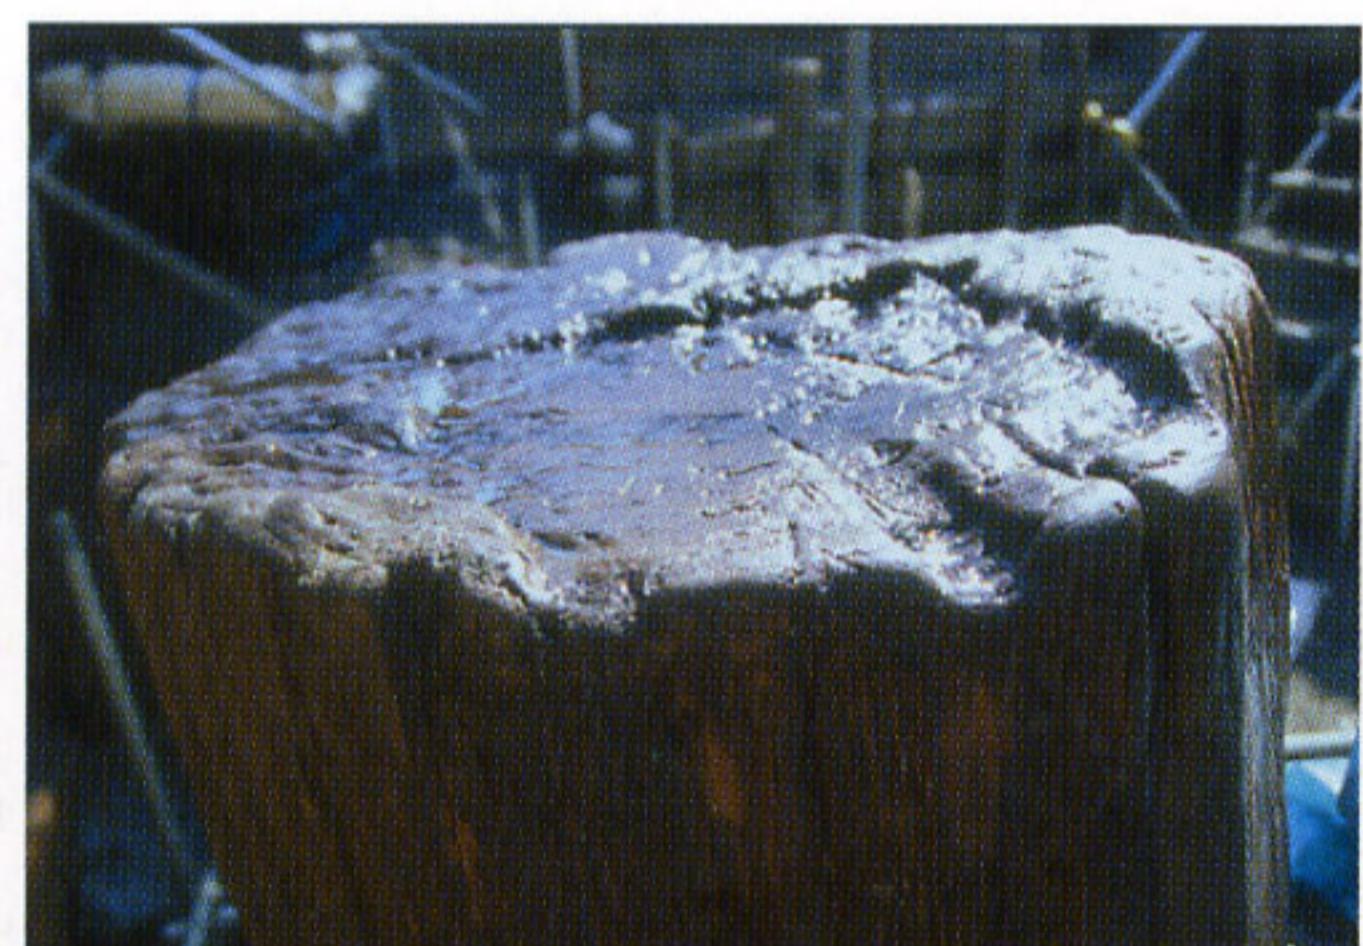
橋杭No.9

上部の加工痕 橋杭No.9と10の上部には四角い加工部分があります。これは柱の途中に開けられた穴（ほぞ穴）で、別の木材を通して橋杭をつないでいたと思われます。（最終ページ：絵巻物の橋参照）

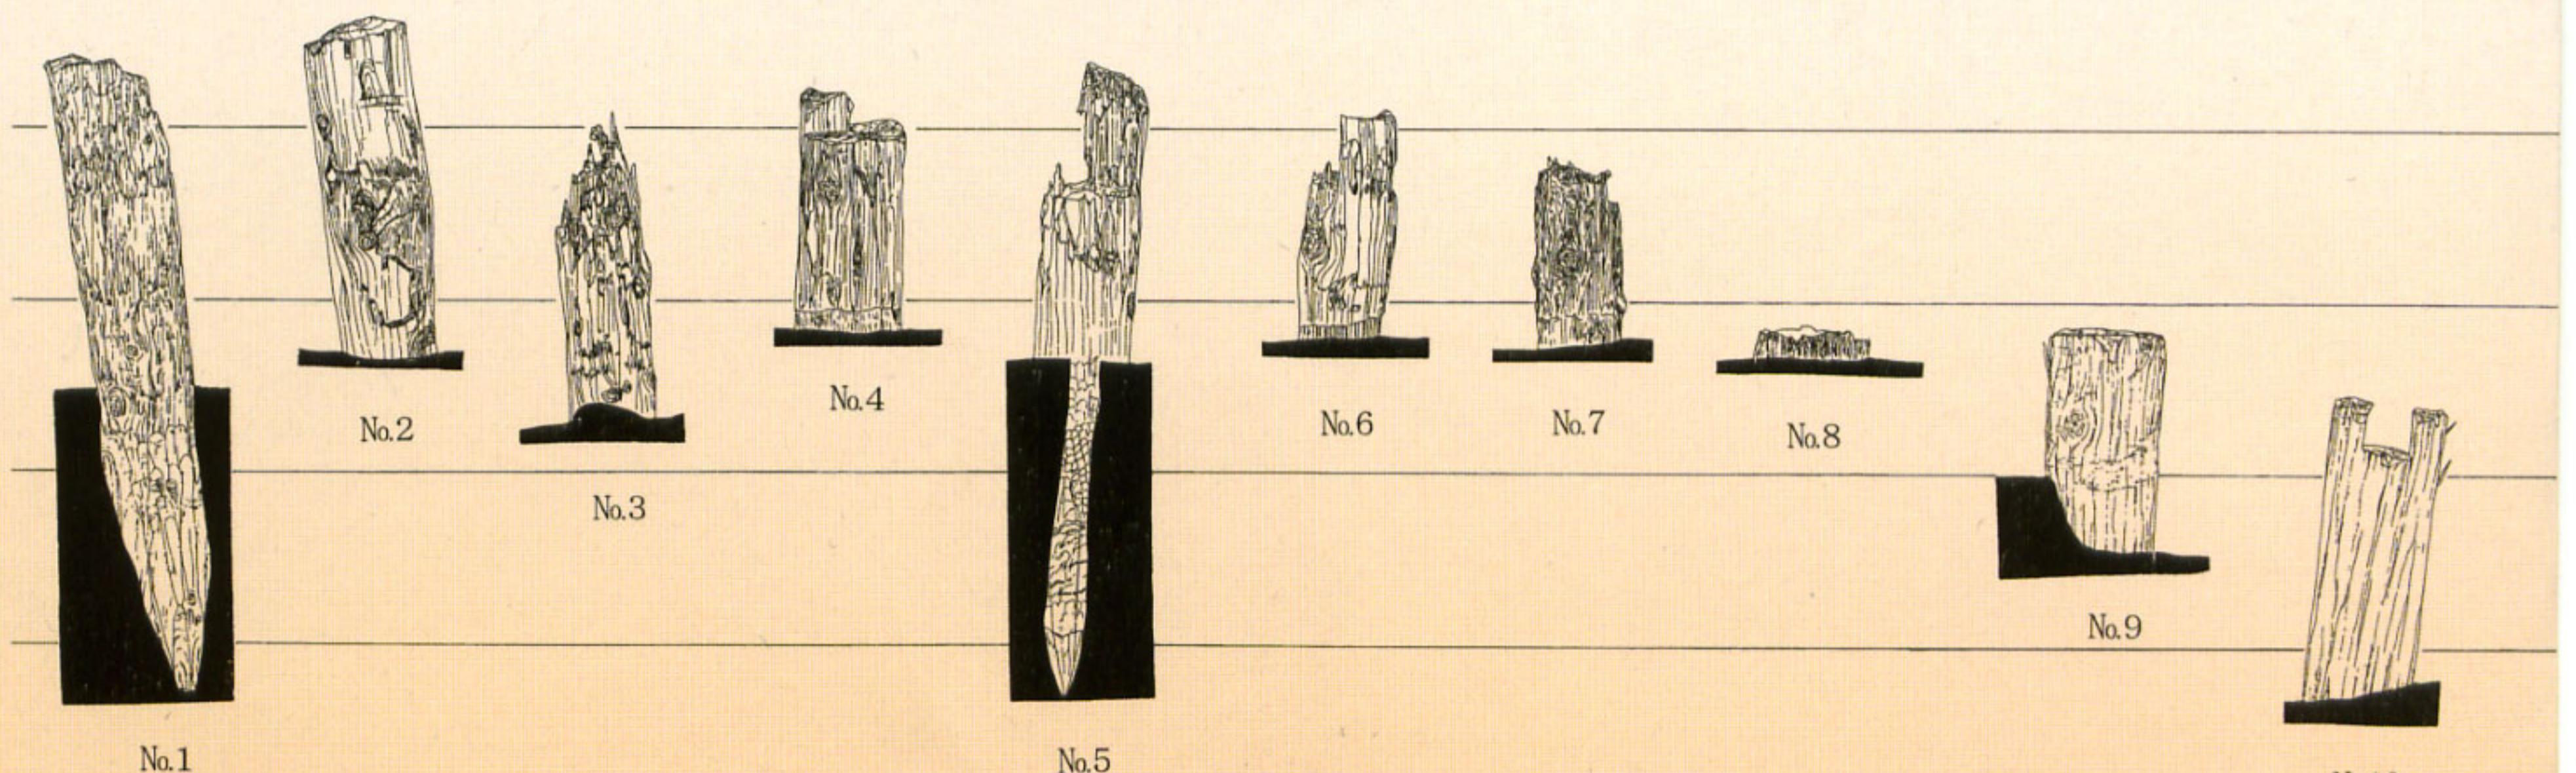
10本の橋杭を並べてみると地中にあった時の高さは不明ですが、現状では2mほどの道がみられます。これは地震で動いた量の違いと考えられます。（右側の数値は海拔標高を示す）
