地域に守られてきた史跡

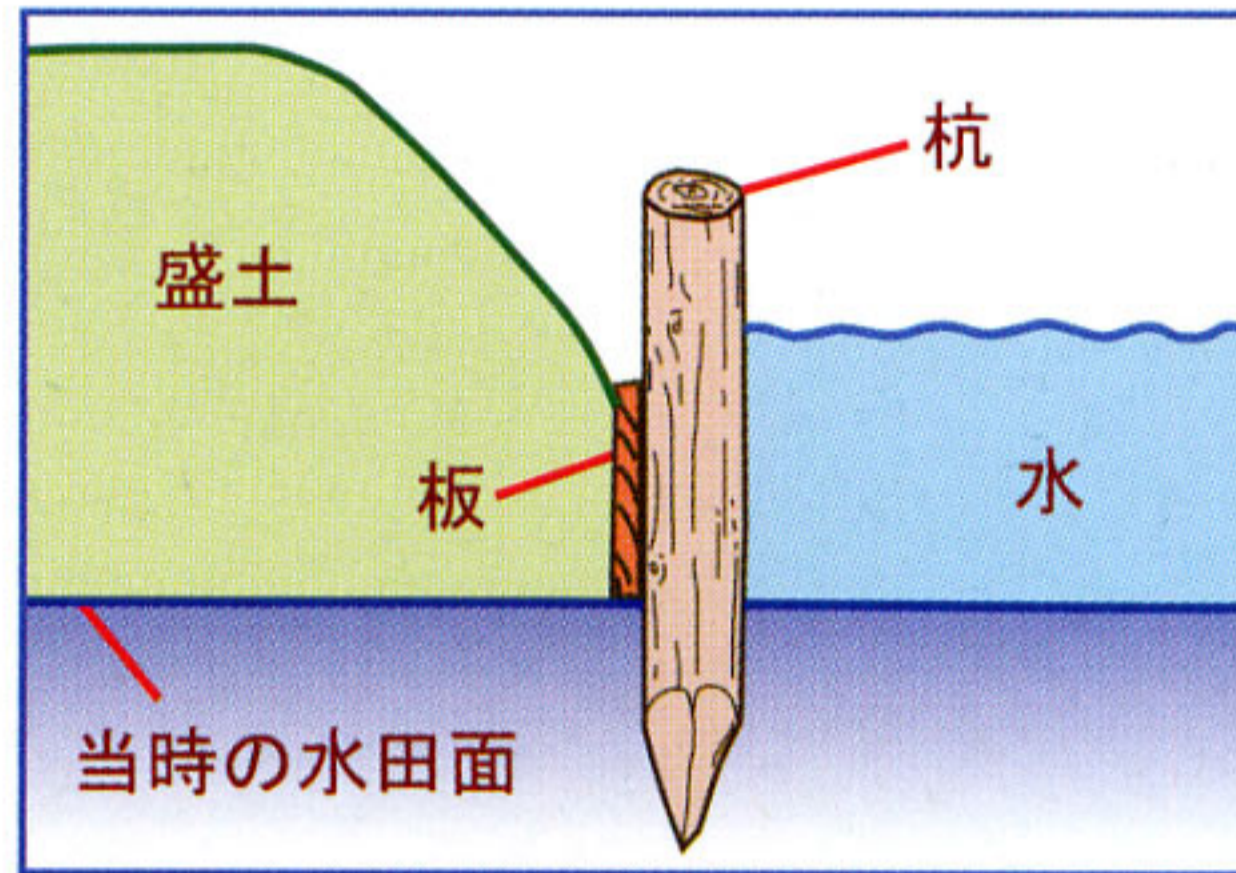
大正期の護岸遺構

調査では、大正期保存池の護岸遺構が確認され、その構造が明らかとなりました。

木杭と横板で組まれた土留めの外側に幅約1m90cm、高さ50cmの土盛りがされていました。東・南側の調査区でも同様に確認され、周堤帯を持つていないな作りの保存池だったことがわかりました。
