# 旧相模川橋脚

## 国指定史跡

### 解説シート4 地震編

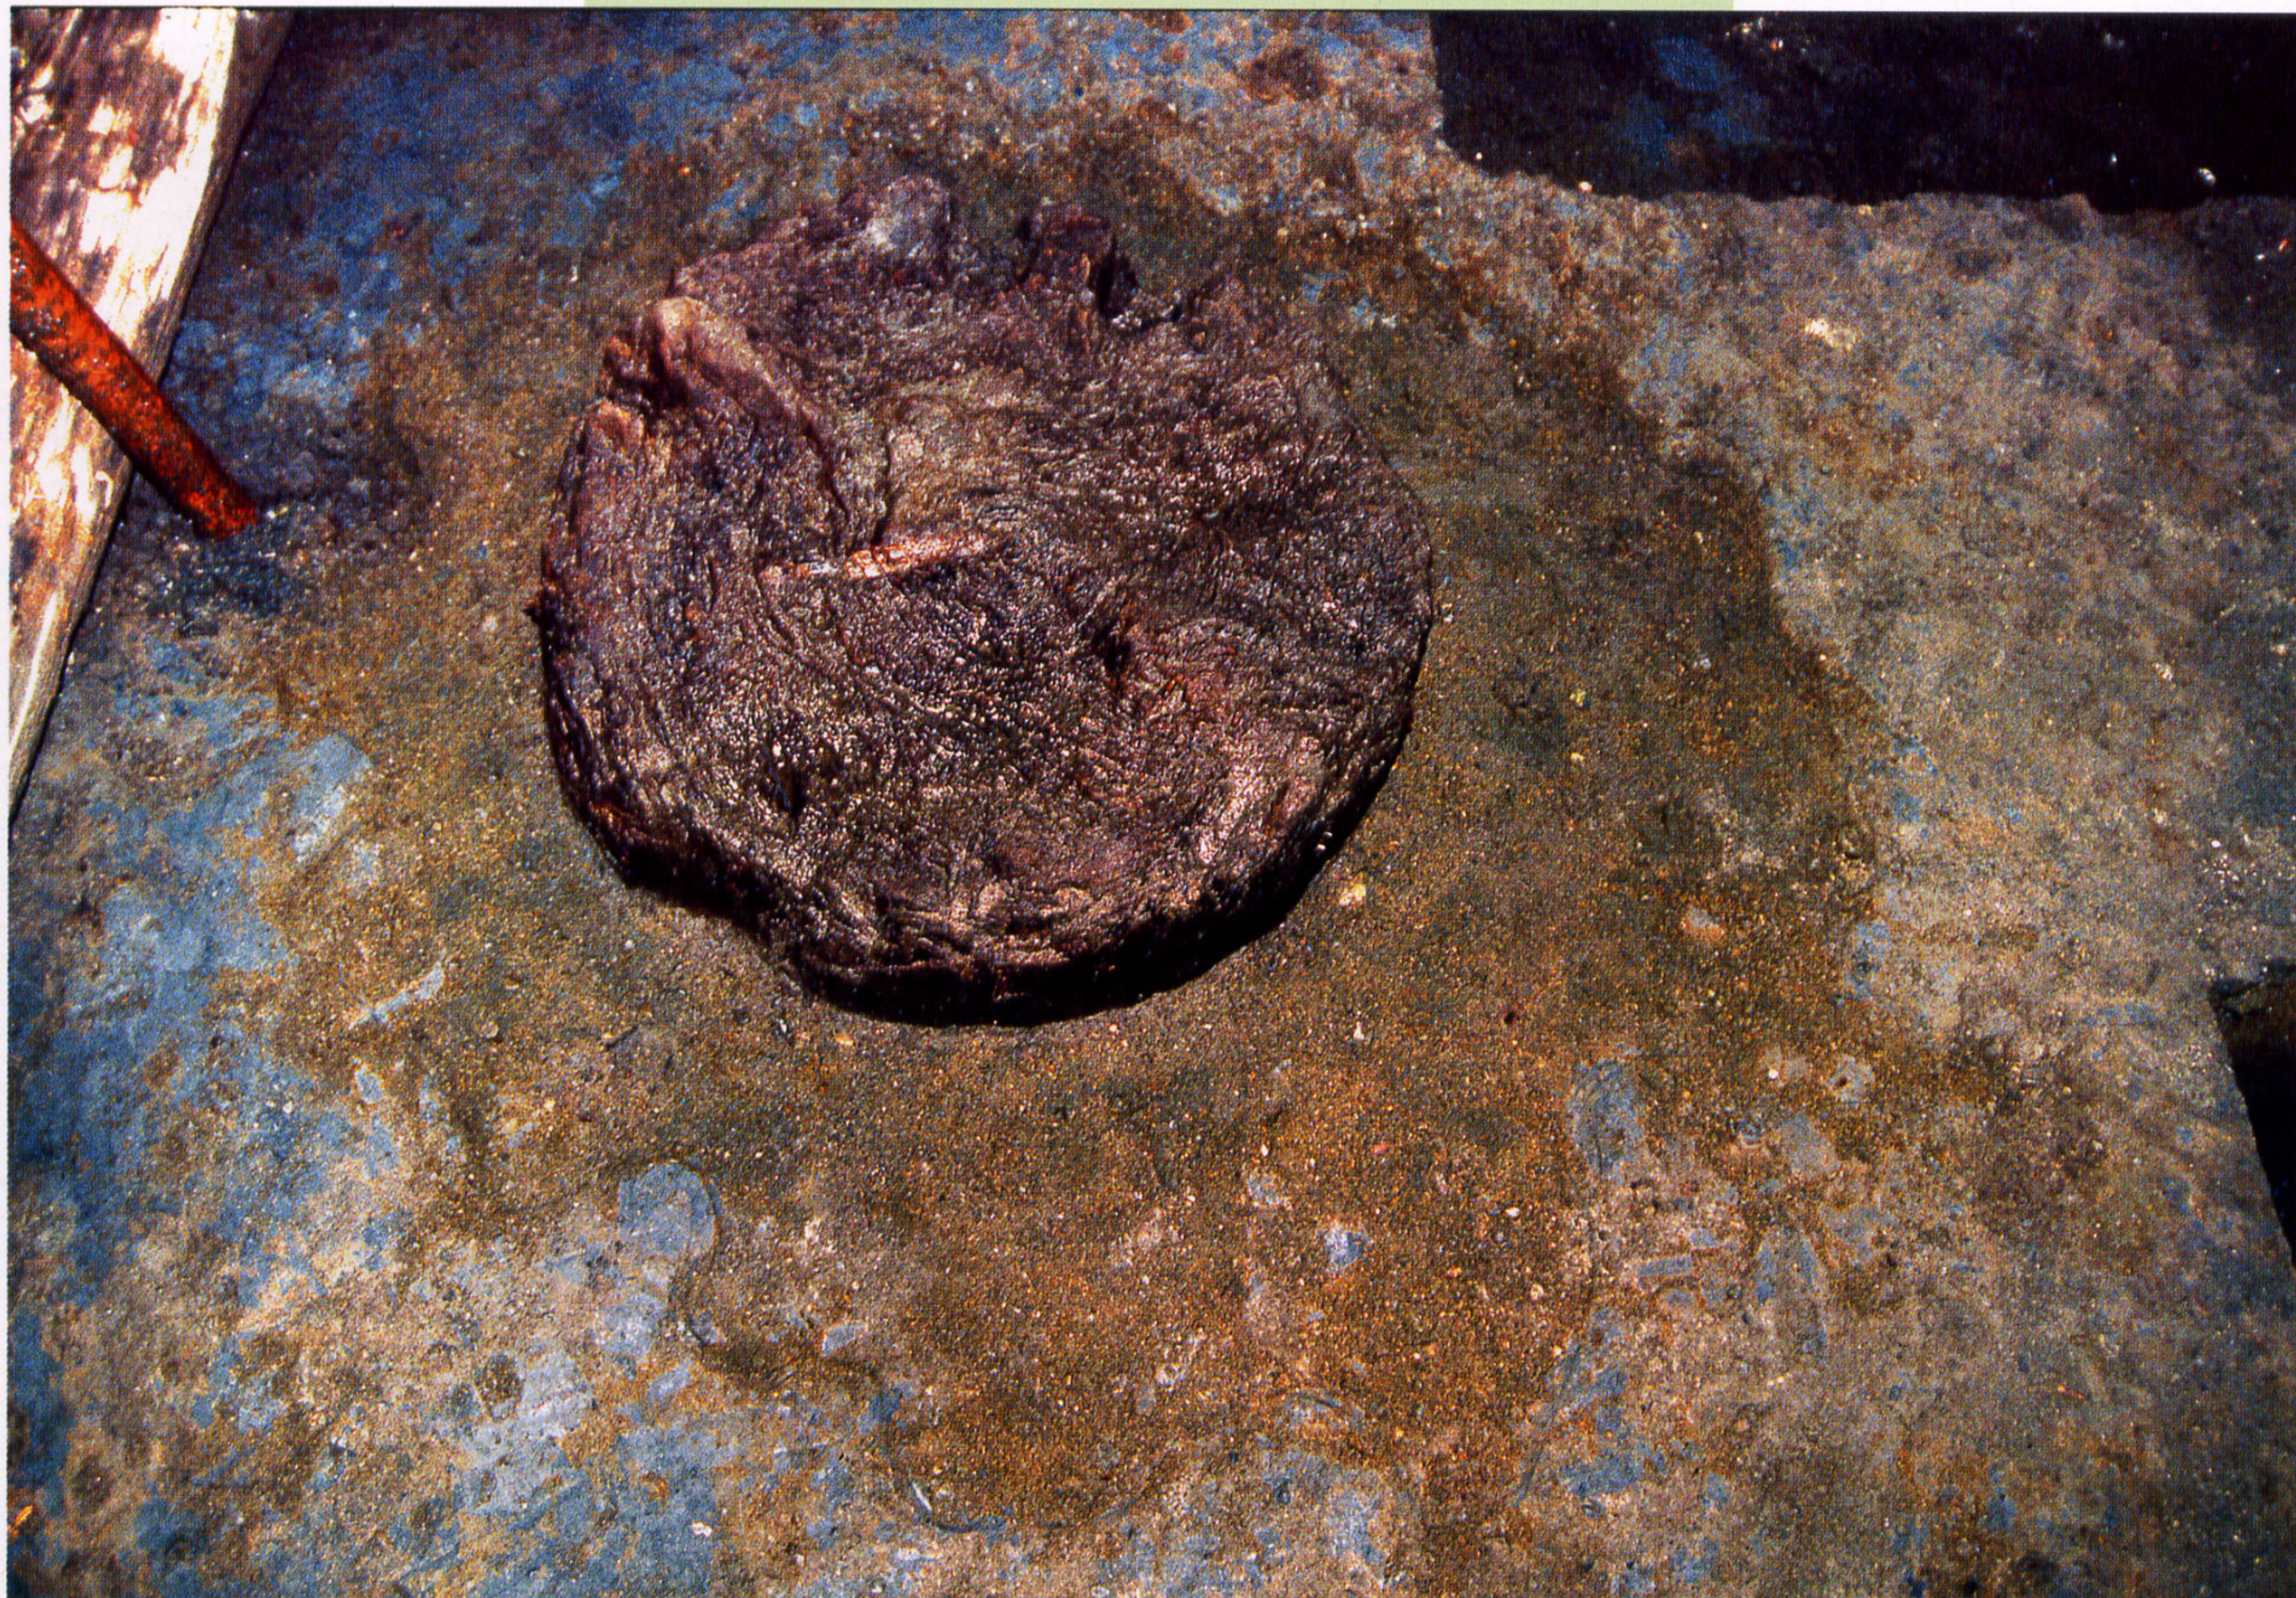
液状化によって噴き出した砂 橋杭No. 8の周囲には砂が花びらのように広がっていました。

この地震によって、下町屋<sup>しもまちや</sup>の水田に太い丸柱<sup>まるばしら</sup>が何本も突き出てきたのです。

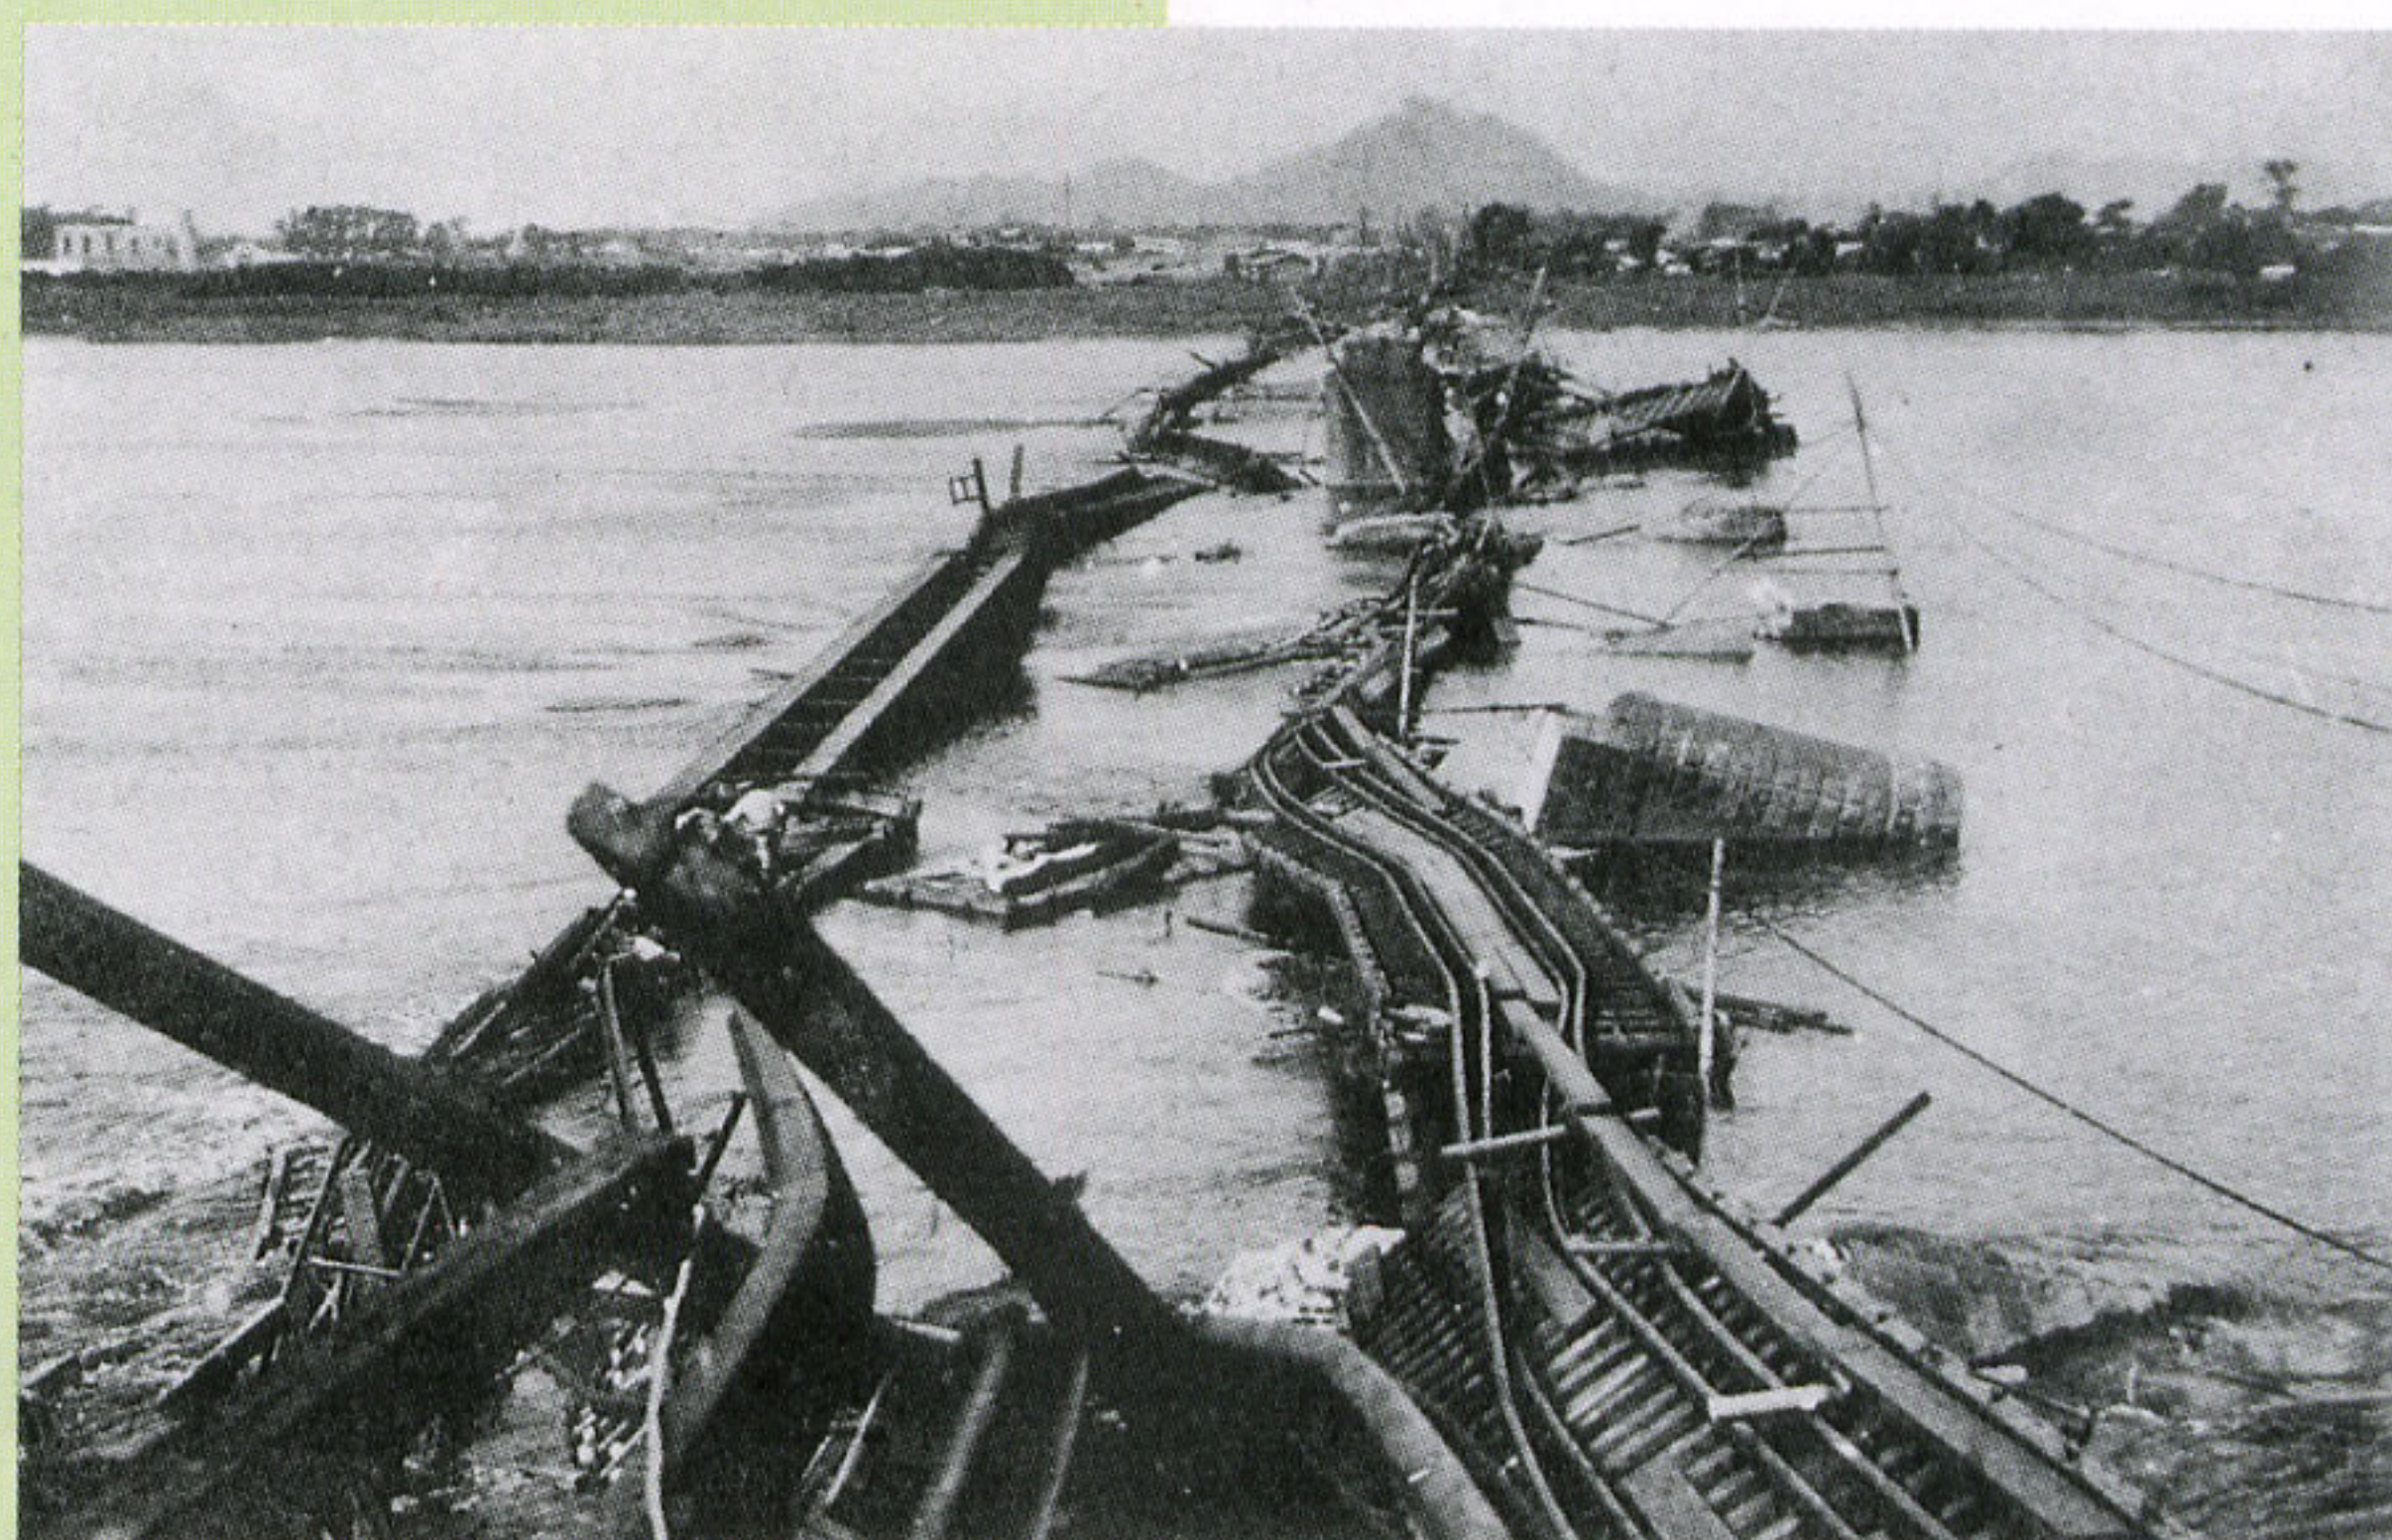
崩壊した馬入川鉄橋

明治20年に完成した東海道線の鉄橋も完全に崩壊しました。
