## 液状化を裏付ける証拠

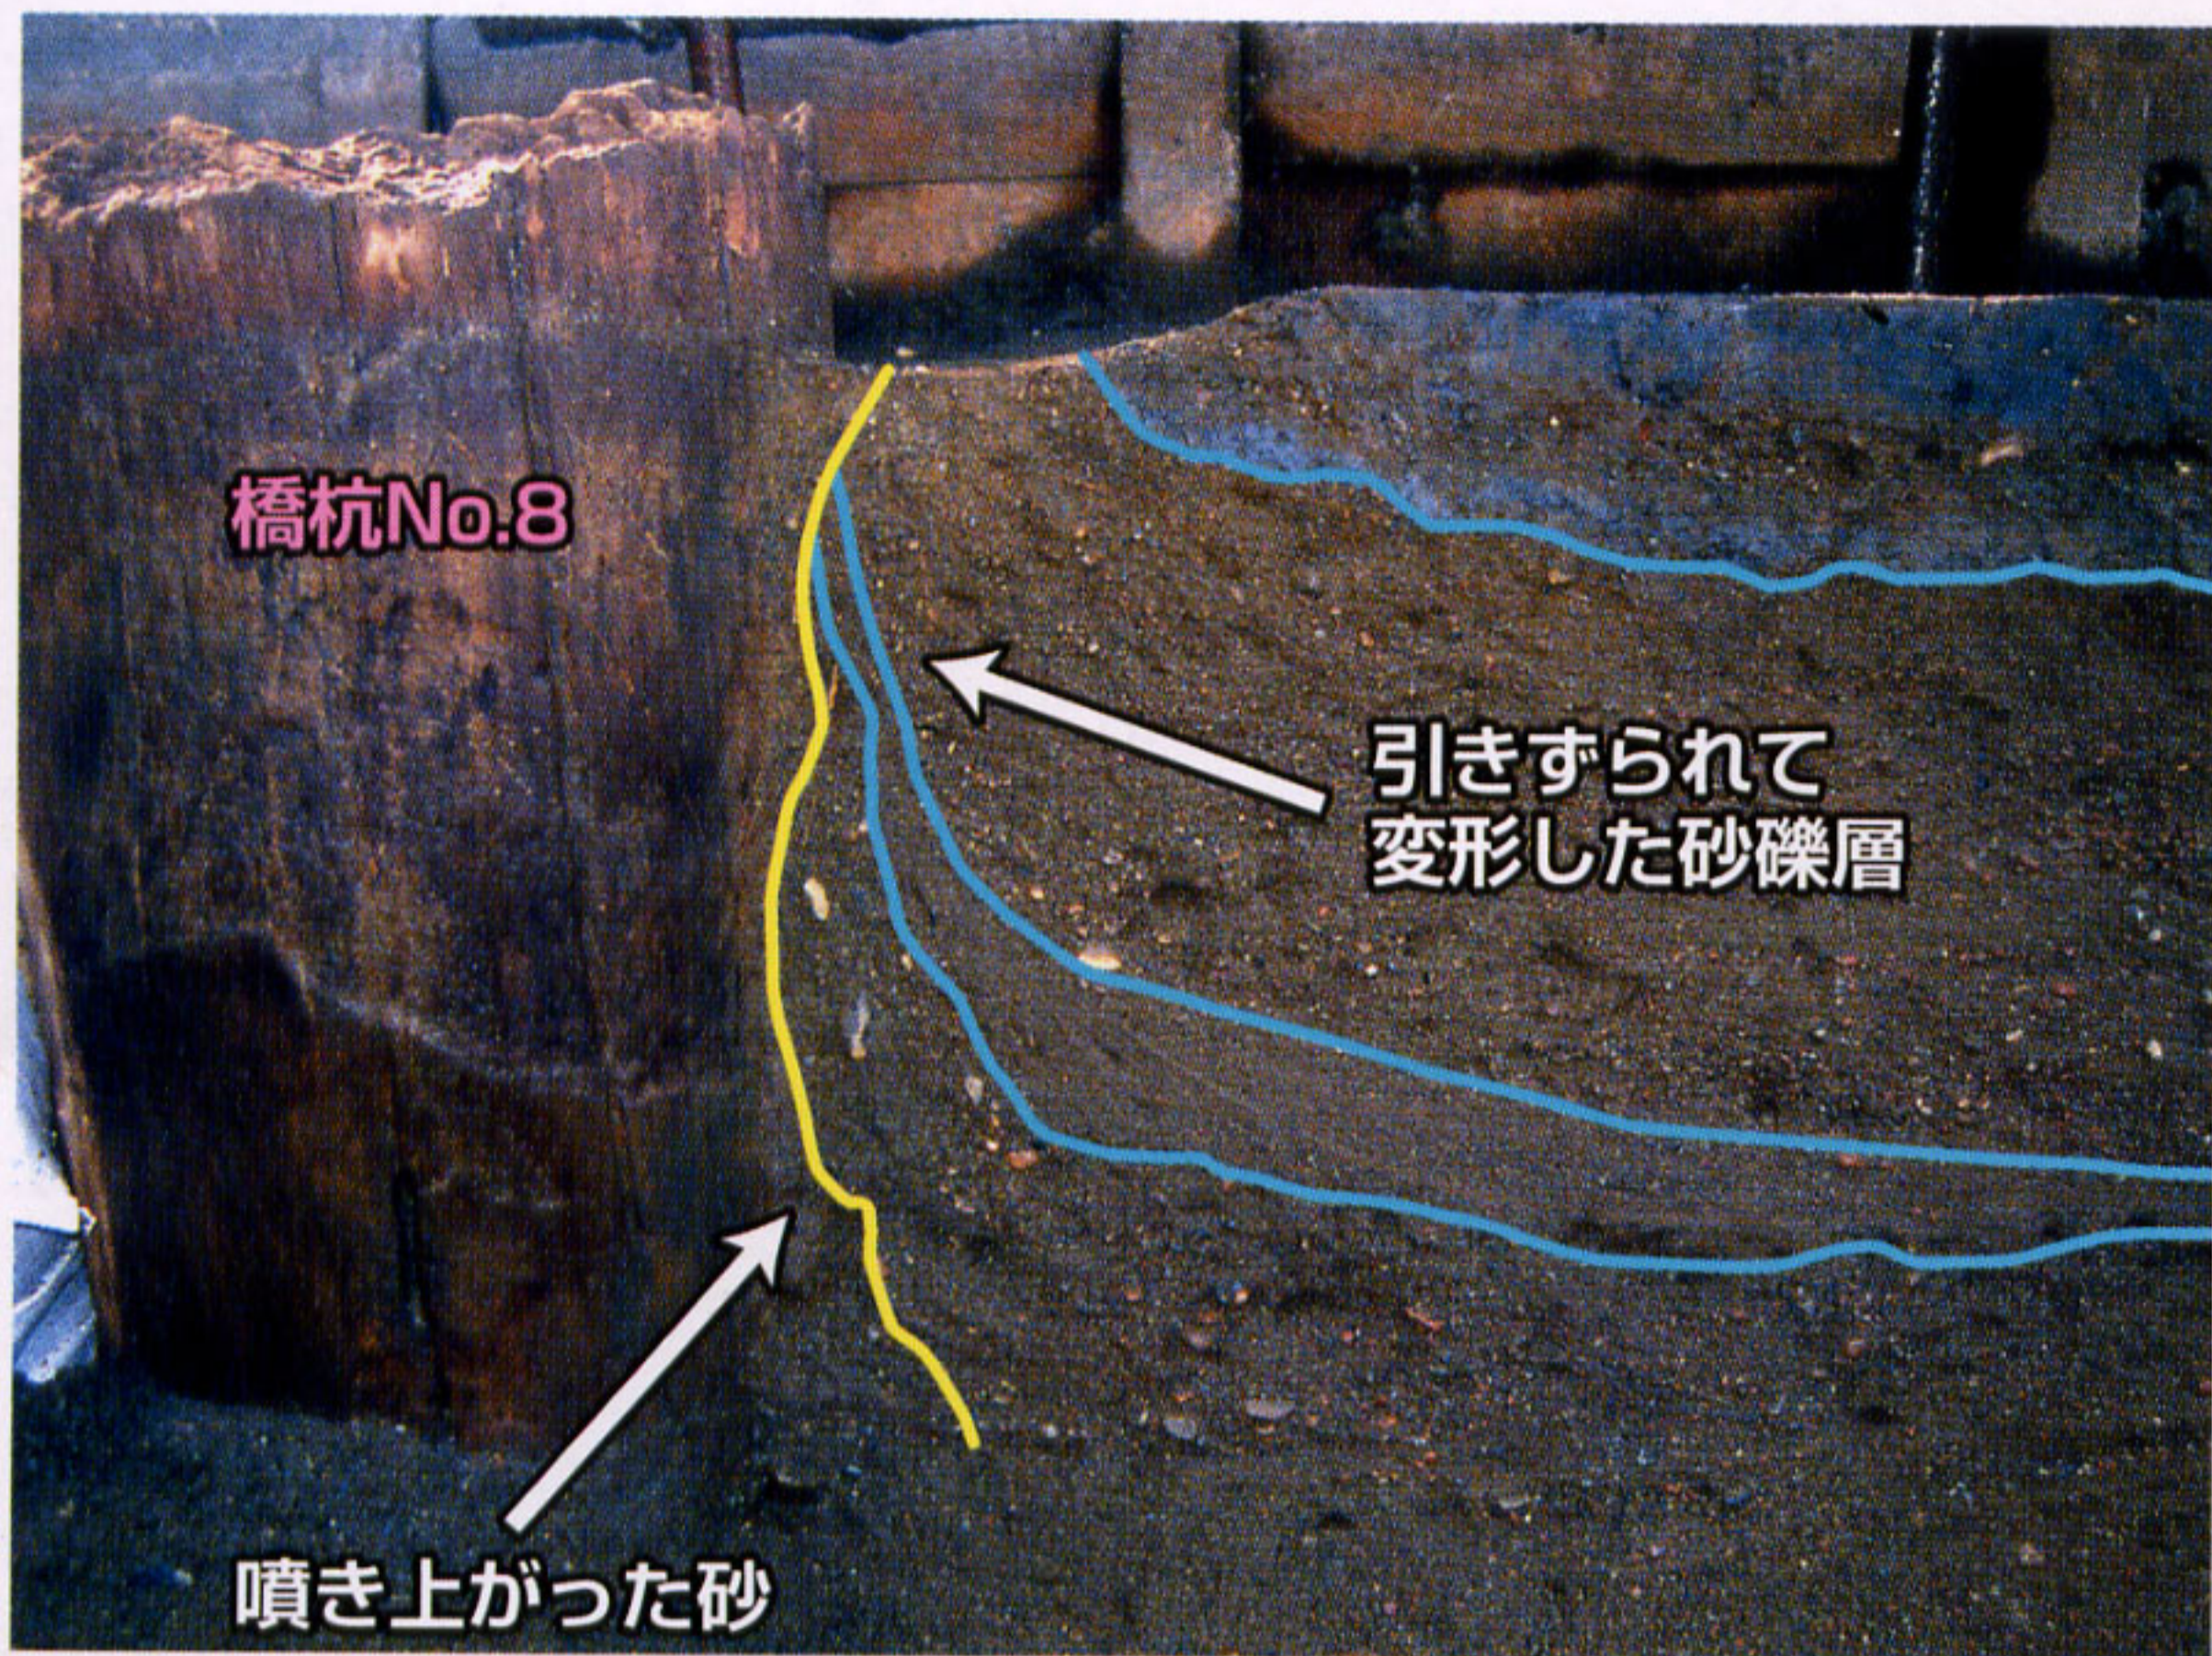
橋杭No.8付近 飛び出したマンホールと同じメカニズムで動いたものと思われます。

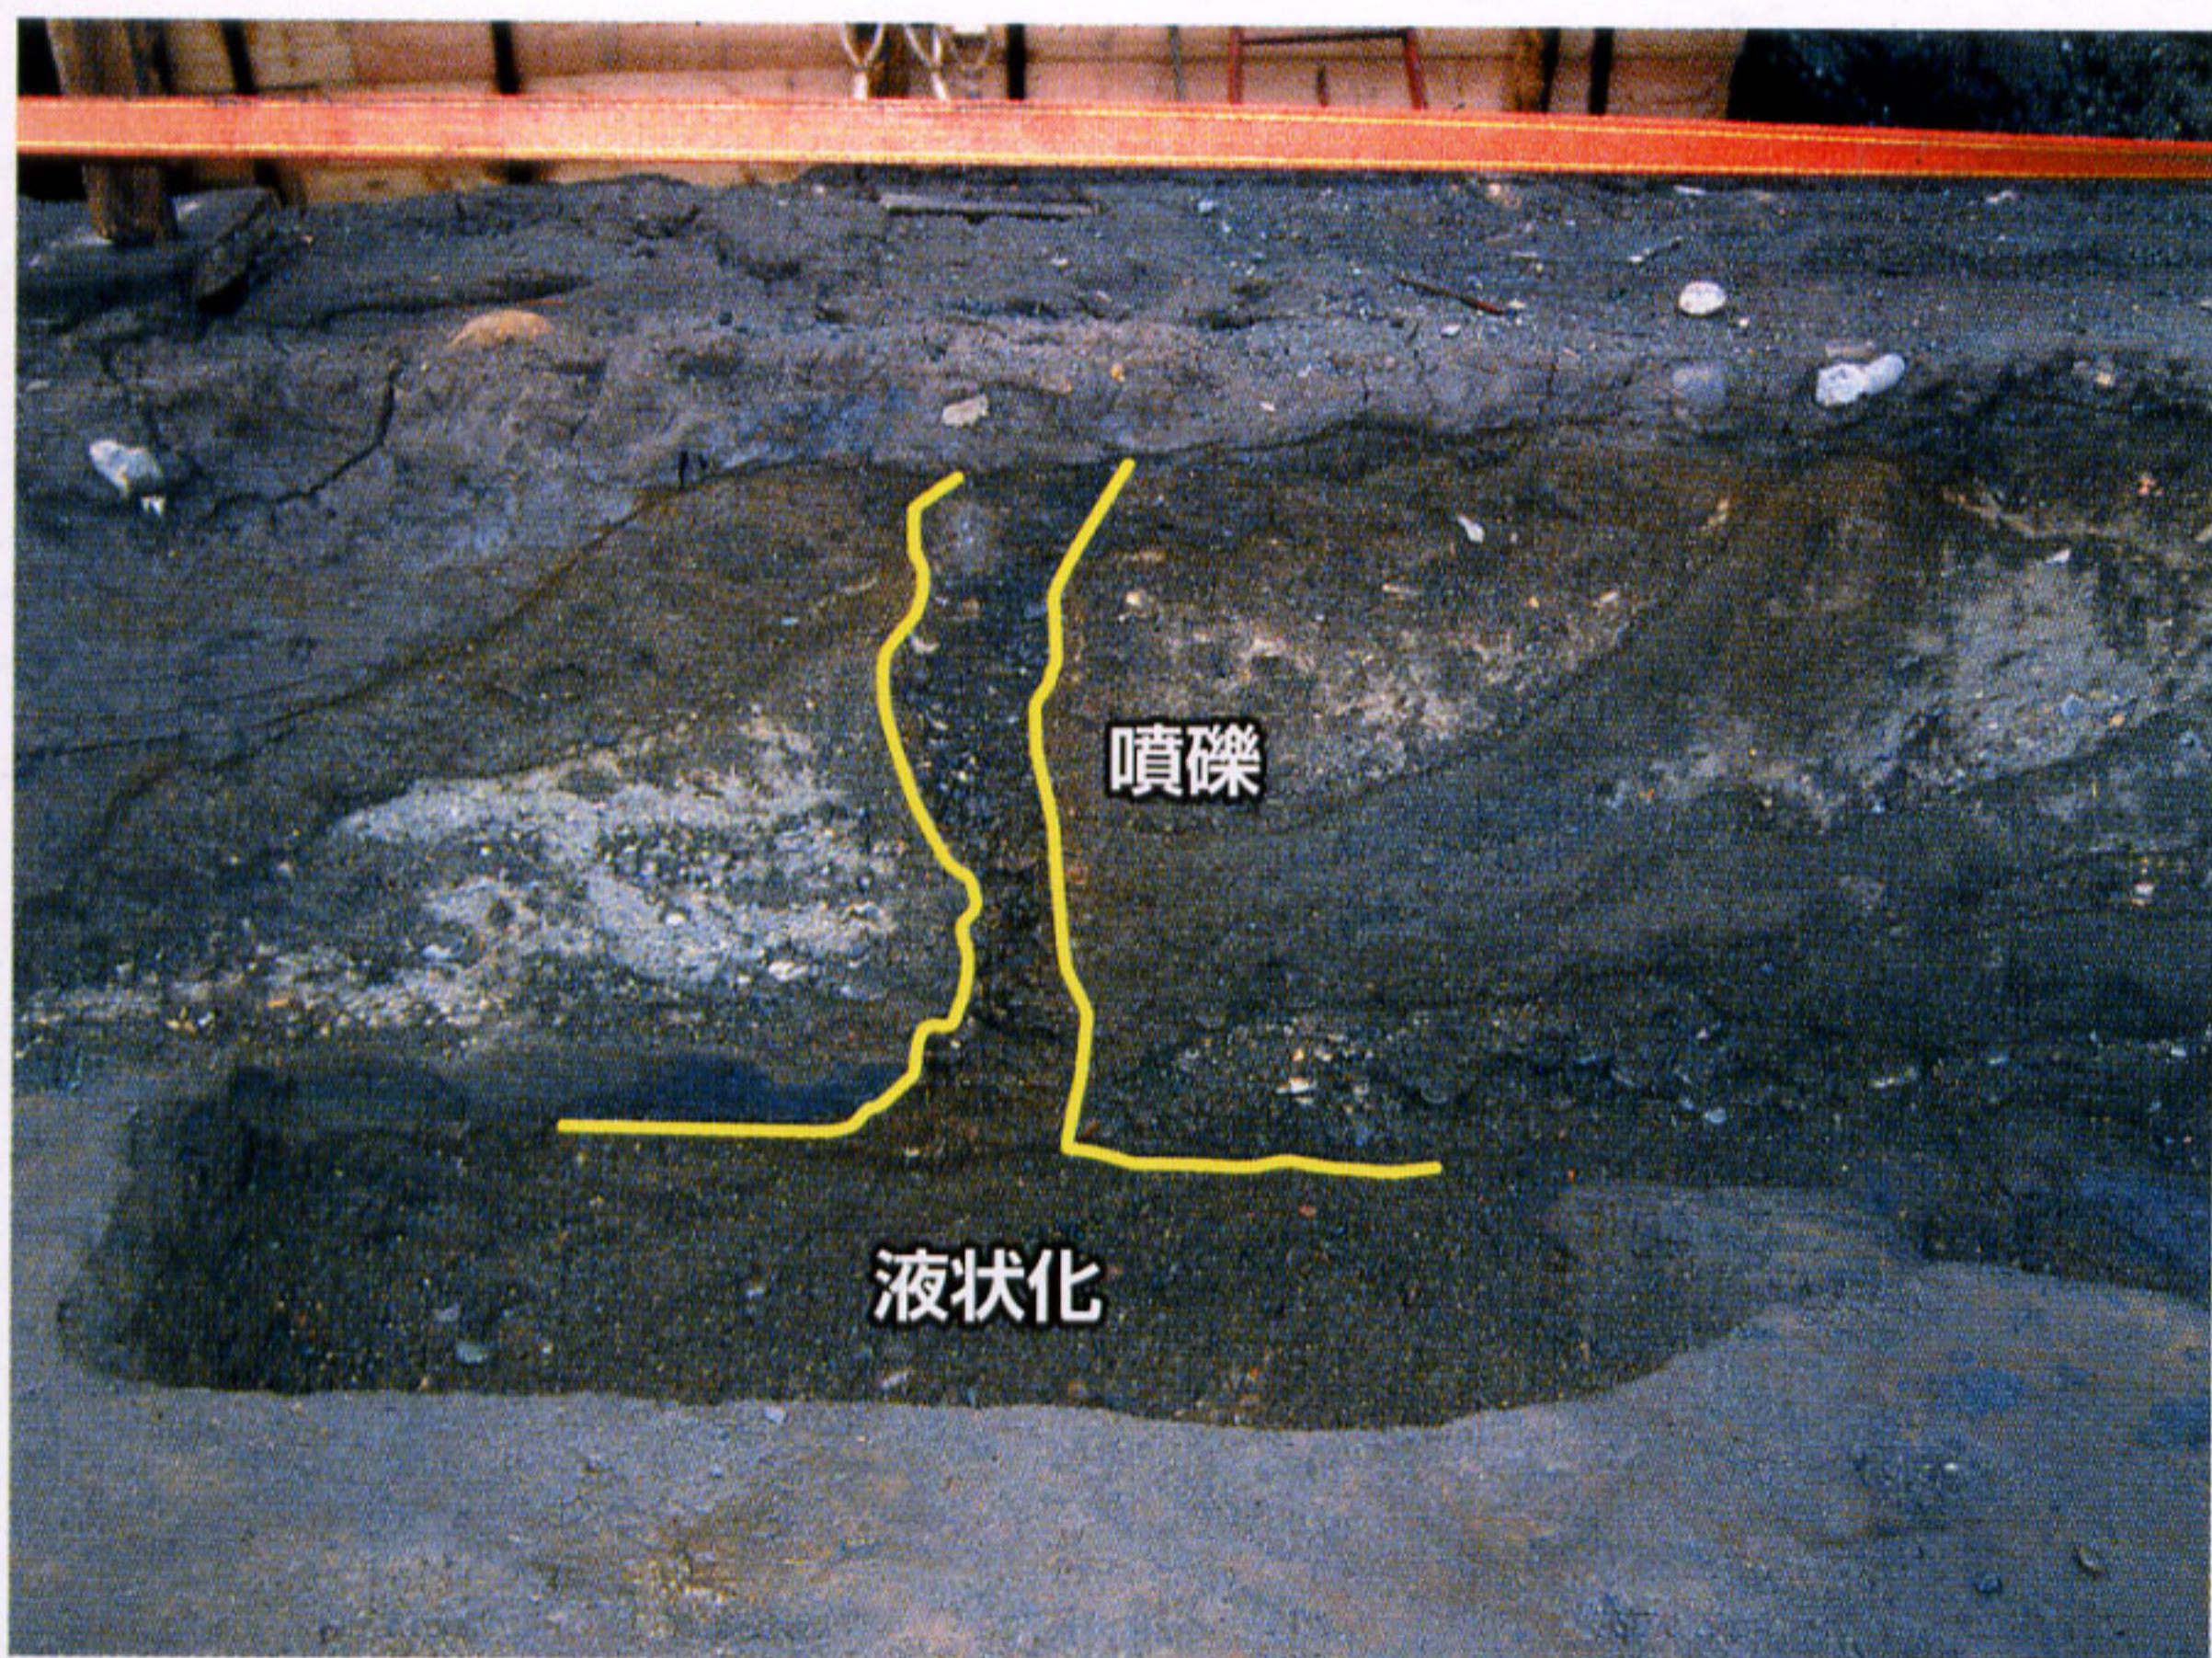
橋杭No.5付近 噴き上げている石が砂よりも大きめなので、噴礫と呼んでいます。

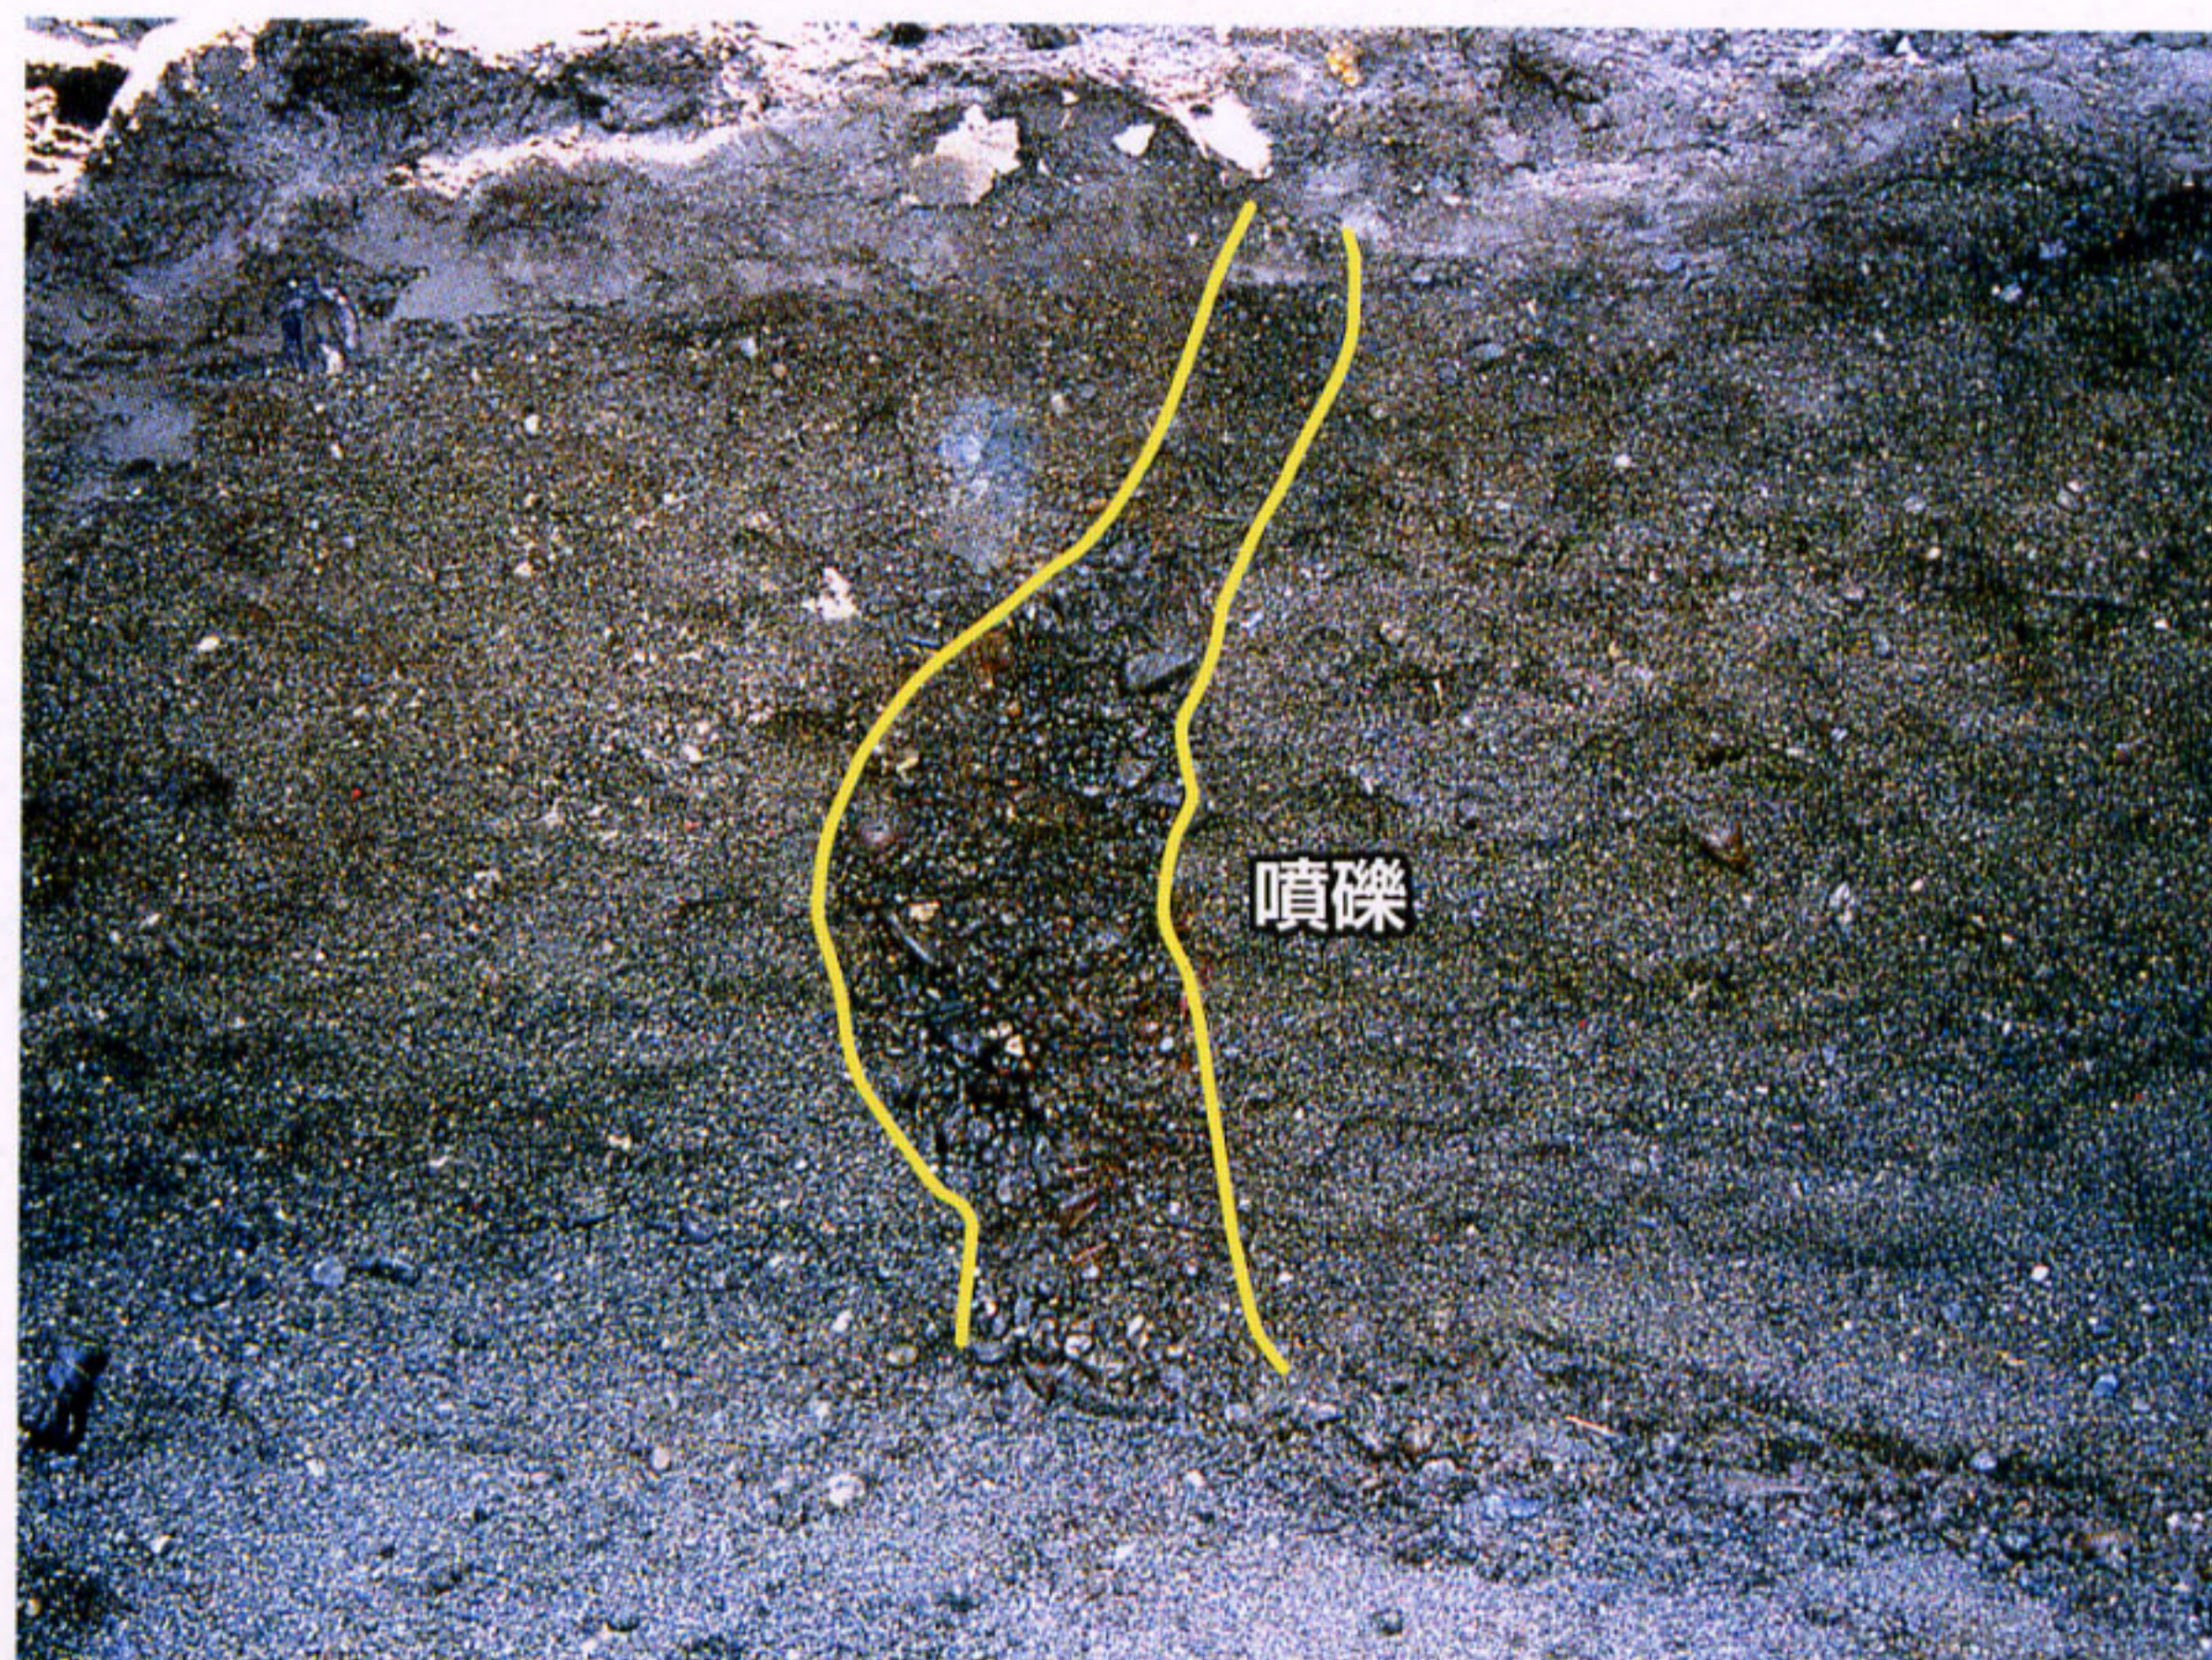
橋杭No.5付近 振り回した炭酸飲料のふたを一気に開けた時のような状況でしょうか。

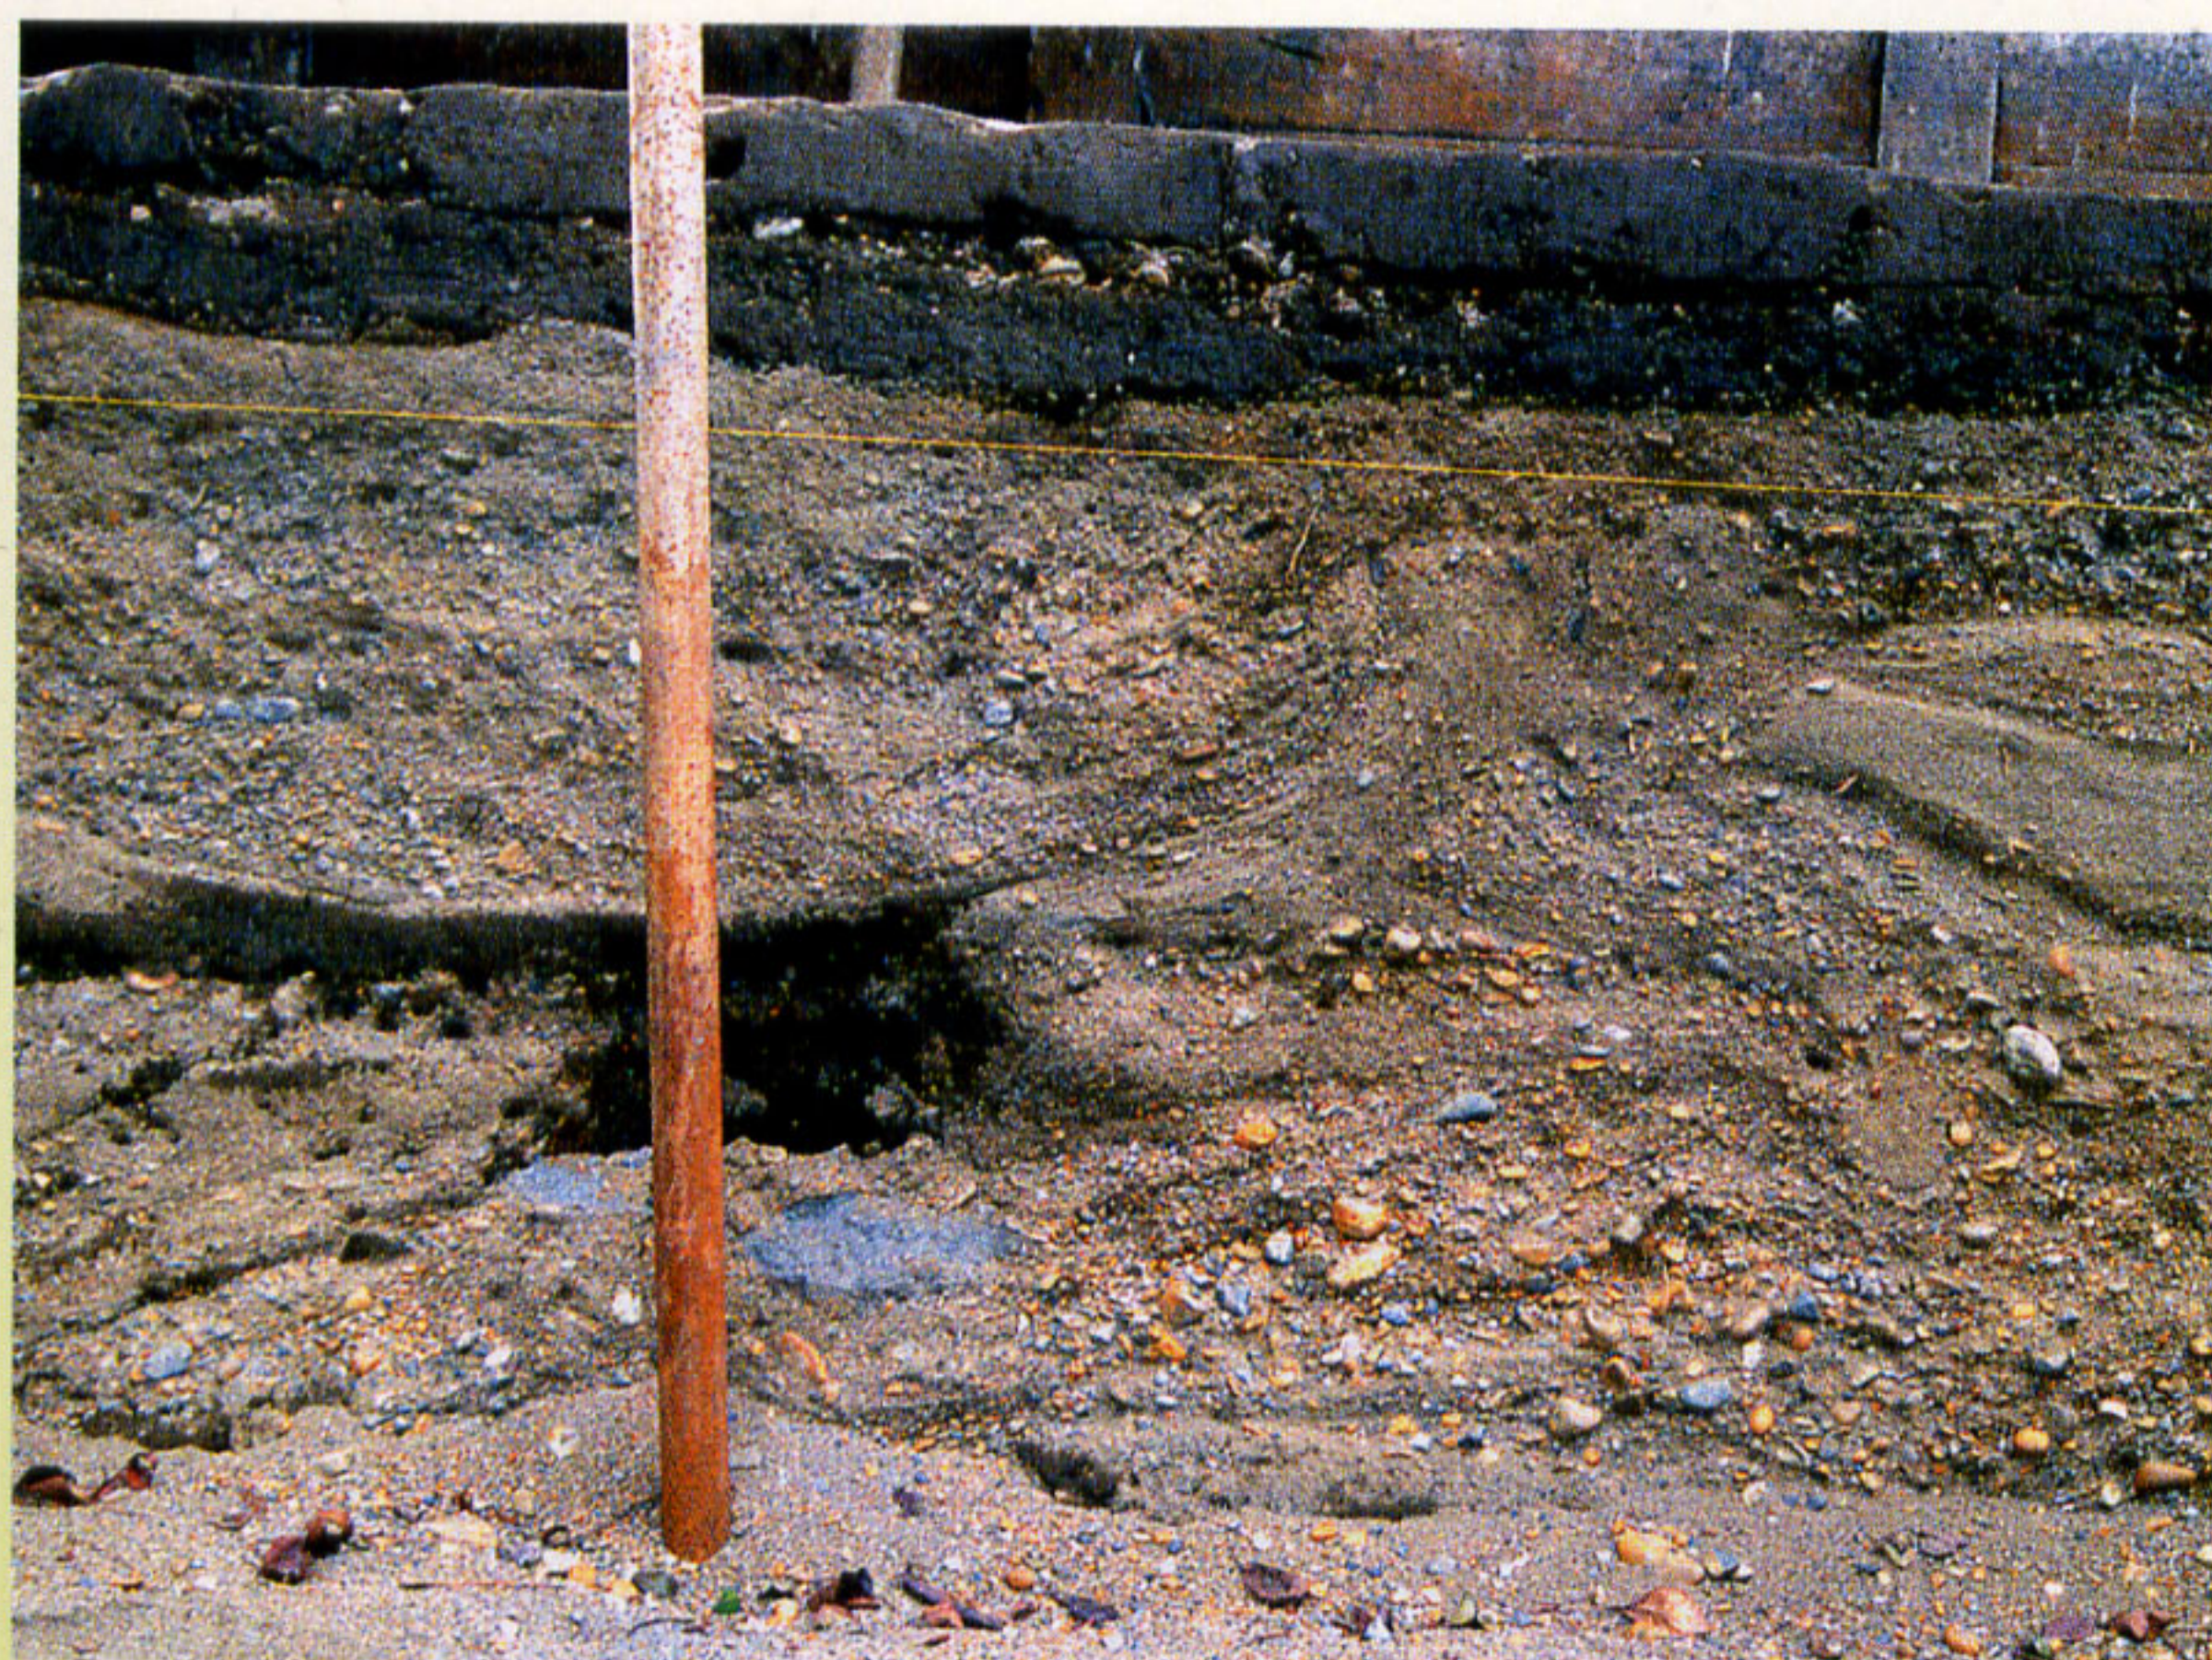
橋杭No.8北部 画面下の石は、大きさがバラバラで乱れています。液状化が起こって動いたためと思われます。
