# 茅ヶ崎市 幹線道路維持保全計画

(踏切対策計画)

平成 27 年 3 月 茅ヶ崎市

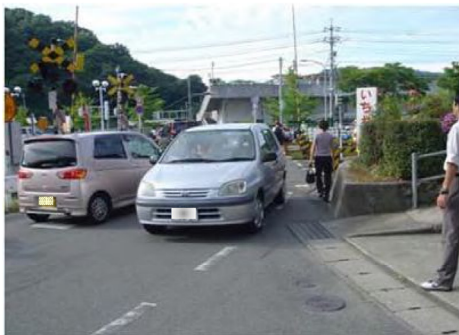
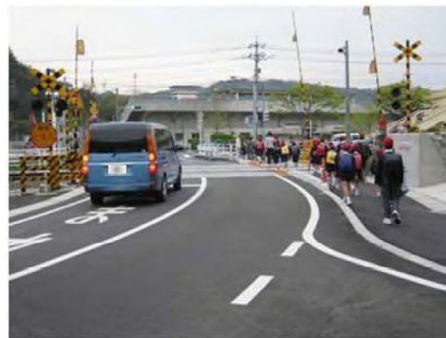
構造改良(歩道拡幅)事業

踏切道名 : 長沢踏切 (歩道が狭隘な踏切)  
道路名 : 一級市道長沢下府線(浜田市)  
鉄道名 : 山陰本線(西日本旅客鉄道(株))  
事業主体 : 浜田市  
概要 : 歩道片側(2.5m)新設及び  
車道拡幅1.5m  
完成 : 平成22年度

- ・歩車道の分離により踏切交通の安全性が向上。
- ・安心して渡れる踏切は、線路を挟んで分断された地域の一体感創出につながった。

<歩道拡幅前>

<歩道拡幅後>

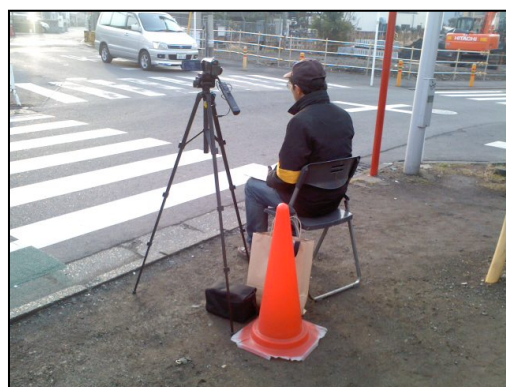
写真 3-1 詳細現地調査の実施状況

<ビデオ撮影状況>

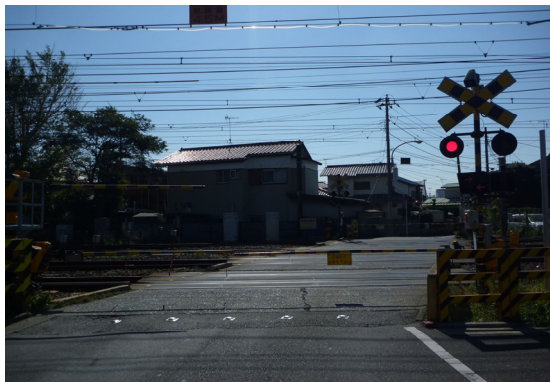
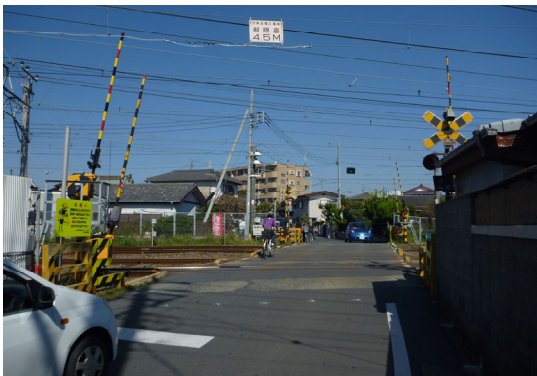
| | | | | 課題 | 列車接近時の遮断時間が長い | | ○ |
| | | | | | 列車により遮断時間に差がある | | ○ |
| | | | | | 歩行者自動車の錯綜がある | | ○ |

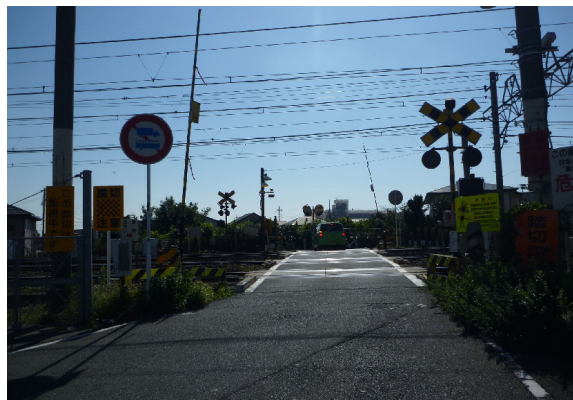
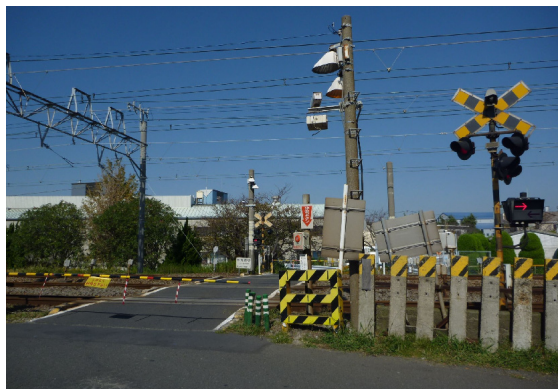
| | | | | | 歩行者自動車の錯綜がある | | ○ |

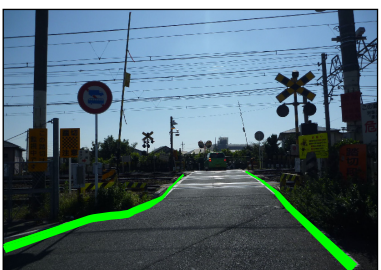
| | | | | <p>(整備後のイメージ)</p> <div><p>凡例</p><ul style="list-style-type: none"><li>鉄道敷</li><li>踏切</li><li>道路</li><li>カラー舗装(グリーンベルト)</li></ul></div> | | | |

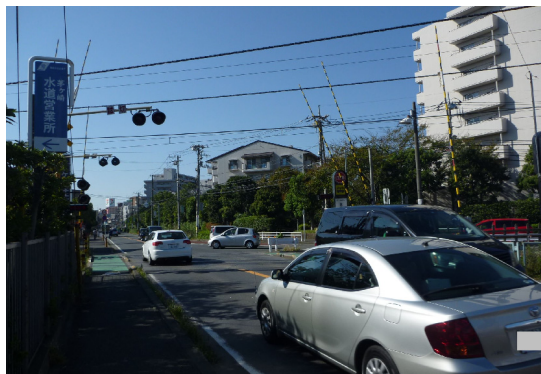
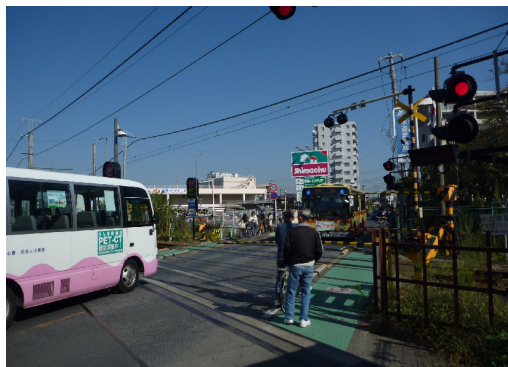
| 現況写真 1（東側から西側方向） | | | | 現況写真 2（西側から東側方向） | | | |

| | | | | 課題 | 列車接近時の遮断時間が長い | | ○<br>(対策困難) |
| | | | | | 歩行者自動車の錯綜がある | | ○ |

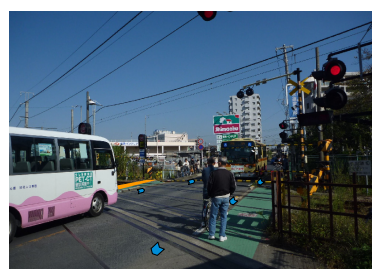
| 計画図 | | | | | | | |

| | | | | <div>凡例</div> <div><div>鉄道敷</div><div>踏切</div><div>道路</div><div>踏切道拡幅</div><div>法定外路面表示<br/>(矢羽根)</div></div> | | | |

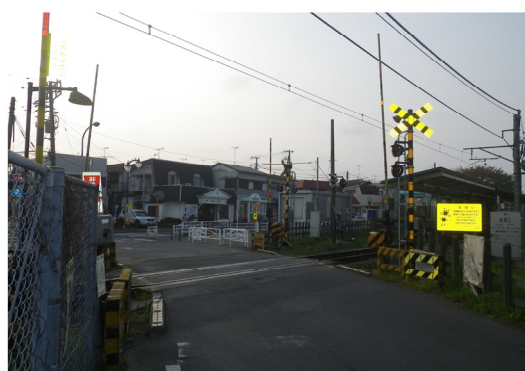
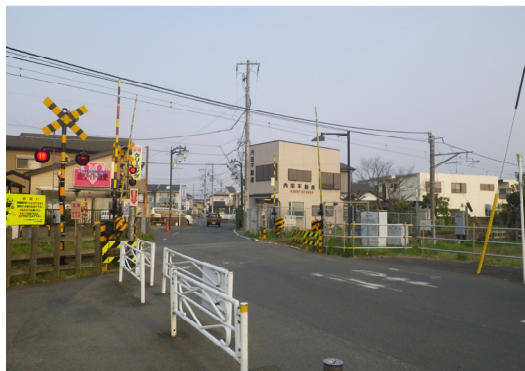
| 現況写真 1 (東側から西側方向) | 現況写真 2 (西側から東側方向) |

| 課題 | 列車接近時の遮断時間が長い | ○<br>(対策困難) | | | | | | | | | | | | | | | | | | | | |

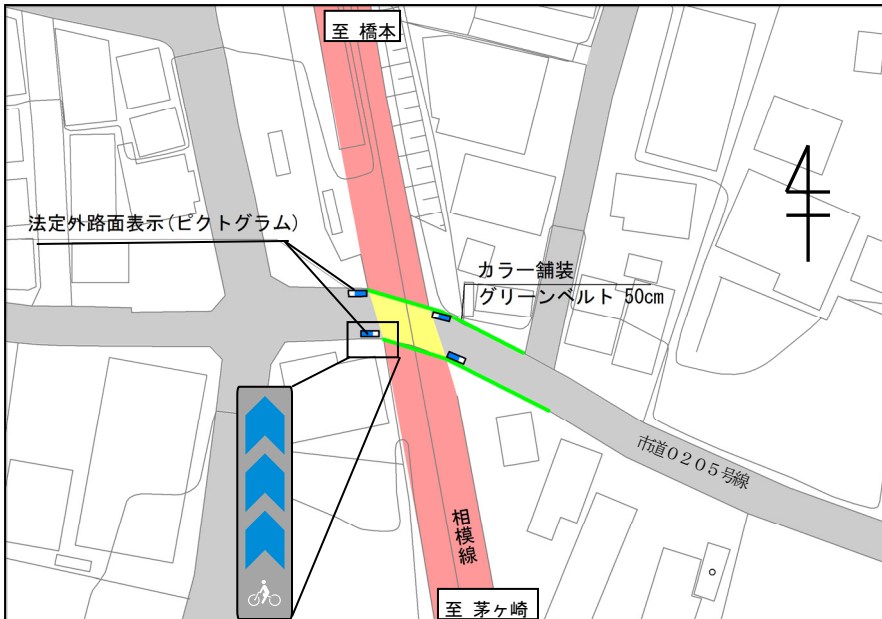
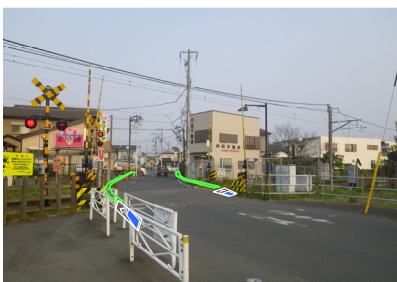
| 対策 | カラー舗装 (グリーンベルト)<br>法定外路面表示 (ピクトグラム) | 0.5 百万円 | | | | | | | | | | | | | | | | | | | | |

| | <p>(整備後のイメージ)</p> <div> <p>凡例</p> <ul style="list-style-type: none"> <li>鉄道敷</li> <li>踏切</li> <li>道路</li> <li>カラー舗装(グリーンベルト)</li> <li>法定外路面表示(ピクトグラム)</li> </ul> </div> |
