高座郡衙

下寺尾廃寺(七堂伽藍跡)

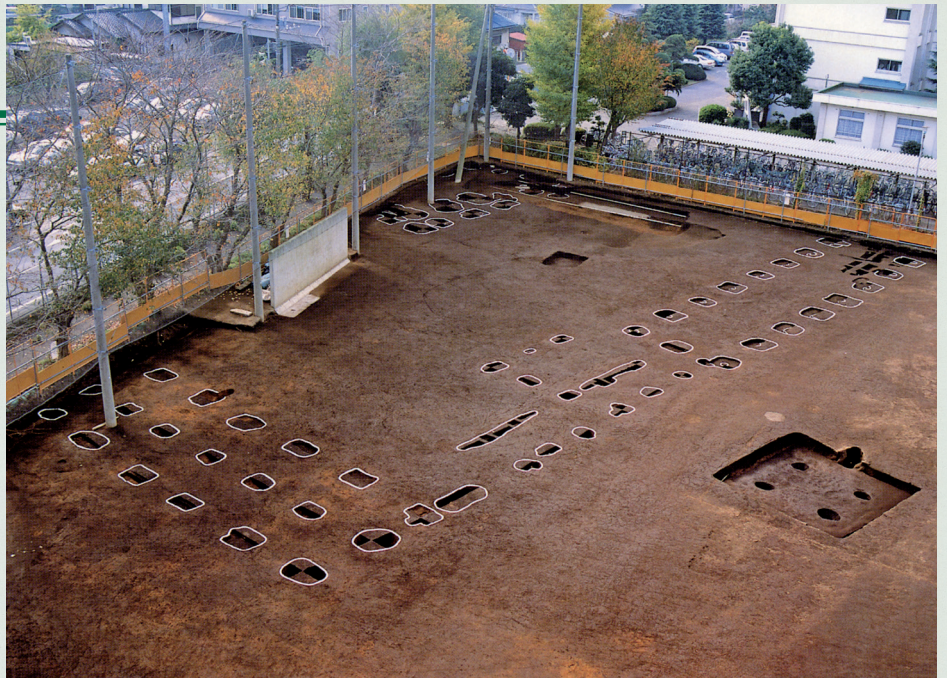
郡衙の中心となる郡庁院の規模は確認された範囲で東西約66mで、中央に配置された正殿は建物の四面に廂が付いた格調の高いものでした。当初は正殿の北側に後殿、東側には脇殿が配置されていましたが、後には塀などに変化したことが調査の結果でわかりました。

郡庁院(北東から)
(神奈川県教育委員会提供)

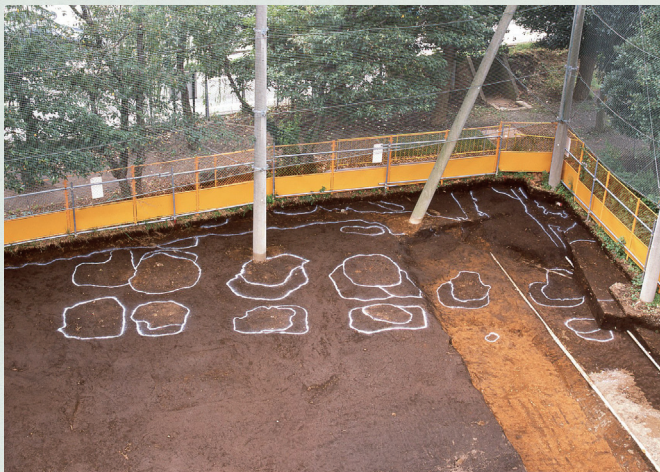
正殿(北から)(神奈川県教育委員会提供)

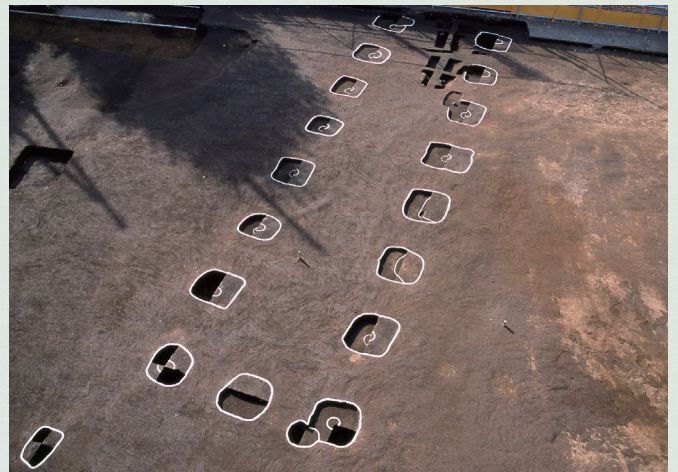
後殿(北東から)(神奈川県教育委員会提供)

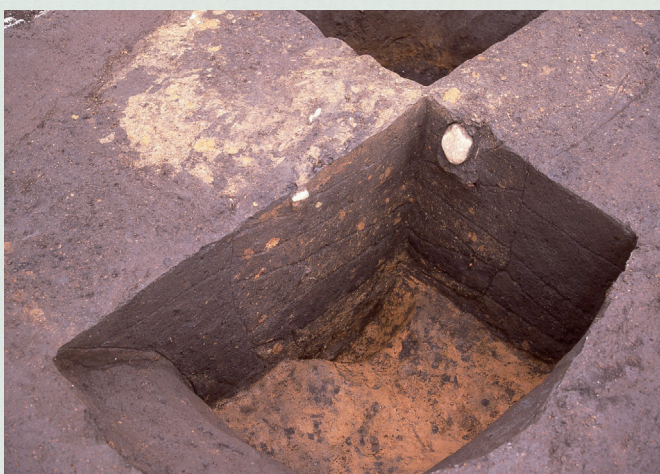
正殿柱穴における土の堆積状況(北東から)
(神奈川県教育委員会提供)

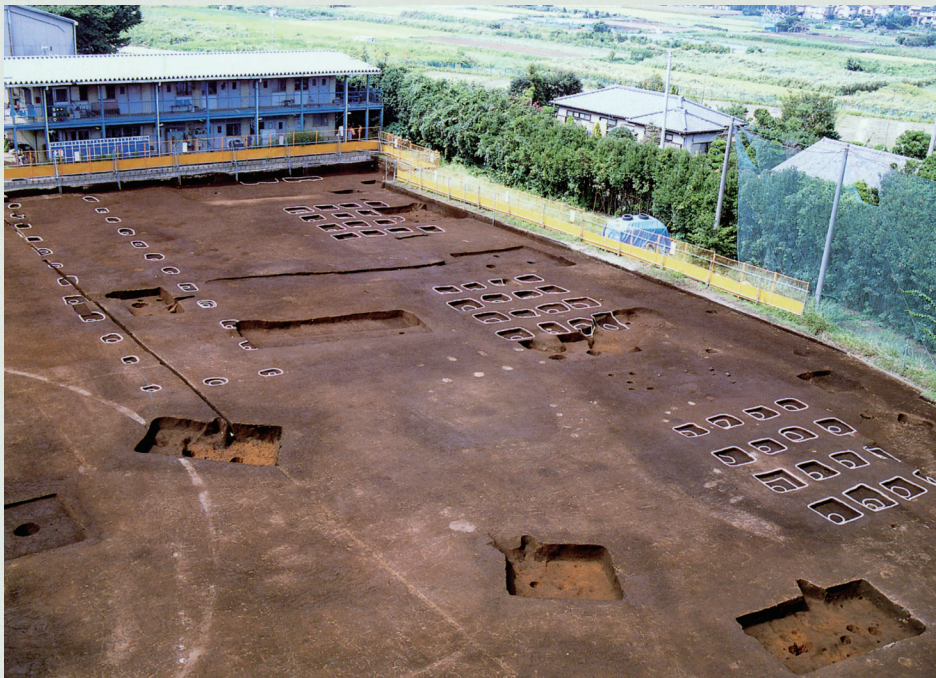
正倉院は、郡庁院の後殿より約100m北側の地点で、台地北縁に沿って東西方向に建物が4棟以上並んで確認されています。

建物は総柱の構造を持つ高床の掘立柱建物※で、税として集められた稲や作物が納められていた倉だと思われます。また、これらの倉の南側には並行して東西方向に非常に長い側柱建物※が建てられていたことが明らかになっています。

正倉院(南東から)
(神奈川県教育委員会提供)

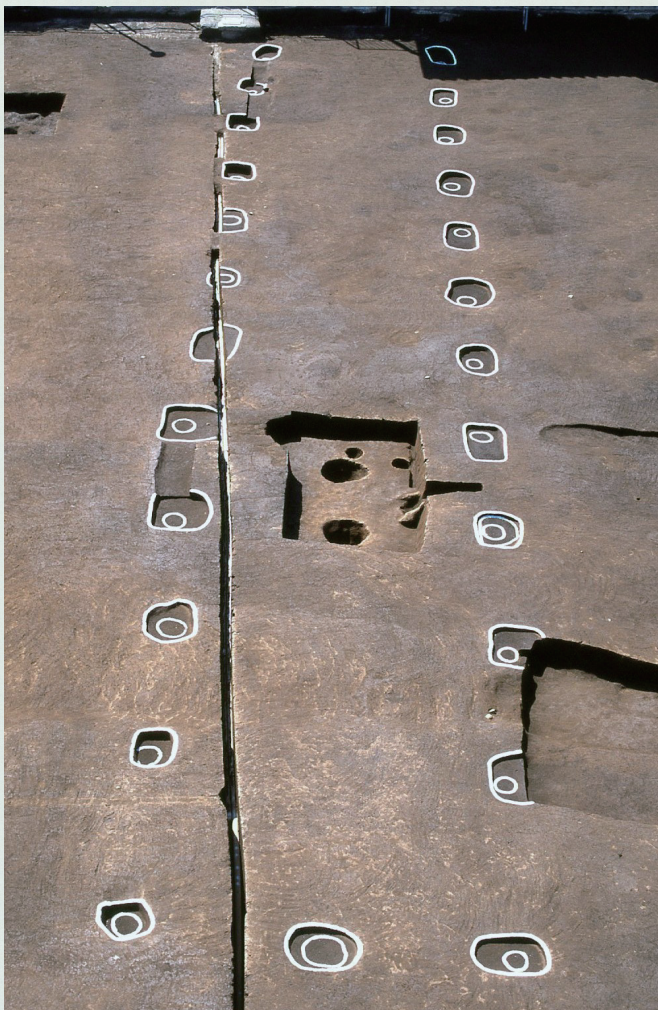
東西に長い側柱建物(東から)(神奈川県教育委員会提供)

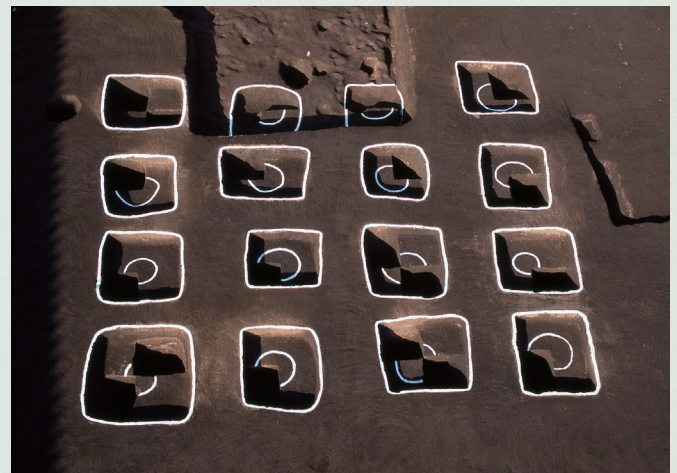
総柱建物※(南から)(神奈川県教育委員会提供)

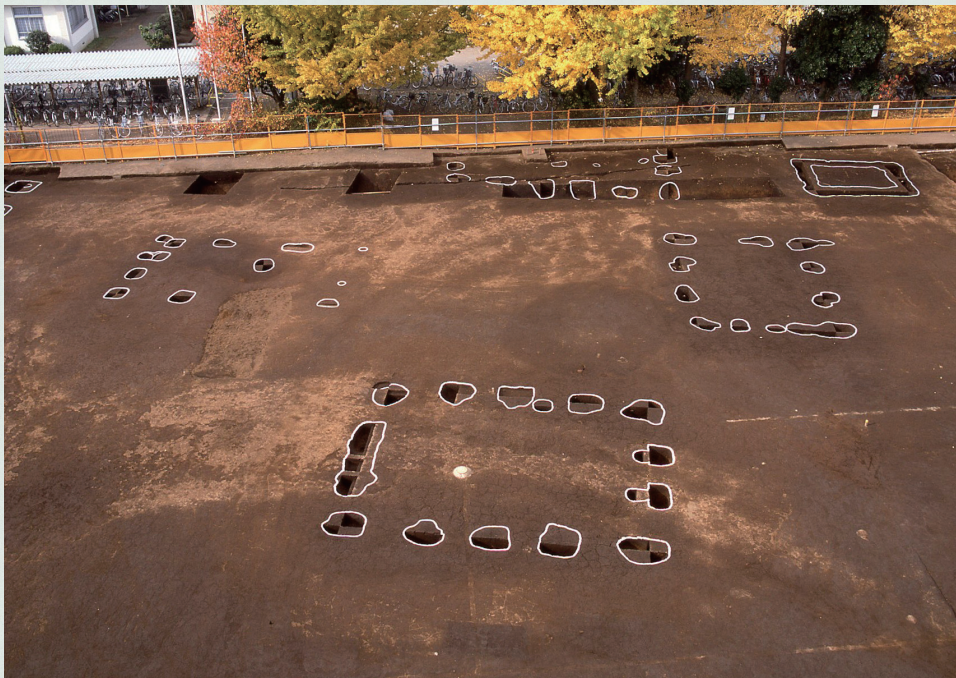
郡庁院ぐんちやういんと正倉院しょうそういんの間には、たてあなたてもぬのぼり掘立柱建物ほったてばしらたてもなどの建物がまとも、官衙特有の遺物が出土している部分も確認されています。このため、この場所には国内巡検こくしを行う国司こくしなどのための宿泊施設である「館」たちや、郡役人の食事や巡検時の給食を賄う台所施設である「厨」くりやが存在したのではないかと考えられています。

館・厨(東から)
(神奈川県教育委員会提供)

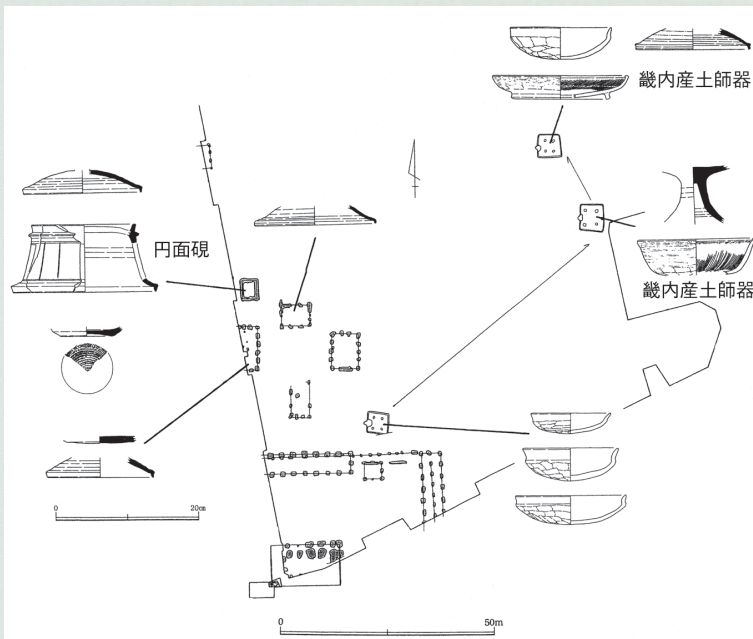
館・厨と出土遺物(「西方A遺跡」を改変)

館・厨と考えられている遺構および周辺からは、あんもん暗文あんもんを有する畿内産土師器きないさんや、須恵器えんめんけんの円面硯などが出土しています。

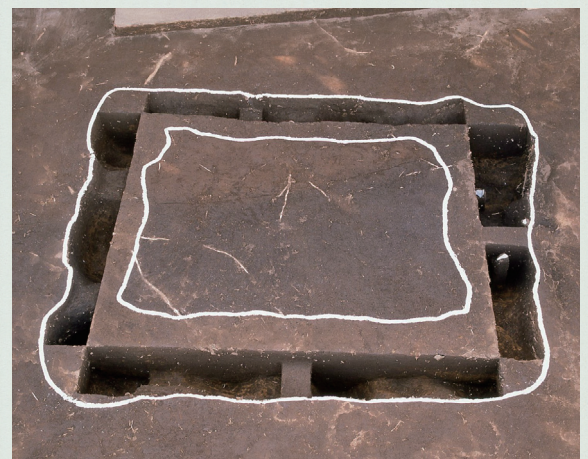
布掘りの側柱建物(東から)
(神奈川県教育委員会提供)

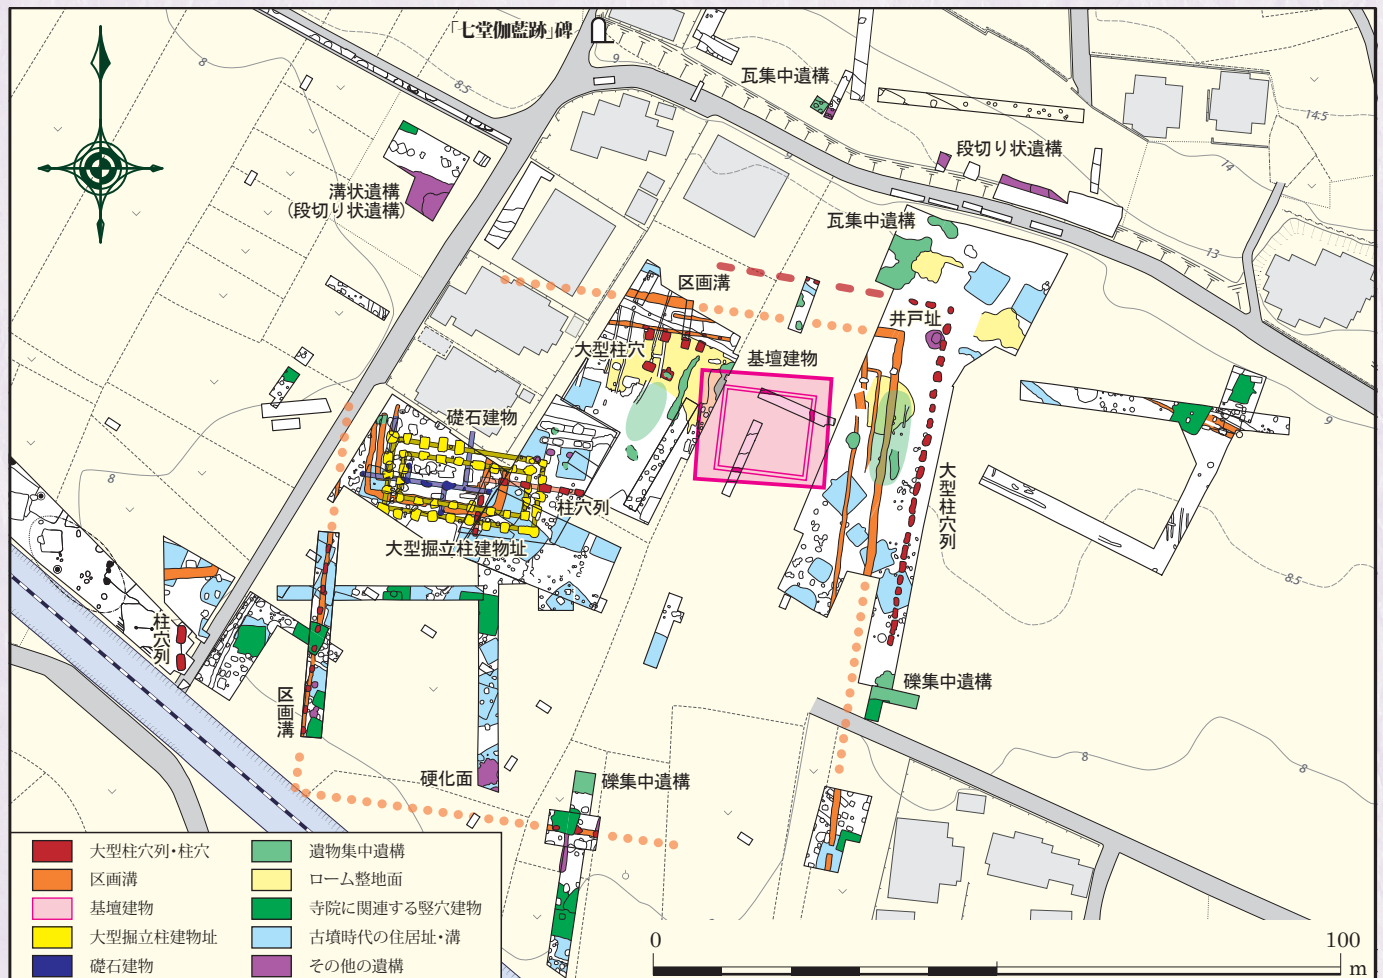
下寺尾廃寺(七堂伽藍跡)遺構配置図

寺院の規模や構造については、大型柱穴列や区画溝の存在によって寺の中心部分である伽藍域が確認され、時期によって伽藍区画の形状が異なることが明らかになりました。創建期には掘立柱塼によって区画され、不整の方形に囲まれた形であることが、また再建期には築地塼^{ついで}によって一辺78mの正方形に区画されていたことがわかりました。

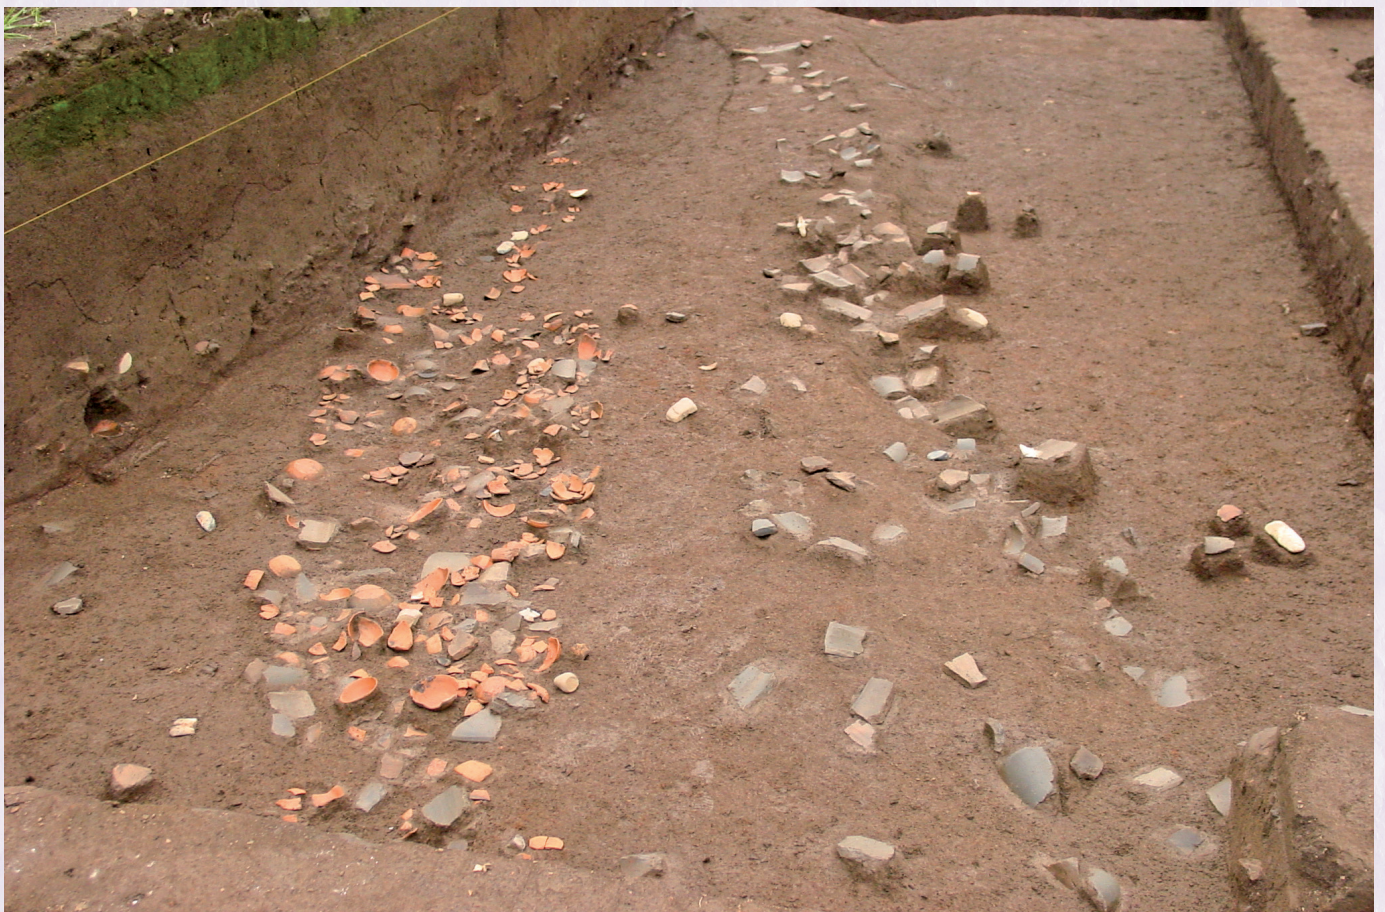
再建期の区画遺構と土器および瓦の出土状況(北から)
