# 茅ヶ崎駅北口周辺地区の 交通環境の改善について

# ① 交通環境の改善の取組みの考え方

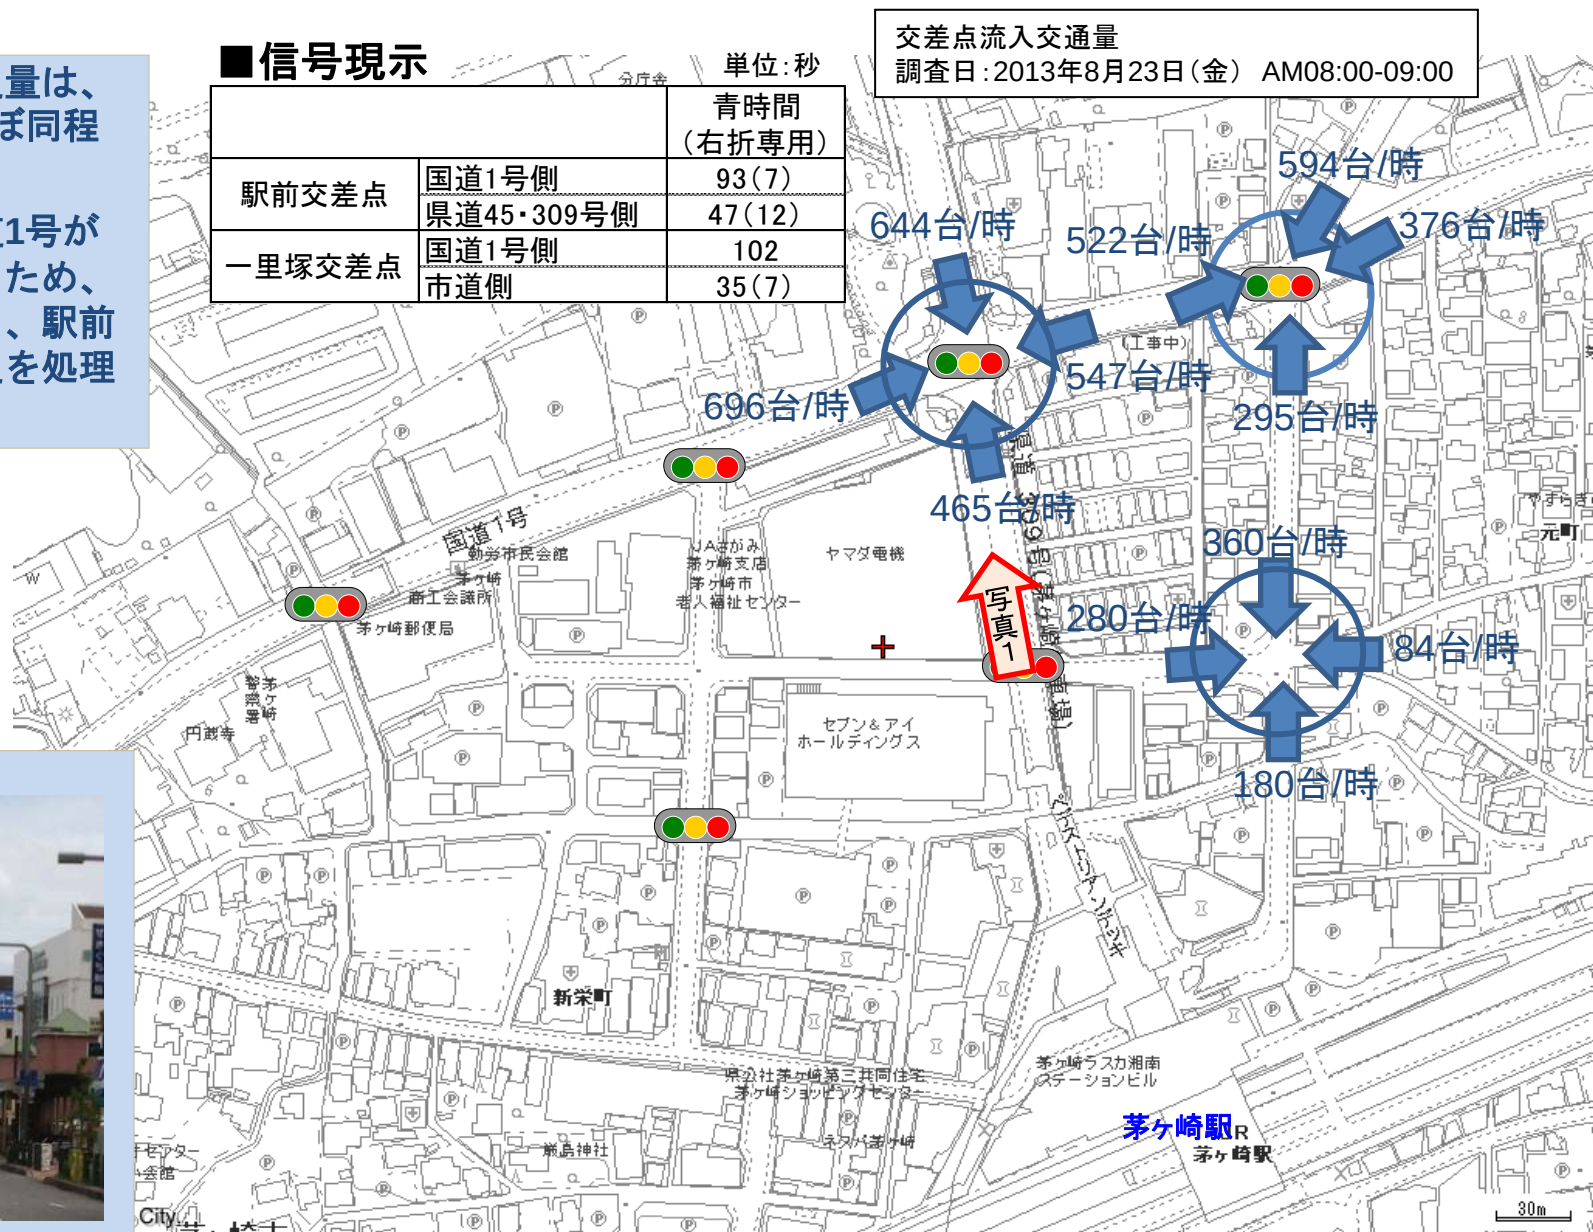
- ・茅ヶ崎駅前交差点の交通量は、国道1号と駅前通りがほぼ同程度となっている。
- ・信号現示をみると、国道1号が主交通と設定されているため、駅前通りの青時間が短く、駅前交差点から流出する交通を処理する能力が低い。

交差点流入交通量  
調査日: 2013年8月23日(金) AM08:00-09:00

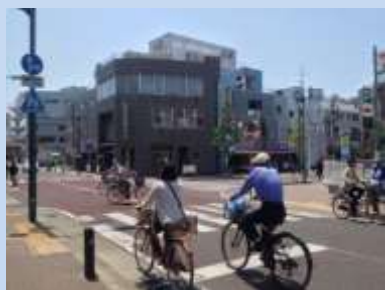
写真1：車道を縦横に走る自転車

- ・国道1号を横断する自転車は、駅前通りよりも一里塚通りが多く、これらの自転車は、駅に近い駐輪場に向かっているものと考えられる。
- ・一里塚通りは、信号が無いため、自転車が錯綜している。

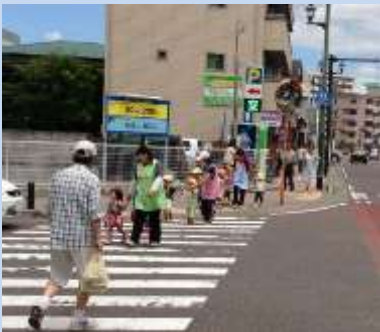
写真2：信号の無い横断歩道

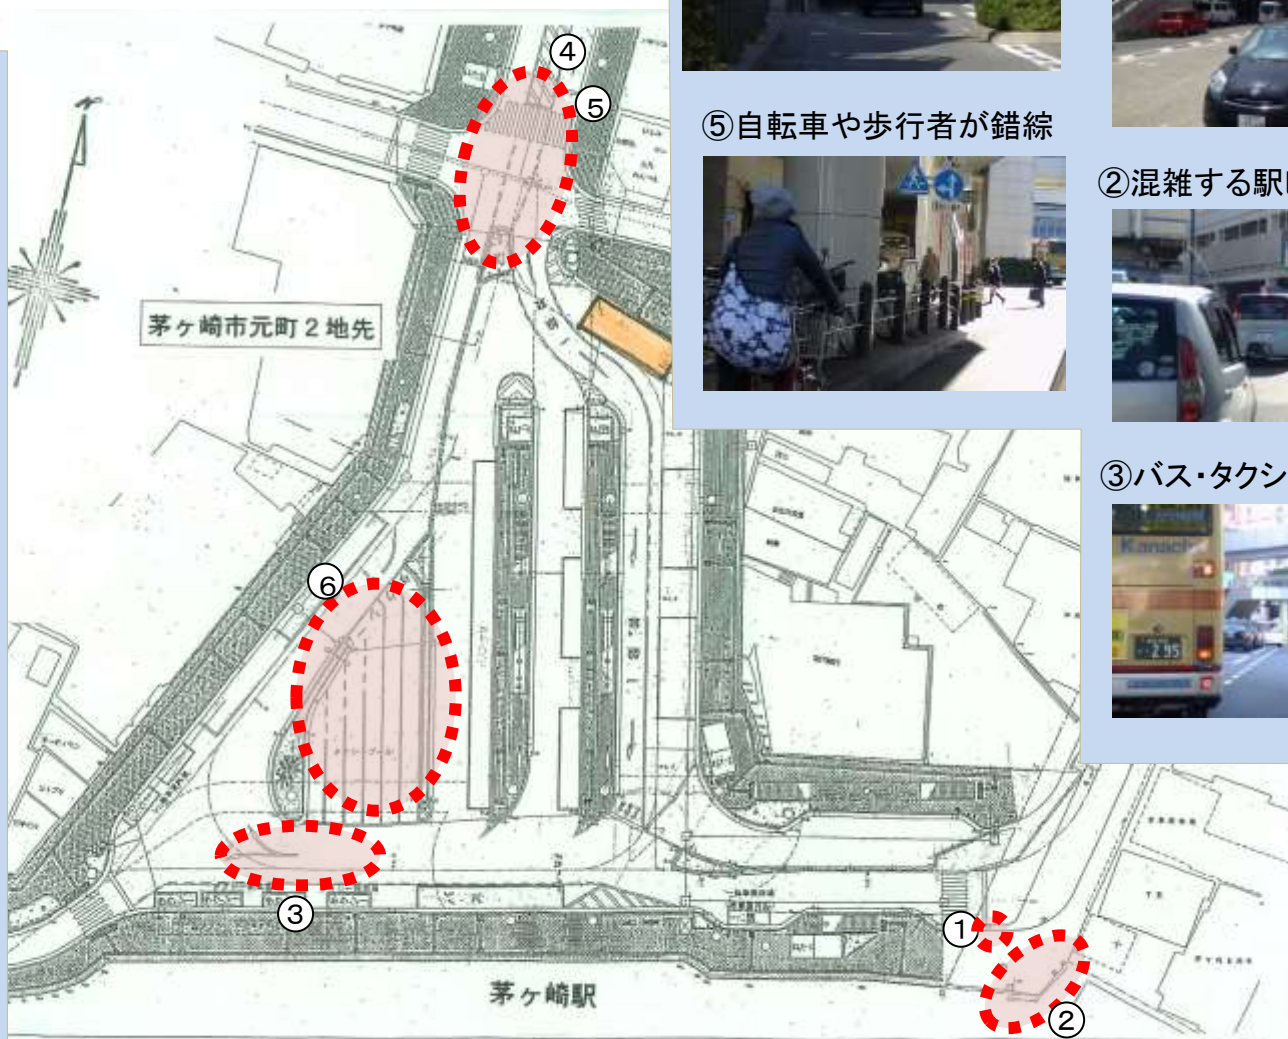
- ・駅前広場は、平日1日1200本以上ものバスが発着する中、タクシーや一般車両、自転車、歩行者との動線が交錯し、広場内が混雑している。

- ・1日往復1200本以上ものバスが発着する中、広場内でバスやタクシー、一般自動車が錯綜し、混雑が発生
- ・タクシープールは狭い上、形状が悪いため、空間を有効に使いにくく、タクシープールからタクシーがあふれることもある
