茅ヶ崎市防災会議資料

# 台風15号・19号の襲来に伴う対応

2020年2月6日  
東京電力パワーグリッド株式会社平塚支社

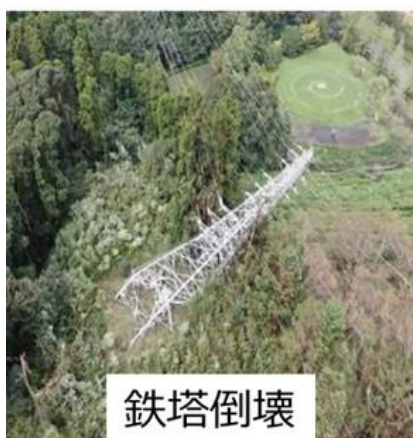
- 送変電設備では、千葉エリアにおいて66kV鉄塔が2基倒壊。原因は当該鉄塔付近の地形が局地的に風を増速させたものと推定
- 配電設備では、電柱・電線の損傷が千葉エリアを中心として広範囲に発生。原因は倒木・建物の損壊や飛来物、地盤の影響による2次被害であると判断

鉄塔倒壊

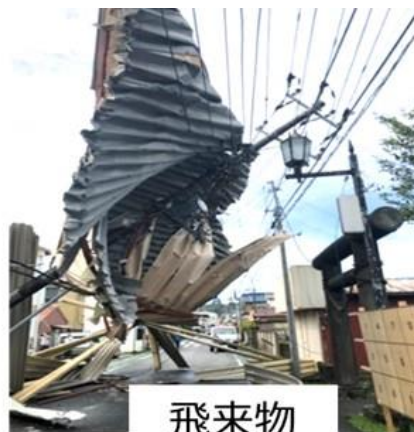
飛来物

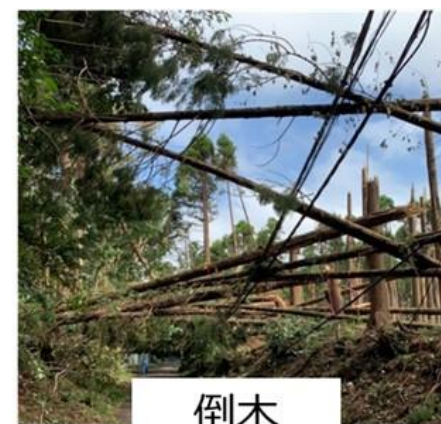
倒木

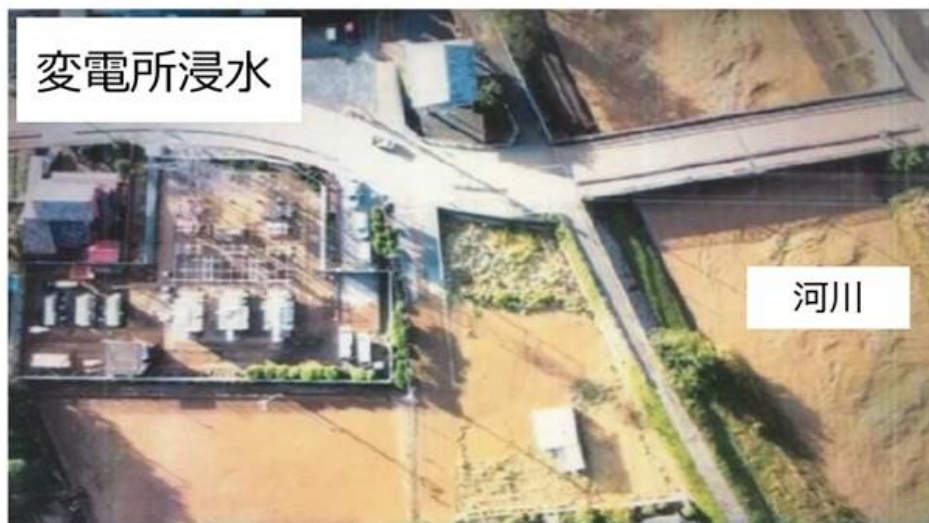
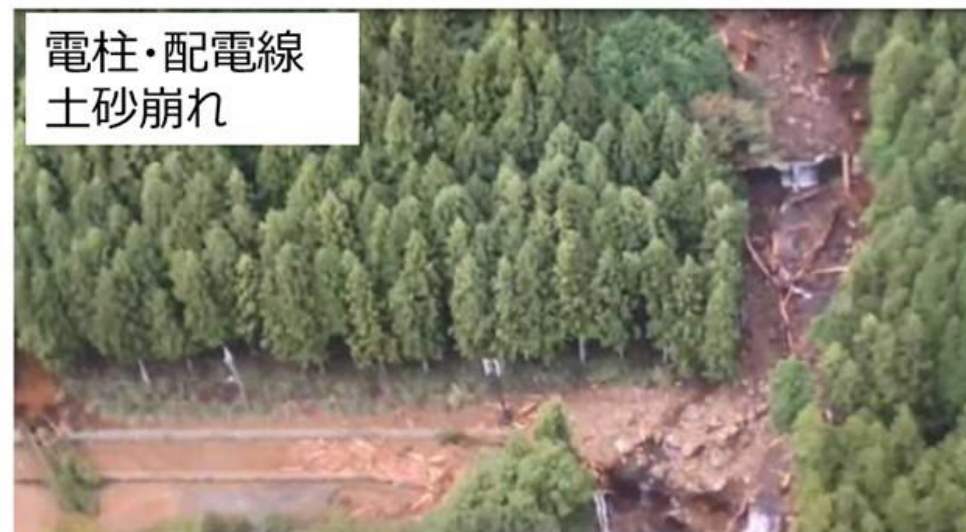
- 送変電設備では、河川氾濫による変電所浸水被害などが発生
- 配電設備では、電柱折損・倒壊が発生したが、台風15号と比べ1／15程度の被害

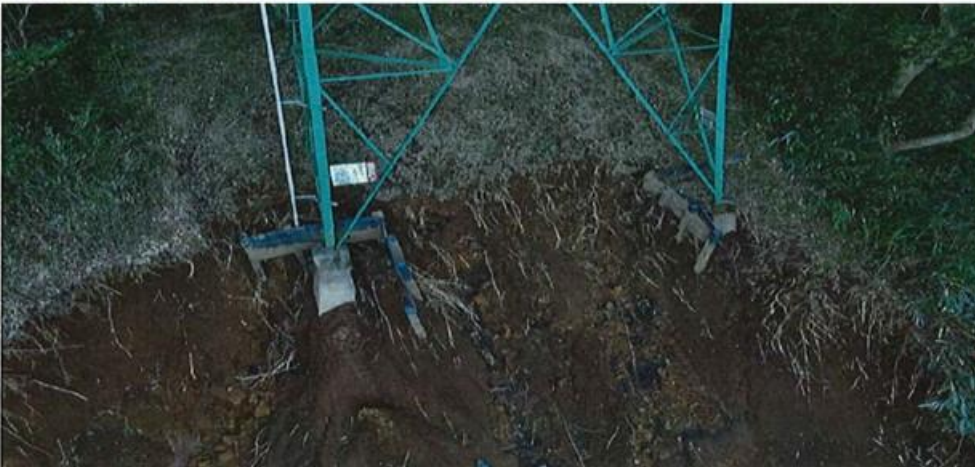
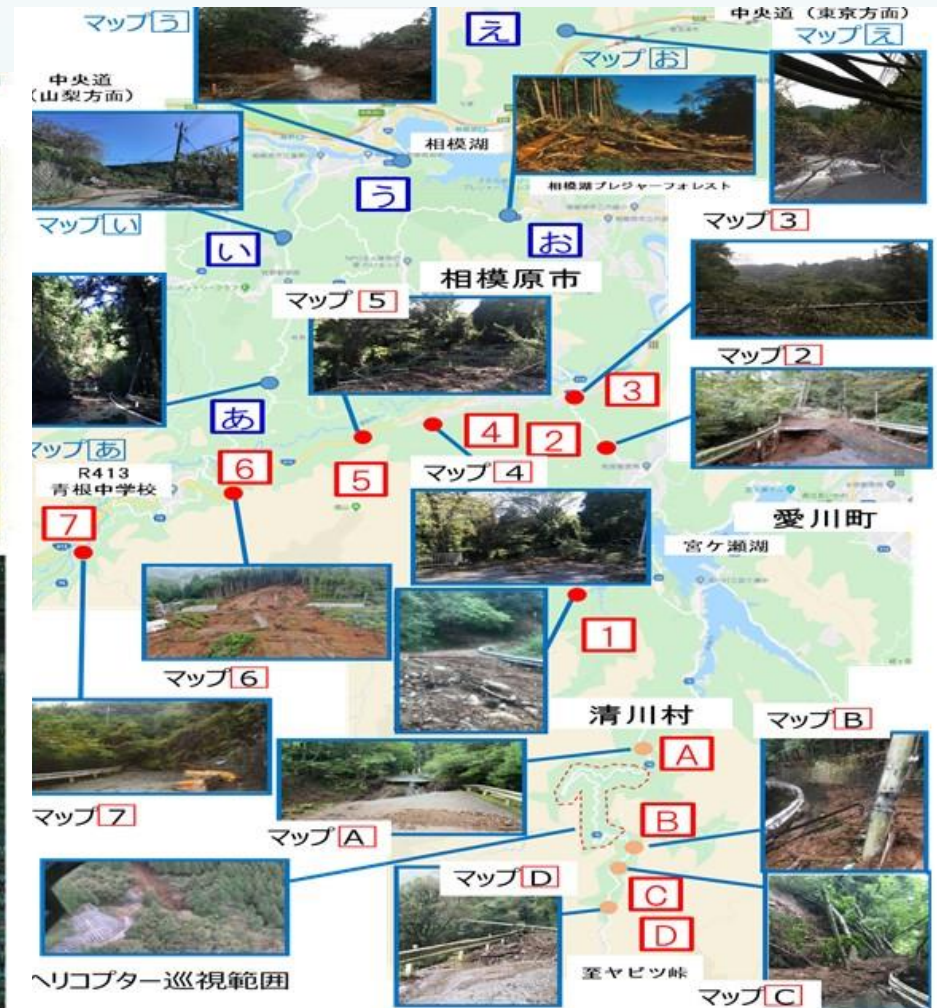
相模原支社受け持ち区域における土砂崩れ箇所

- 鉄塔設備付近で大規模な土砂崩れがあり,緊急な補強対策を実施するとともに,可搬型カメラ, 傾斜計などを設置し,土砂崩壊の進行を監視中 (現在建替作業中)
- 相模原市緑区・清川村において土砂崩れが多数発生し,それに伴い電柱の流出,倒木による電柱折損が多く発生

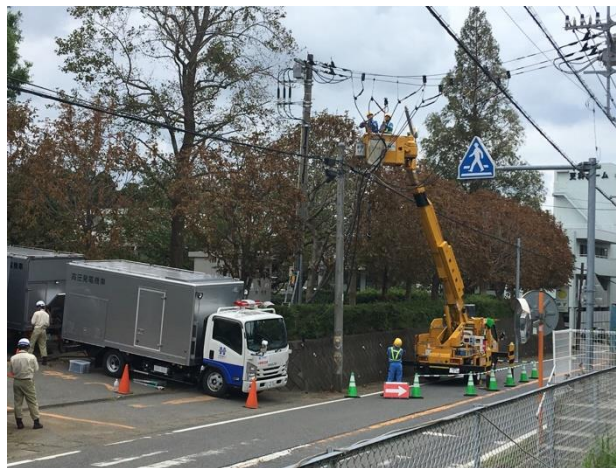
## ✓ お客さまへ供給する配電線への接続作業

⇒電源車、高所作業車、電線工事班が必要

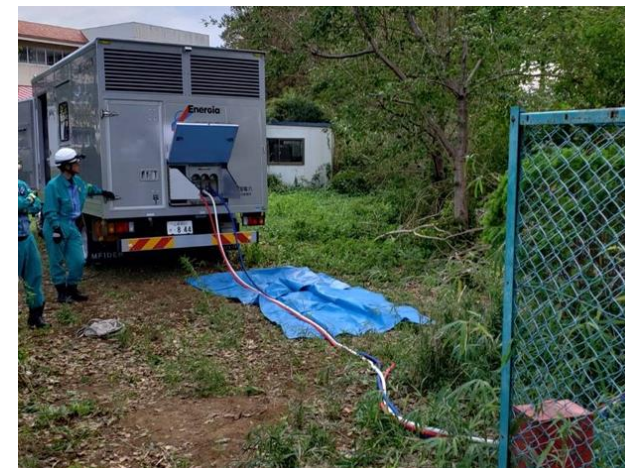
## ✓ 送電前のお客さま側技術者による立会確認

⇒電源車からの送電にあたり、お客さま受電設備の遮断器開放等を実施

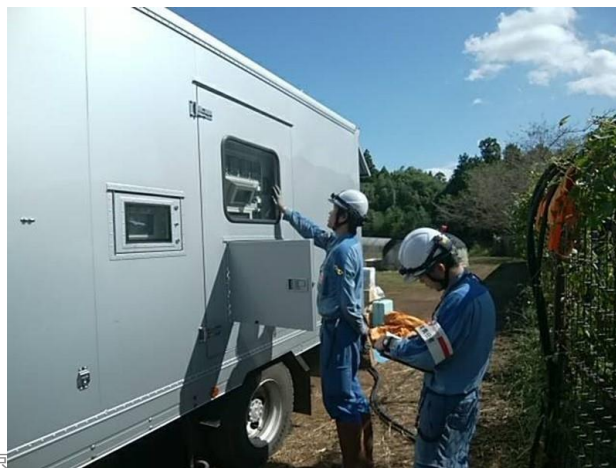
## ✓ 接続後の運転監視

⇒運転状況、警報発生有無などを現地にて監視

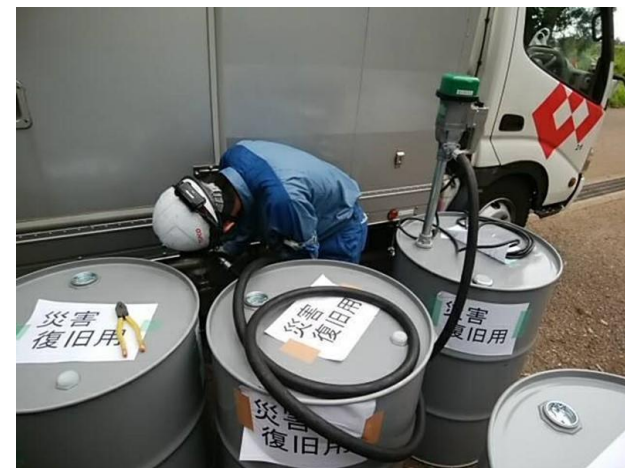
## ✓ 燃料補給

⇒運転継続のため定期的に燃料補給が必要

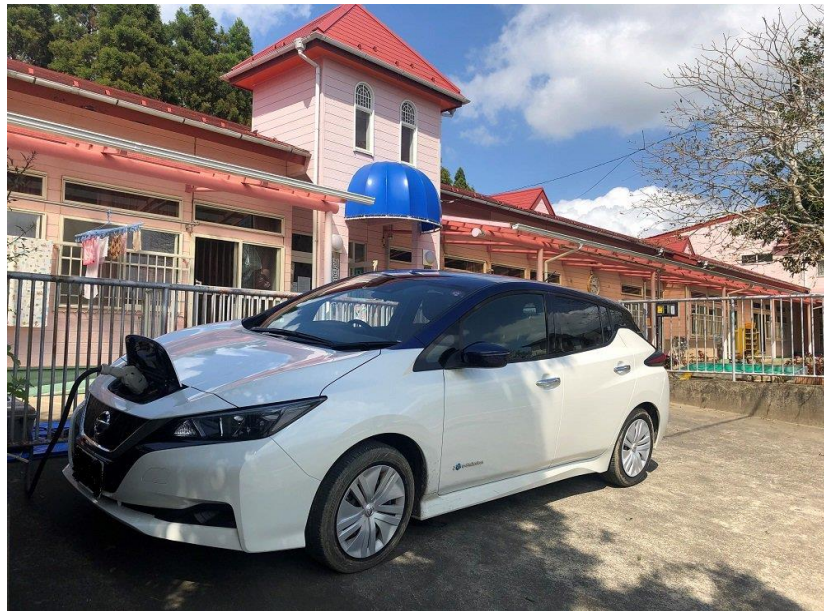
## 保育施設への給電の様子

・洗濯機, 扇風機, P C, プリンター等の稼働に活用

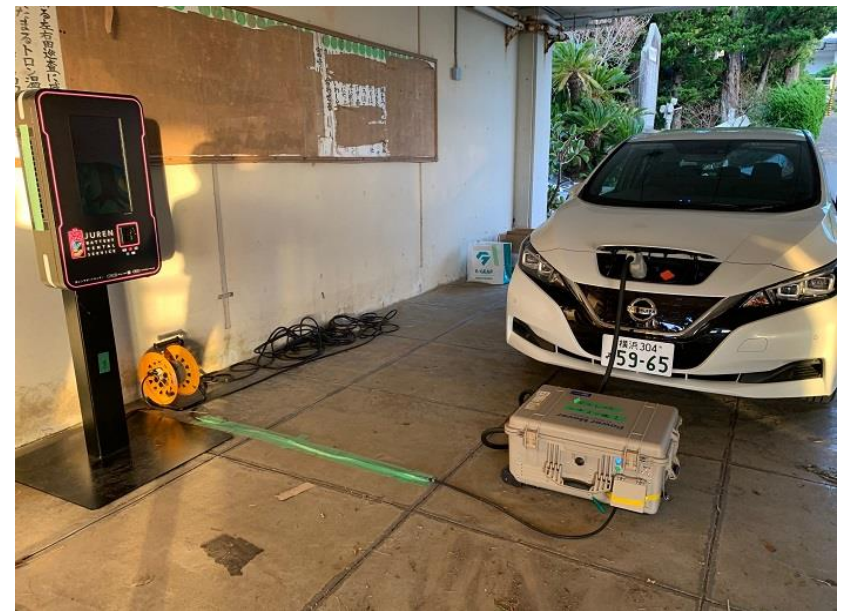
## 公民館での給電の様子

・モバイルバッテリーが30個取り出せる  
「モバイルバッテリーレンタル機」に給電
