事業者別のバリアフリー課題（案）

市民へのヒアリング調査やまち歩き点検、バリアフリーに関する募集での市民意見をもとに、生活関連施設及び生活関連経路のバリアフリー課題について、事業者別、事業種ごとの共通に分けて整理しています。特定事業の事象者は、この課題を踏まえ、特定事業計画を作成します。

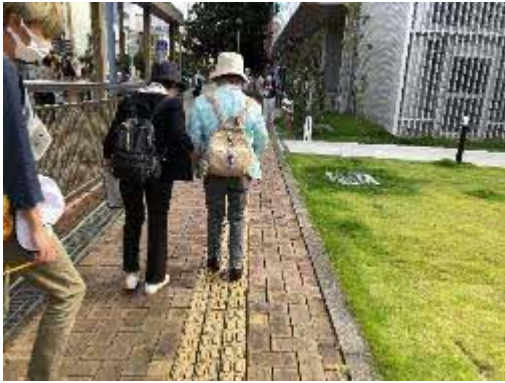
1

項目	バリアフリー課題	※2
歩道等	△地下道エレベーターからヤマダ電機に向かう歩道のインターロッキングにがたつきや傾斜があり、視覚障がい者誘導用ブロックを誤認してしまう恐れがある。 【写真1】	ま
視覚障がい者誘導用ブロック	△地下道エレベーターから地下道に接続する視覚障がい者誘導用ブロックと県道309号線に続く視覚障がい者誘導用ブロックの規格が新旧で混在しているため、認識しにくく、接続が悪い。	ま
案内	△エレベーターの位置が歩道から認識できないため、位置案内、誘導案内を大きくわかりやすい位置に設置してほしい。	ま
地下道	△茅ヶ崎駅前交差点の地下道に降りるエレベーターのボタンが破損したまま放置されている。【写真4】	ヒ
	△エレベーターに「閉」のボタンがほしい。他のエレベーターより、ドアの開閉に時間がかかり、長時間立っているのが辛い。	募
一里塚交差点	△横断歩道を渡ったとたんに付近の歩道の切り株があるため、歩行が危険。	ま

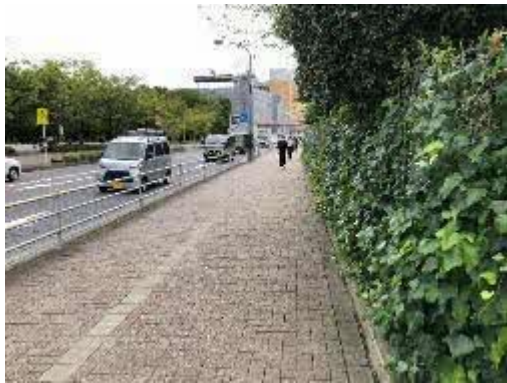
1

項目	完了・継続事業の内容	完了・継続事業の評価※1	※2
歩行空間	歩道の十分な幅員を確保する。	○十分な幅員が確保されている。【写真1】 △歩行者レーンと自転車レーンの境界がわかりにくい ため、カラー舗装や案内表示等で明確にわかるようにしてほしい。【写真2】 △自転車レーンは青系の方が良い。	ま
	インターロッキングブロック舗装の改修により、歩道の横断勾配を改善する。	△市役所に面している通りの切り下げの横断勾配が急である。【写真3】 △視覚障がい者誘導用ブロックが古く、破損している部分 があって歩きにくいいため修繕してほしい。 △視覚障がい者誘導用ブロックが連続設置されていないため、 設置してほしい。	ま
	インターロッキングブロック舗装の改修により、歩道のがたつきを改善する。	△マンホールによるがたつきを改善してほしい。 △工事現場付近のインターロッキングブロックが古く、凸凹して いる。 △グレーチングの穴は細かいものにしてほしい。 △中央病院前の歩道は、ブロック舗装がはがれてガタガタで、 歩行者のマークも割れてしまっている。【写真4】	ま

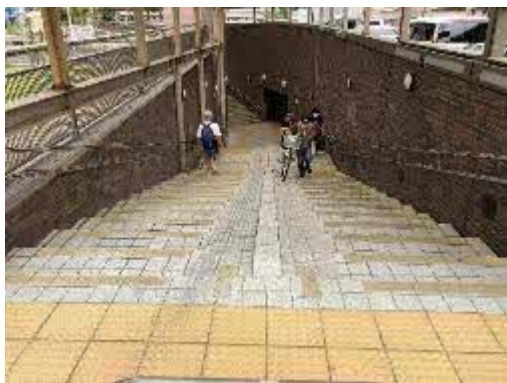
5

項目	バリアフリー課題	※2
地下道	△地下道が暗い。	ま
	△階段の段鼻の一部がはげ落ちているため、修繕してほしい。【写真5】	ま
	△エレベーターの位置が歩道から認識できないため、位置案内、誘導案内を大きくわかりやすい位置に設置してほしい。	ま
	△地下道内のエレベーターの案内表示が小さく気付きにくいことや劣化して目視することが困難であるため、大きくわかりやすい位置に誘導表示を設置してほしい。【写真6】	ま
自転車	△自転車の通行ルールや利用者へのマナー啓発の周知を徹底してほしい。	ま
	△飯島交差点から文化会館に向かう歩道は、自転車と歩行者が区分されているが、わかりにくい ためかマナーを守らない自転車利用者が多くて危険である。	ヒ
	△歩行者と自転車が中央のラインで分けられているが、表示が少ないためか意識している人が少ない。 マークを増設した方が注意喚起にもつながるので良い。	ま
	△中央病院の角は、地下道から来る歩行者とスピードを緩めずに曲がろうとする自転車がぶつかり そうで危険である。	ま
歩道橋	△勾配がきつく、車いす使用者単独では登れない。	ま
飯島交差点	△視覚障がい者用誘導ブロックが一部不足していて、わかりづらい。	ま
	△交差点の横断勾配が急である。【写真7】	ま

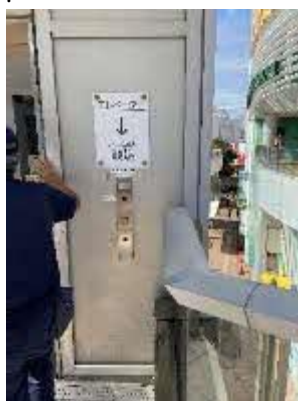
項目	バリアフリー課題	※2
エレベーター	△ペDESTリアンデッキにエレベーターが2機あるが、22時に運転が終了するエレベーターに、24時間稼働のエレベーターに関する案内を載せてほしい。【写真1】	ま
	△ペDESTリアンデッキのエレベーターの出入口が狭く、車いすで通れるギリギリの幅しかない。	ま
トイレ	△駅の北口、南口にある公共トイレは管理状況が悪く汚い。安全・安心して利用してもらうためには管理水準を高めていく必要がある。	ま
案内	△茅ヶ崎駅の北口から南口に行く際、エレベーターの位置がわかりにくいので、案内表示を工夫してほしい。	ヒ
	△バス乗場の案内（時刻表、乗り場案内等）が、北口・南口で統一されていないためわかりにくい	ま
	△駅前広場等のバス案内について、外国人は必ずしも英語を理解できるわけではなく、バス停の表記と音声案内が異なると理解することが難しい（例えば、「鶴が台団地」を「ツルガダイエステート」と英語で表記するなど）。漢字にルビをふるなど日本語の読み方を書いてある方が理解できる外国人が多いことに配慮してほしい。 別添3参照	ヒ
教育啓発	△健常者の方が長く利用しており、困ることがある。	ま

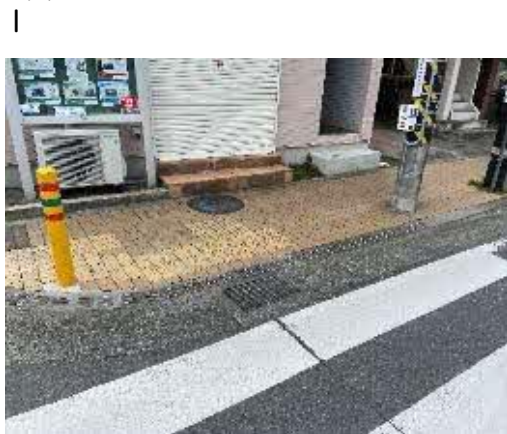
項目	バリアフリー課題	※2
歩道等	△グレーチングの穴が大きい。白杖の先が引っかかるので順次穴の小さいものに変えてほしい。【写真1】	ま
	△一部区間の白線が消えている。	ま
セットバック空間	△歩道の植樹で車いすでは通行しづらい箇所がある(うみかぜテラス前)。【写真2】	ま
	△歩道のアップダウンが激しいところがある。勾配が急すぎて登るのがつらい(茅ヶ崎公園脇)。【写真3】	ま
安全対策	△八百屋前の駐輪があり、歩行者は車道にはみ出ているので歩かないといけない。視覚障がい者には特に危険である。【写真4】	ま
	△歩道がなく、車が真横を勢いよく通り抜けるので危険である。	ま
	△車や自転車の交通量が多く、車いす使用者やベビーカー利用者にとってはとても危険なので、歩道の設置が難しければ時間帯で車両通行止めにするなど対策を講じてほしい。	ま
	△高砂通りと鉄砲道の交差点は信号待ちの滞留スペースが十分ではなく危険である。特に高砂通りで交互通行の車両が侵入してきたときは逃げ場がなく危険である。	ま
その他	△路側帯に車が駐車していると、歩行者が通るときに事故の危険がある。	ま

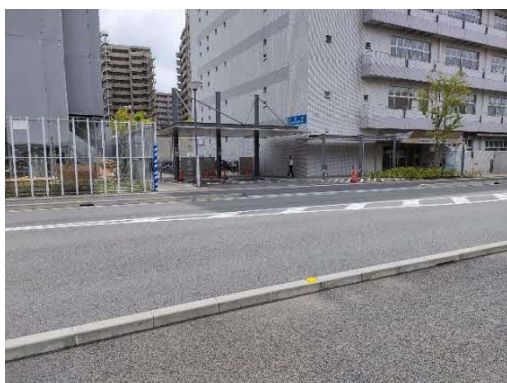
項目	バリアフリー課題	※2
歩道等	△茅ヶ崎市民文化会館の車いす利用者用駐車スペースが満車時に路上駐車して車いす使用者が乗降した場合、歩道の縁石が邪魔で交差点や車両乗入部まで大回りしないといけない。 【写真1】	ヒ

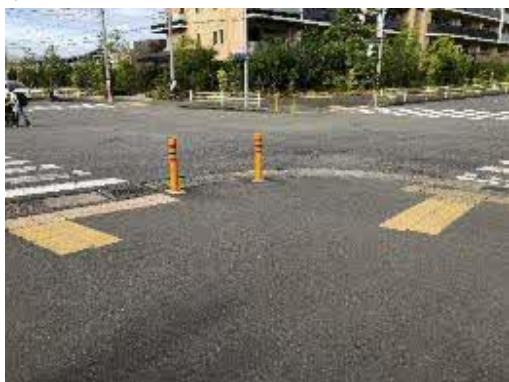
1

項目	完了・継続事業の内容	完了・継続事業の評価※1	※2
飯島交差点	歩道橋を撤去し、交差点をスクランブル化する。	○歩道橋がなくなり視野が広がった。【写真1】	ま
		△交差点内や歩車道境界付近の舗装が凸凹しているため、改善してほしい。	ま
		△自転車と歩行者が交錯して危険なため、横断歩道との間を柵や段差等で覆うようにする等の斜め横断への対策をしてほしい。	ま
		△青時間が15秒では短く、高齢者や白杖利用等の歩行スピードが遅い人は渡り切れないため、青時間を長くしてほしい。または斜め方向の横断の検討をお願いしたい。	ま
		△音響式信号機の音が小さく聞きとりにくく大きくし、24時間稼働してほしい。	ま
		△経過式時間信号機を導入してほしい。	
		△エスコートゾーンを設置してほしい。	ま
	□車止めは全方向に設置してほしい。歩車分離式の信号で事故が軽減されているが歩行者の待ち時間が長い。	ま

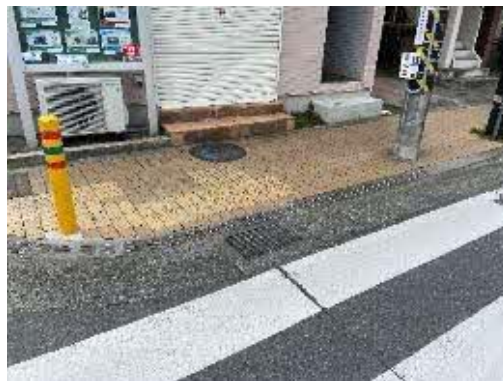
2

項目	バリアフリー課題	※2
信号機	△高砂通りと鉄砲道の交差点に、音響式信号機が設置されていたが、ボタンの場所がわからず音声を鳴らすことができなかった。【写真2】	ま
	△音響式信号機は、20時以降は音声が流れなくなるので夜間も使えるように改善してほしい。	ヒ
	△どの信号機も青信号が点滅してから赤に変わる時間が短いため、健常者でも渡りきることができないので改善してほしい。	ま ヒ
	△一里塚交差点は、南北方向にしか音響式信号機がなかったので東西方向にもつけてほしい。	ま
エスコートゾーン	△市内の交差点にエスコートゾーンを設置してほしい。	ま ヒ
	△一里塚交差点は、変則的な形状の交差点のため、横断歩道にエスコートゾーンを設置してほしい。	ま
教育啓発	△自転車の通行ルールや利用者へのマナー啓発の周知を徹底してほしい。	ま

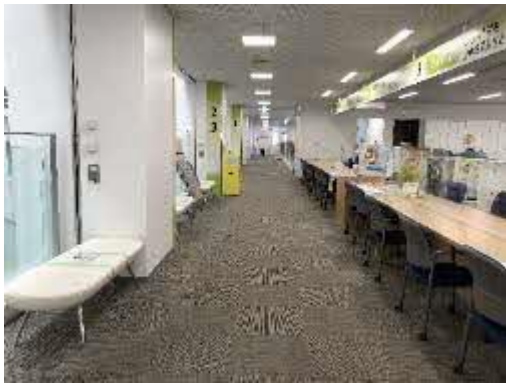
1

項目	完了・継続事業の内容	完了・継続事業の評価※1	※2
全体	移動等円滑化基準に沿った建物に改修する。	○視覚障がい者誘導用ブロックが敷設されている。	ま
		○廊下幅が広くなり、行き違いもスムーズに通れるようになった。	ま
		△2階以上の床材がカーペット生地で歩きにくく、車いすでも移動しにくいいため、タイルにしてほしい。(エレベーター内も同様)【写真1】	ま
		△視覚障がい者誘導用ブロックがステンレス製で床色との輝度比が確保されておらず、弱視の方には見えにくい。【写真2】	ま
出入口	視覚障がい者等が出入口の場所を認識できるように、新庁舎の出入口(北・東・南)に音声誘導設備を設置する。	△音声案内の間隔があいていて音量も小さく気付きにくいいため、案内間隔を短くしてほしい。	ま
		△入口に施設案内図もしくは総合案内までへ行ける設備もしくは配慮してほしい。	ま
		△出入口の名称を表示してほしい。	ま
駐車場	新庁舎北側出入口付近に車いす使用者用駐車施設を3台分設置し、雨天時を考慮して建物出入口まで続く庇を設置する。また、分庁舎東側にも車いす使用者用駐車施設を2台分設置する。	△新設された車いす使用者用駐車施設の庇が短く、車種によっては乗降時に濡れてしまう。【写真3】	ま
		△車いす使用者用駐車施設が認識しにくいいため、遠くからでも認識できるようにカラー舗装で青色にしてほしい。【写真3】	ま
		△道路から見える位置に車いす使用者用駐車施設の案内がないため、誘導表示を設置してほしい。	ま
		△歩道に乗り入れる位置に段差があるため、注意喚起の表示があると良い。	ま
		□出入口に横断歩道があると良い。	ま
駐輪場	新庁舎西側、分庁舎東側、県道隣接地に駐輪場を設置する。	○子乗せ自転車用駐輪場が整備されている。	ま
		△子乗せ自転車用駐輪場の手前に誘導サインを表示してほしい。	ま
		△子乗せ自転車用駐輪場の台数が少ない。	ま
		△スタンド式は、タイヤが太い自転車は停められない。	ま
		□スタンド式は出入庫に力が必要となるため大変である。	ま

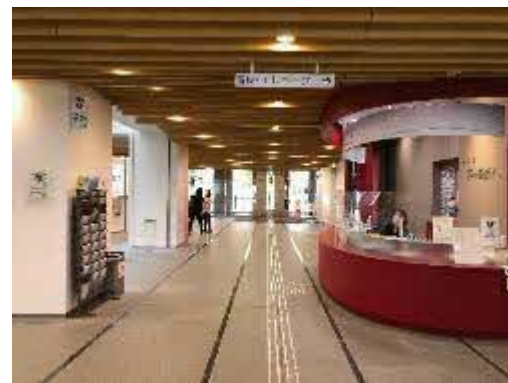
4

項目	完了・継続事業の内容	完了・継続事業の評価※1	※2
案内	文字や大きさ、色等に配慮した見やすくわかりやすいサイン表示を設置する。(全体案内図、各課の案内表示や行き方等)	△全体的にサインが小さいため、大きく表示してほしい。(エレベーターや階段も同様)【写真4】	ま
		△背色と文字色のコントラストがない。【写真5】	ま
		△各課のサインを進行方向と平行ではなく、見やすいよう垂直に設置してほしい。【写真1】	ま
		△各階数の案内板の文字が小さいため、もう少しフォントサイズを拡大して表示してほしい。	ま
		△広場にある案内板は文字がグレーで読みにくい。読みやすさを優先し黒字で示してほしい。	ま
		△トイレの表示が小さく、上の方についている。	ま
		△1階トイレのピクトグラムの理解が難しい。一般市民にもわかるようにマークの下に説明等があってもよい。	ま
		□床サインがあると良い。	ま
		□ピクトグラムの意味を周知するための表示(電光掲示板、ポスター等)をすると良い。	ま
		○案内板の番号とその窓口の色を合わせていてわかりやすい。	ま
案内	新庁舎東側の多機能トイレに音声誘導設備を設置する。	△多機能トイレ内に音声案内があることに気がつきにくい。	ま
		△新庁舎西側の出入口に音声誘導設備がないため、設置してほしい。	ま
心のバリアフリー	職員研修を継続して実施する。	□車いすの移動への配慮をしてほしい。	ま
		□聴覚障がい者(特に難聴者)のコミュニケーションのバリアを理解してほしい。	ま
		○職員の方に障がい知識を持っていただけるとはとても心強い。「こんな人もいる」と差別することなく見守ってくれるだけでうれしい。	ま
		□来庁者で迷っている人がいたら進んで声をかけたり笑顔で丁寧に誘導してくれるとよい。	ま
その他	子育てに関連する課の付近に授乳室やベビーシート等を設置する。	○授乳室の鍵が高い位置にあって良い。【写真6】	ま
		○男性用トイレ内におむつ交換台が設置されている。	ま
	十分な照度を確保する。(利用者がいる場合は夜間も点灯する)	△階段が暗いため、通路と同程度の照度を確保してほしい。	ま

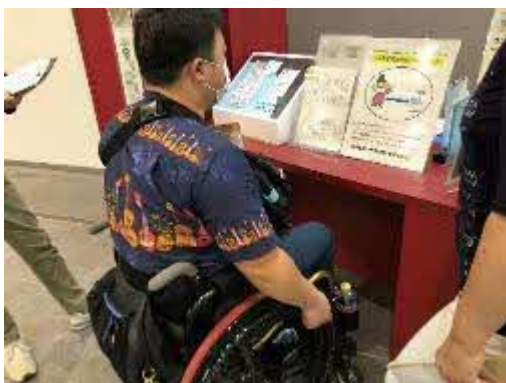
7

項目	バリアフリー課題		※2
案内所	△出入口から奥まった位置にありわかりにくく、見つけにくい。		ま
	△コミュニケーション支援ボードや手話対応がない。よく質問される項目を整理した上でコミュニケーション支援ボードを作成し、常備してほしい。		ま
	△ローカウンター上に触知案内板やパンフレット等が置かれていて、車いす使用者がすぐに利用できないため、撤去してほしい。【写真7】		ま
トイレ	△オストメイト対応設備がない階もあるため、全ての階に設置してほしい。		ま
	△触知案内図の黒色と青色ピクトグラムの違いが不明なため、意味を持たせるならば統一してほしい。【写真8】		ま
	△一般トイレには設置されているエアタオルが車いす使用者用トイレに設置していない。		ま
エレベーター	△分庁舎のエレベーターの扉が閉まる時間が早く、挟まれることがある。		ま
案内	△案内サインのほとんど漢字で読むことができない人もいる。ルビをふったりやさしい日本語を使うなど、外国人や知的障がい者を含むだれもがわかりやすい案内サインに改善してほしい。別添4参照		ヒ
人的対応・接遇	△筆談対応できることを示す案内表示が一部カウンターのみのため、全てのカウンターに表示してほしい。		ま
その他	△福祉部局（障がい福祉課など）は、動線がよい本庁舎にあるべきである。駐車場からの移動が大変である。		ま

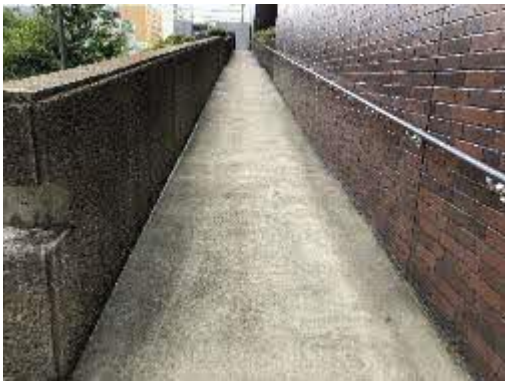
1

項目	完了・継続事業の内容	完了・継続事業の評価※1	※2
全体	大規模改修工事の変更設計にあわせ、移動等円滑化基準に沿った建物に改修する。(自動ドア、階段、舗装、多機能トイレ等)	○多機能トイレ内に音声案内を設置している。	ま
		○一般用トイレの便座に手すりを設置している。	ま
ホール	大規模改修工事の変更設計にあわせ、小ホールにおける保育室の設置を検討する。	□小ホールの階段をスロープにしてほしい。(災害時に誰でも移動しやすい)	ま
敷地内通路	スロープの設置場所を示す案内表示を設置する。	△県道に向かうスロープの勾配が急(約9.5%)で長いため、車いすで単独移動しにくい。【写真1】	ま
	中央公園側の階段の手すりの延長を検討する。(水平部まで)	△階段の手すりが1段のため2段にしてほしい。【写真2】	ま
	がたつきのない舗装への改善を検討する。	○視覚障がい者誘導用ブロックが黄色に統一されていてよい。	ま
		△1階出入口側の敷地出入口にある植栽が視覚障がい者誘導用ブロックに近い位置にあるため、衝突の危険性がある。【写真3】	ま
		△中央公園側のスロープは雨天時にすべりやすい舗装のため危険である。	ま
		△中央公園側の1階出入口手前に段差があって不便である。段差プレートが設置されているが、急傾斜で車いす使用者が自走するのは困難である。施設改修時に対応してほしい。【写真4】	ヒ
敷地内通路・建物内通路	視覚障がい者誘導用ブロックの配置等の改善を検討する。(敷地内通路の階段手すりとの連続性、駐車場、危険箇所への設置等)	△床色と視覚障がい者誘導用ブロックの色のコントラストが確保されていないため、視認しにくい。【写真5】	ま
		△案内情報板の近くにベンチがあり通路幅が狭くなっているため、十分な通路幅を確保した位置にベンチを設置してほしい。【写真6】	ま
		△2階ホールの出入口に視覚障がい者誘導用ブロックが設置されていない。	ま
階段	トイレ手前の階段への両側手すりの設置を検討する。	○手すりに点字表示がある。	ま
		○段鼻のコントラストが確保されている。	ま
		△手すりの片側(壁側)が1段のため2段にしてほしい。【写真7】	ま

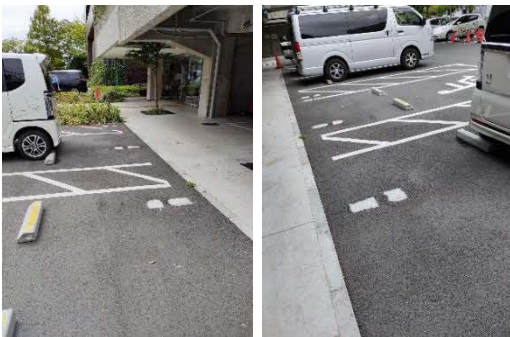
11

項目	バリアフリー課題	※2
トイレ	△オストメイト対応設備がないため、設置してほしい。	ま
	△男性用トイレ内におむつ交換台がないため、設置してほしい。	ま
	△子どもの開錠を防止するため、高い位置に鍵を追加で付けてほしい。	ま
授乳室	△感染症対策の一環として、授乳室の利用には事務所への連絡が必要となっていて不便である。消毒液を設置する等してすぐに利用できるようにしてほしい。【写真9】	ま
駐車場	△車いす利用者用駐車スペースの上屋が壊れて撤去されてしまったため、雨の日は乗降時にずぶ濡れとなり不便である。【写真10】 車いす利用者用駐車スペースの上屋について、撤去前の柱の跡が確認できるが、その位置のまま上屋を再整備すると、柱が邪魔となり車両後方のドアが開かず、車いすでの乗降ができない。【写真11】	ヒ

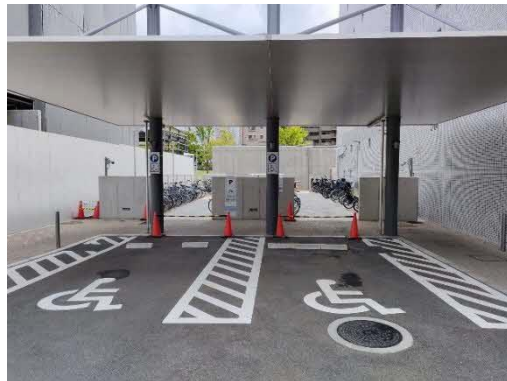
12

項目	バリアフリー課題	※2
	コミュニティホールの車いす使用者用駐車スペースの柱の位置は問題ない。上屋を設置する場合はこのように設置してほしい。【写真12】	
客席	△コンサートホールの車いす用客席が、後方の端にしか設置されておらず、同行者と隣同士で座ることもできない。同じ料金を支払っているのに癪に障る。施設改修時にヒアリングをしてほしかった。ディズニーランドの車いす用客席は、一番後ろではあるが、一般の客席と交互に設置されており、車いす使用者と同行者が隣同士で座れるようになっている。	ヒ

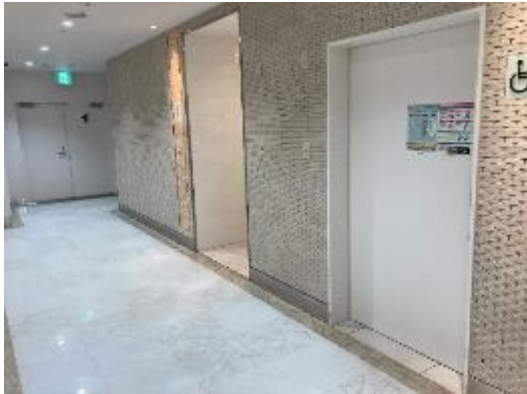
3

項目	完了・継続事業の内容	完了・継続事業の評価※1	※2
		△トイレから出るときにぶつかりそうになるため、鏡などを設置した方が良い。【写真3】	ま
		△1階に車いす使用者用トイレを設置してほしい(現状ではすべて2階に設置)。車いす使用者の外出機会を奪っているのは、車いす使用者用トイレの少なさであり、少しでも外出しやすくなるようにアクセスしやすい地上階に車いす使用者用トイレを設置してほしい。	ヒ
駐輪場	駐輪場を増設する。	△チャイルドシート付自転車の駐輪台数をもっと増やしてほしい(隣同士の自転車が重なる部分を改善する必要あり)。	ま
心のバリアフリー	高齢者、障がい者等の施設利用をサポートする係員(介助士、手話通訳等)をインフォメーション等に配置する。	○インフォメーションで、メモでの筆談による対応が可能である。ただし、営業部職員が対応のため17時までしか対応できない。	ま
		△インフォメーションの係員のすべてが介助士、手話通訳ができるわけではない(そういった教育プログラムはない)。	ま
		△筆談で対応できることは確認できたが、筆談で対応可能な旨を表示してほしい。(耳マークなど)	ま
		△視覚障がい者等に対する買い物支援などは、事前予約があれば対応可能ということであり、他の商業施設に比べて対応が十分ではない。他社での取組を共有できる場があると良い。	ま
その他	ベンチを増設する。		
	車いすでも利用しやすい幅の広いレジレーンを設け、優先して利用できるように配慮する。	△幅広のレジレーンの設置及び優先利用の案内は未対応であった。【写真4】	ま

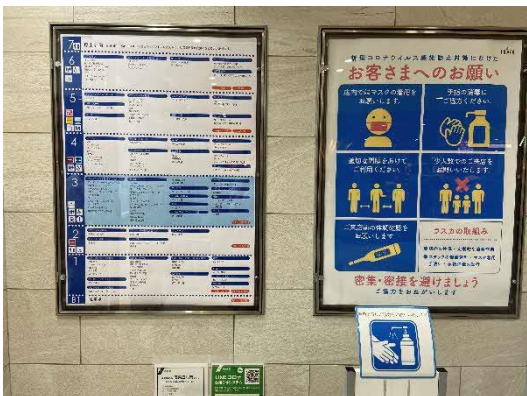
5

項目	バリアフリー課題	※2
案内	△全体的にすっきりしていてスタイリッシュだったが、案内が少ない。3階出入口にある案内は文字が小さくてわかりにくいので、文字を大きくしたり、フロアマップ等があるとよい。大型ベッドなどの情報について、インフォメーション等で全体像がわかるとよい。【写真5】	ま
	△避難場所に設定されているので、普段施設利用の少ない外国人等に対しても案内を充実する必要がある。特に、避難経路等に関する案内は、多言語化・やさしい日本語の使用・ピクトグラムによる案内が必要である。	ま
	△外国人や知的障がい者を含むだれもがわかりやすい案内サインに改善してほしい。 別添7参照	ヒ

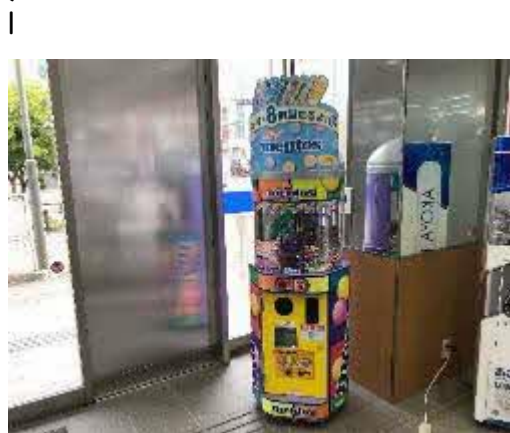
項目	完了・継続事業の内容	完了・継続事業の評価※1	※2
出入口	介助が必要な人が係員を呼び出せるよう、わかりやすい場所へのインターホンの設置を検討する。	△インターホン前（視覚障がい者誘導用ブロック上）にお菓子の機械が置かれていて、存在に気付かないため、撤去してほしい。【写真1】	ま
		△マットが視覚障がい者誘導用ブロック上に敷かれているため、重ならないように敷設してほしい。	ま
		△カーペットがあると車いすで通行しにくい。	ま
建物内通路	危険な箇所や案内誘導が必要な箇所には部分的に視覚障がい者誘導用ブロックを設置する。（エレベーターや階段の手前等）	○段差がなく車いすでも移動しやすい。【写真2】	ま
		△十分な通路幅が確保されているものの、特売品が設置されていることで通路幅が狭くなり、車いすやベビーカーでの通行がしにくい（特に、茅ヶ崎市内では双子乗りベビーカー利用者が多く、子育て支援センターに問合せや相談が多くある）。	ま
エレベーター	エレベーターに点字を設置する。	△点状ブロックが敷設されていないため、設置してほしい。【写真2】	ま
		△3機中1機の上部にミラーが設置されておりとても便利なので他の2機にも設置してほしい。【写真3】	ま
多機能トイレ（2階西側）	多機能トイレの床面の排水勾配を改善する。	△オストメイトを示すピクトグラムがないため、追加してほしい。	ま
		□ドアは自動式が良い。【写真4】	ま
		□子どもの開錠を防止するため、高い位置に鍵を追加で付けてほしい。	ま
		□大型ベッド又は着がえ用ボードを設置してほしい。	ま
一般トイレ	一般トイレに洋式や子供用便座、手すり、少し広い便房など使いやすい便房を増やす。（機能分散）	△音声案内がない。	ま
		△手洗台に蹴込みがないため、車いすでは利用できない。	ま
		△男性用トイレ内におむつ交換台がないため、設置してほしい。	ま
駐車場	駐車場出入口のスロープを車いす利用者等が安全に移動できるように改善する。	△照明が暗い。	ま
		△車いす利用者駐車施設の路面をカラー舗装	ま

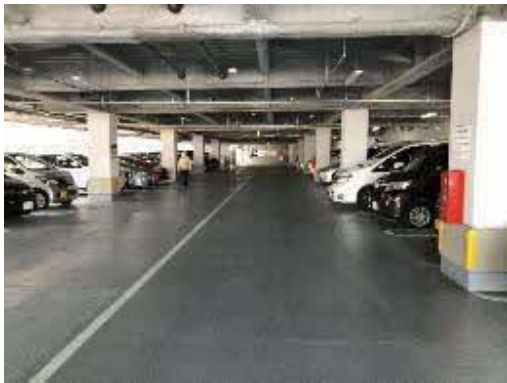
5

項目	完了・継続事業の内容	完了・継続事業の評価※1	※2
	(段差改善等)	で青色にしたり、位置を示す誘導表示を設置する等して、目立たせた方が良い。【写真5】	
駐輪場	駐輪場の整理整頓を行う。	△出入口に段差があり不便である。	ま
案内	ユニバーサルデザインのサイン計画に見直し、見やすく、わかりやすい案内表示に改善する。	○床サインが見やすく、わかりやすい。	ま
		○吊下型のサインがわかりやすい。	ま
		△吊下型のサインや案内が多すぎて、トイレ等の知りたい情報が把握しにくい。【写真6】	ま
	□床サインと同様の案内が正面にもあると良い。	ま	
	多機能トイレに関する案内表示を設置する。		ま

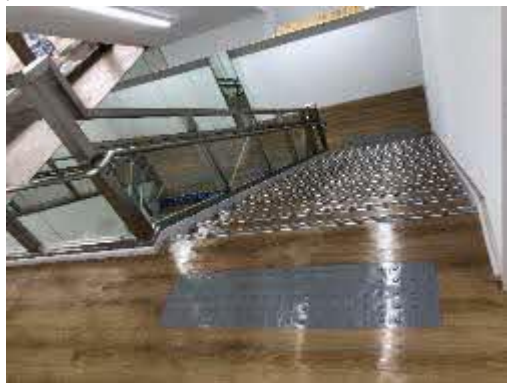
7

項目	バリアフリー課題	※2
階段	△手すりの上段が平坦形状で掴みにくいため、丸形に改善してほしい。【写真7】	ま
授乳室	□子どもの開錠を防止するため、高い位置に鍵を追加で付けてほしい。	ま
教育啓発	○心のバリアフリーの啓発ポスターが掲示されている。	ま
	△聴覚障がい者(特に難聴)への理解がなく、コミュニケーションがしにくいいため、障がい理解を徹底してほしい。	ま
人的対応・接遇	△聴覚障がい者への対応可能なツール(筆談具、コミュニケーションボード)を設置し、設置に関する案内を表示してほしい。	ま
トイレ	△1階に車いす使用者用トイレを設置してほしい(現状ではすべて2階に設置)。車いす使用者の外出機会を奪っているのは、車いす使用者用トイレの少なさであり、少しでも外出しやすくなるようにアクセスしやすい地上階に車いす使用者用トイレを設置してほしい。	ヒ
敷地内通路	△ヤマダ電機北側の歩道から地下道エレベーターに向かう歩道に段差があり、車いすで通行ができない。また、白舗装の道を辿ると車止めがあり、車椅子・ベビーカーともに通行しにくい。【写真8、9】	ま

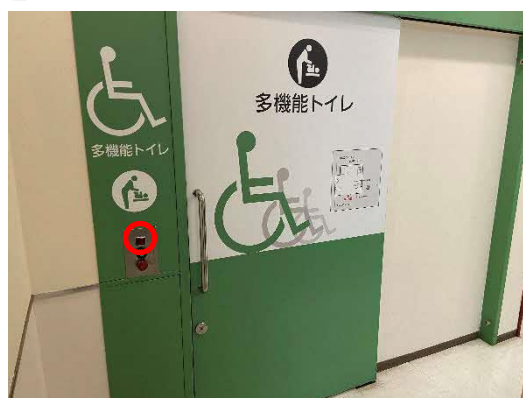
2

項目	完了・継続事業の内容	完了・継続事業の評価※1	※2
		い。	
		△多機能トイレの「使用中」の表示が非常に小さくてわかりにくいので改善してほしい。【写真2】	ま
		△多機能トイレのドアの部分に袖壁(トイレの角からドア枠までの壁)がないため、車椅子が鍵に近づきにくく、鍵の開け閉めがしにくい。	ま
		△視覚障がい者は、介助者がいる場合に多機能トイレを使うことが多いが、広くて便器のある場所がわからない。「入って右側にある」など便器の場所がわかる音声があるとよい。	ま
案内	トイレにある案内表示を改善する。(高さ、点字の設置等)	△フードコートには男性トイレがないので、男性トイレの位置を示す案内がほしい。	ま
		△トイレの誘導サインに男女共用マークがない(ドアの表示には設置)。【写真3、4】	ま
		△フードコートのトイレの触知案内図は、多機能トイレのドアと反対側にあるので、場所を認識しにくい。【写真5】 また、トイレ前の触知案内図については、視覚障がい者も時間を掛けて読むのは困難なため、シンプルにするか音声案内で端的に示してほしい。【写真6】※他施設も共通	ま
		△ベビーシートが女子トイレには設置されていなかった。トイレ出入口に、ベビーカーや子ども連れ利用に関する案内表示(ベビーカーで入れる個室あり、ベビーベッドあり等)を追加するなど、どこに設置されているのかわかるようにしてほしい。	ま
	売場の配置やトイレ、駐車場などについて、視認性が良くわかりやすい案内表示への改善及び増設をする。	○通路の幅が広くなり、案内表示もわかりやすくなっており、路面表示なども追加されてよい。	ま
		○トイレや駐車場の案内がピクトグラムでわかりやすい。	ま
		△エレベーター横のフロア案内が小さくて見えにくいので大きくわかりやすいものに改善してほしい。【写真7】	ま
		△婦人・紳士カジュアル等の表記は、外国人にとって難しいので改善した方がよい。	ま

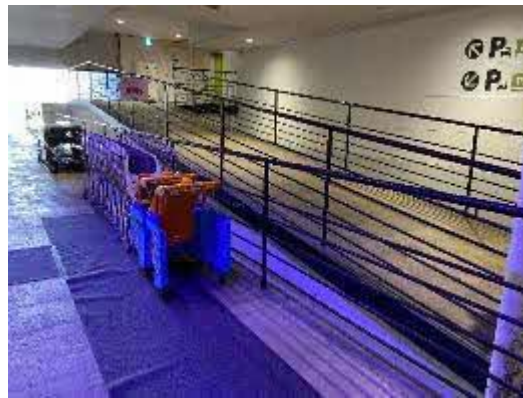
8

項目	完了・継続事業の内容	完了・継続事業の評価※1	※2
		△サービスカウンターの場所がわかりにくいので案内を充実してほしい。	ま
		△幅広のレジレーンが一目でどこかわかるように案内表示を設置してほしい。【写真8】	ま
		△フロアマップは入口から入って正面に配置し、進行方向とマップの表示方向を合わせた方が良い。	ま
		△外国人や知的障がい者を含むだれもがわかりやすい案内サインに改善してほしい。 別添6参照	ヒ
		△全体のデザインの兼ね合いなのか、案内サインがシンプルで知的・発達障がい者にはわかりにくいので改善してほしい。	ヒ
駐車場	制限車高を超える福祉車両用の駐車施設を屋外の施設出入口付近に設置し、わかりやすく表示する。	△継続的な課題として認識しているものの未対応であった。	ま
	車いす使用者用駐車施設の不適切な利用を抑制するため、シンボルマークをわかりやすく塗装し、看板を設置する。	○駐車ますが青色に着色され、案内表示も大きくわかりやすく改善されていた。	ま
その他	十分な照度を確保する。(店内や駐車場、トイレなど)	○十分な照度が確保されている。	ま

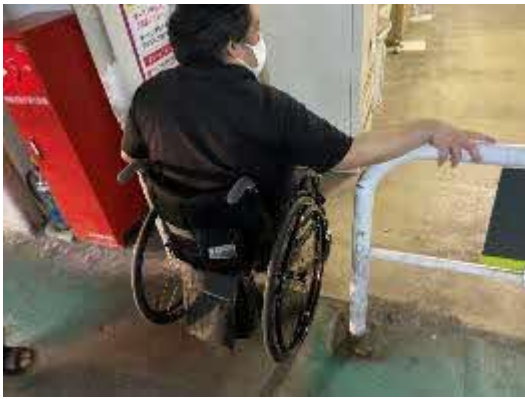
9

項目	バリアフリー課題	※2
駐車場	△駐車場とイオンの間のスロープ(2階)の勾配が急で危険である(縦断勾配1%)。【写真9】	ま
	△エレベーターホールと駐車場の間に車止めが設置されているが、そのせいで通路が狭くなってしまっている。取り外し可能な車止めにしたリ、駐車場の精算機を移設するなど、車いす使用者も通行しやすい幅を確保してほしい。【写真10】	ま
	△障がい者用の駐車ますが狭いと感じる。すぐ隣にショッピングカート置き場があるため、他に配置するなど行い、車いすでのスムーズな乗降ができるようにした方がよい。	ま
階段	△段鼻を強調してほしい。	ま
音声案内	△トイレ、エレベーターの音声案内をさらに充実してほしい。	ま
	△エスカレーターの音声案内(上り、下りの案内等)が設置されていない。	ま
視覚障がい者誘導用ブロック	△外構部の視覚障がい者誘導用ブロックの敷設状況が十分ではない(階段部や道路接続部)。【写真11】	ま
	△エスカレーターに警告を知らせる点状ブロックが敷設されていない。【写真12】	ま

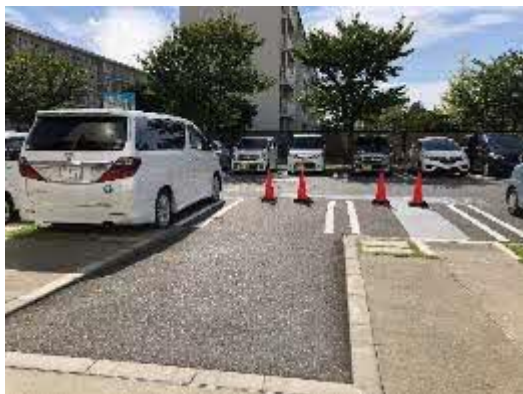
項目	バリアフリー課題	※2
ゲート	△障がい者割引の方法の記載がないため、表示してほしい。	ま
通路	△南側の通路に段差があるため、車いすは車道を通行する、あるいは西側出入口に遠回りする必要があるため不便である。	ま
	△西側出入口のアスファルト部分に段差がある。【写真1】	ま
	△スロープへの案内がわかりにくい。	ま
	△地下通路の段差がわかりにくい。	ま
	△南側に駐車すると通路との間に段差が10cm以上あるので、「足元注意」等の表示があるとよい。	ま
	△歩行者動線をわかりやすく表示してほしい。	ま
車いす使用者用駐車施設	△車いす使用者駐車施設を設置してほしい。設置する際は、出入口から連続する屋根を設置してほしい。また、遠くからでもわかりやすい案内表示をしてほしい。	ま
	△車いす職員専用の駐車スペースを確保してほしい。	ま
案内表示	△駐車場内に車いす使用者駐車施設の誘導サインがないため、設置してほしい。	ま
