令和６年５月９日
第１回茅ヶ崎市文化財保護審議会
資料４

市指定史跡・天然記念物「鶴嶺八幡宮参道及び松並木」に係る現状変更について（報告）

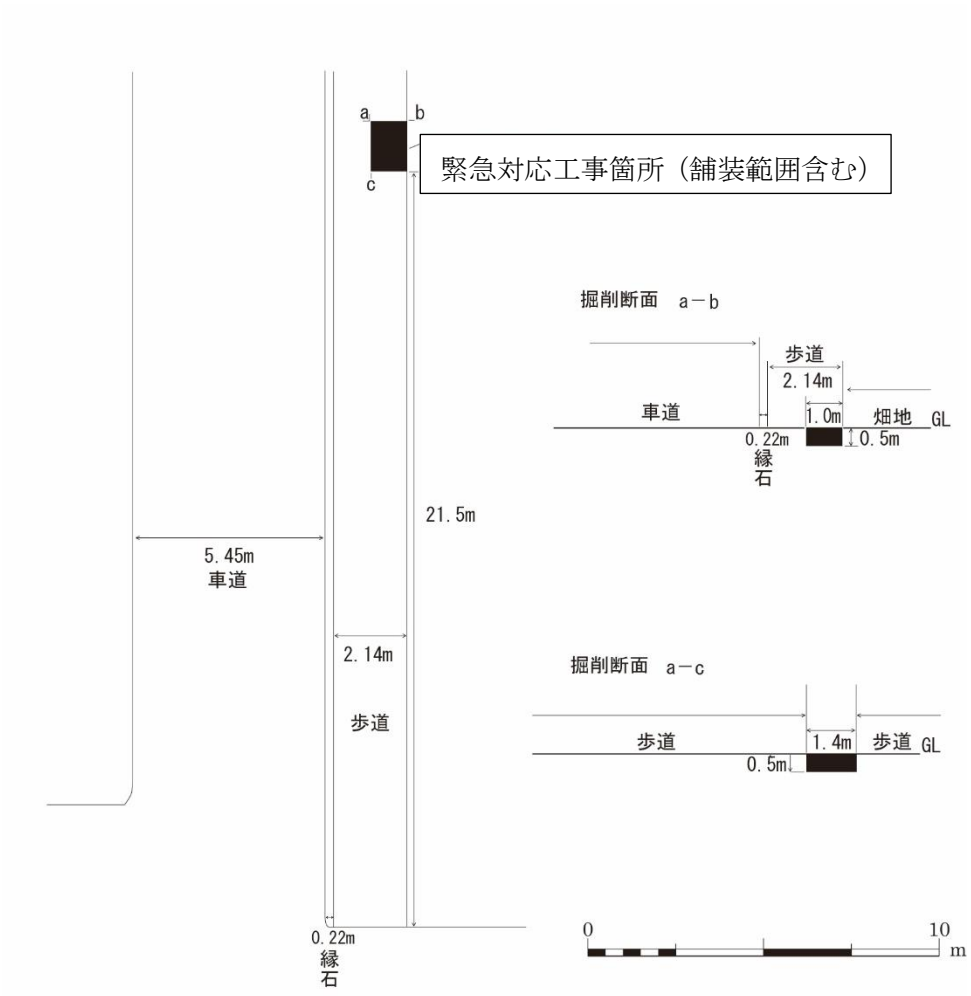
平面及び掘削断面図

(1) 陥没範囲を確認

範囲約 9.8 ㎡（1.4m×0.7m）／深さ約 50 ㎝（インターロッキングを含む）

(2)陥没範囲を埋戻

範囲約 9.8 ㎡／深さ 40～50 ㎝

(3)陥没範囲を舗装

範囲約 1.4 ㎡

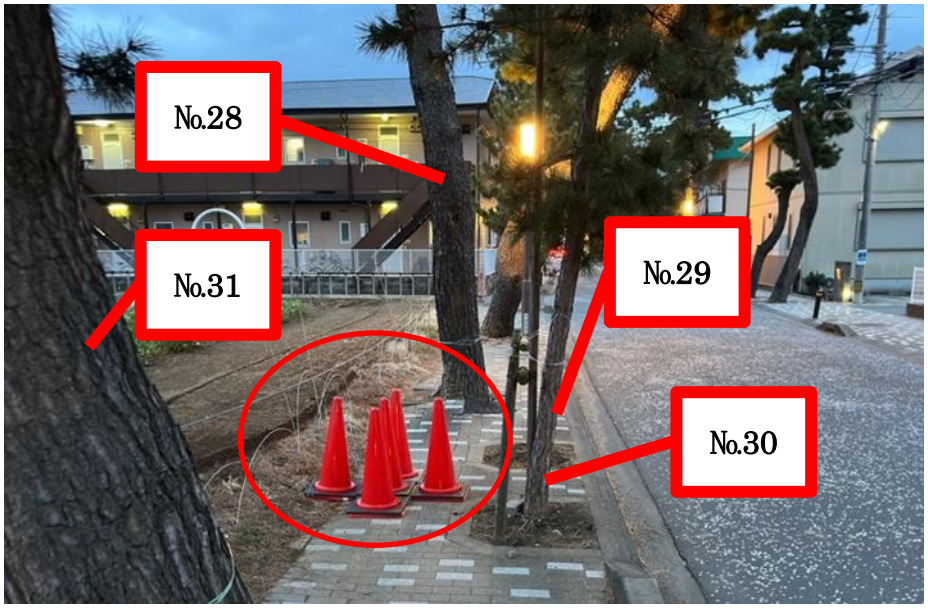
令和６年３月２７日、職員が市指定史跡・天然記念物「鶴嶺八幡宮参道及び松並木」にて歩道のインターロッキングが陥没している状況を確認しました。また、インターロッキングをはめ直すことで対応しました。

令和６年３月２８日、社会教育課職員が現地を確認、空洞が地下に大きく広がっていることを確認し、カラーコーン設置による緊急の安全対策を実施しました。

陥没状況写真（西から）
令和 6 年 3 月 27 日撮影
