## 市指定史跡・天然記念物「鶴嶺八幡宮参道及び松並木」の緊急対応等について

### 1. 令和4年度松並木の交通事故等について：資料「交通事故・緊急剪定松位置図」 印

### 2. 令和5年度実施した緊急対応について：資料「交通事故・緊急剪定松位置図」 印

### 3. 令和5年6月2日の台風による倒木等対応について：別添資料「台風緊急対応位置図」 印

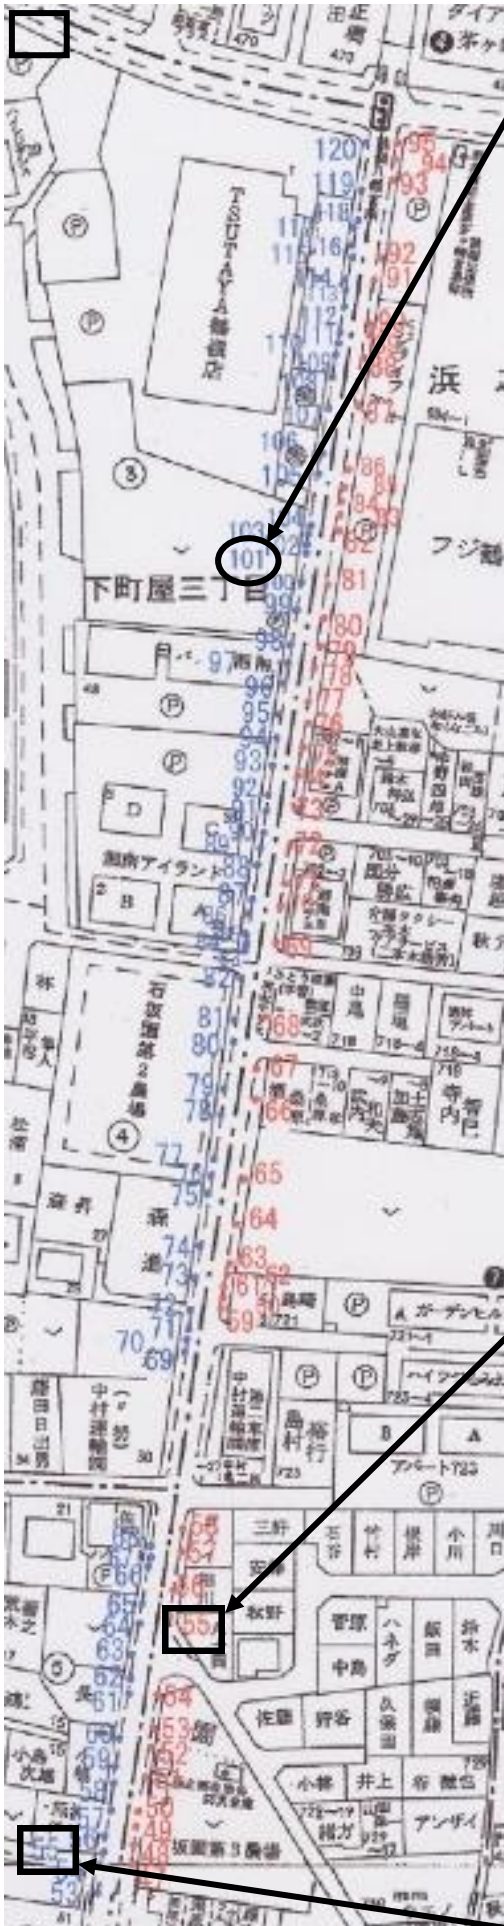
交通事故・緊急対応松位置図

西側 No. 101 は、令和4年度第1回文化財保護審議会で車両が接触した連絡があり、他にも接触の痕跡が認められたため、当該者に対し今後注意する旨厳重に注意するとともに注意喚起の張り紙を設置した旨報告いたしました。警察や市民の方より連絡いただいた件に関して同様の対応をいたしました。その中で特に棄損状況の程度が大きい資料の件について、茅ヶ崎市文化財保護条例に基づき「茅ヶ崎市指定重要文化財損傷届」及び「顛末書」を提出のうえ、厳重に注意を求めました。また、道路に張り出した部分の伐採をとの連絡がされた件に関しては、松並木が文化財であることをご確認いただきました。

西側 No. 12 も、特に棄損状況の程度が大きい資料の件について、茅ヶ崎市文化財保護条例に基づき「茅ヶ崎市指定重要文化財損傷届」及び「顛末書」を提出のうえ、厳重に注意を求めました。

東側 No. 46 は、市民の方から通行に支障があること、西側 No. 28 は、文化財パトロールで民地越境が確認された部分について、剪定を行いました。

東側 No. 55 は、参道清掃時に根元が腐ってぐらついて危険であると考え、緒方委員にご報告し、至急伐採のご意見をいただき、近藤会長に専決をいただき伐採を行いました。

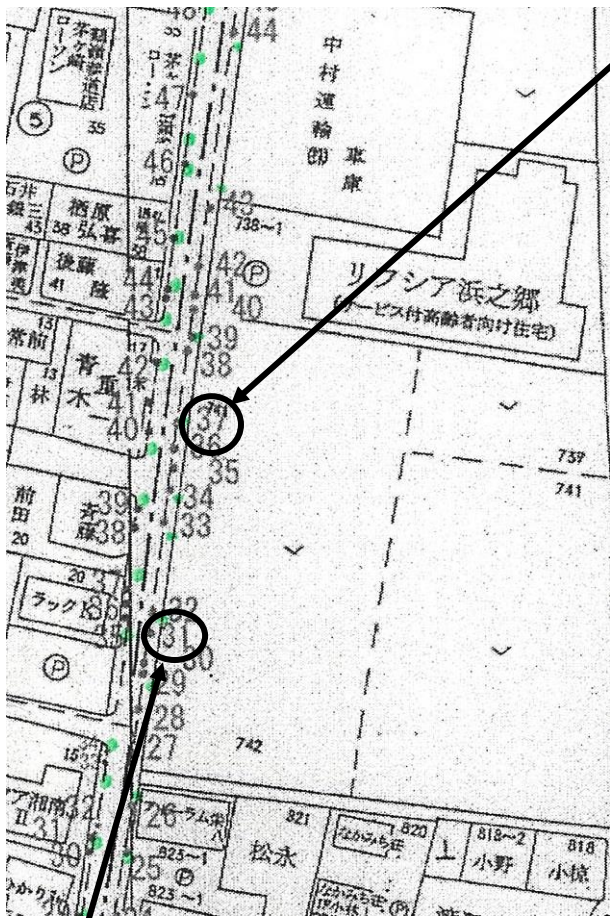
台風緊急対応位置図

6月2日13時45分頃、市民の方及び市道路管理課より、参道の松が倒れ道路を塞いでいる旨の連絡がありました。

また添え木も浮いた状態であったため、ともに回収しました。(写真のとおり) (裏面あり)
