現場実測図面

YKH\_24\_305099

## 市指定史跡・天然記念物「鶴嶺八幡宮参道及び松並木」について（報告）

#### (1) 令和6年10月28日に発生した交通事故による松の損傷について

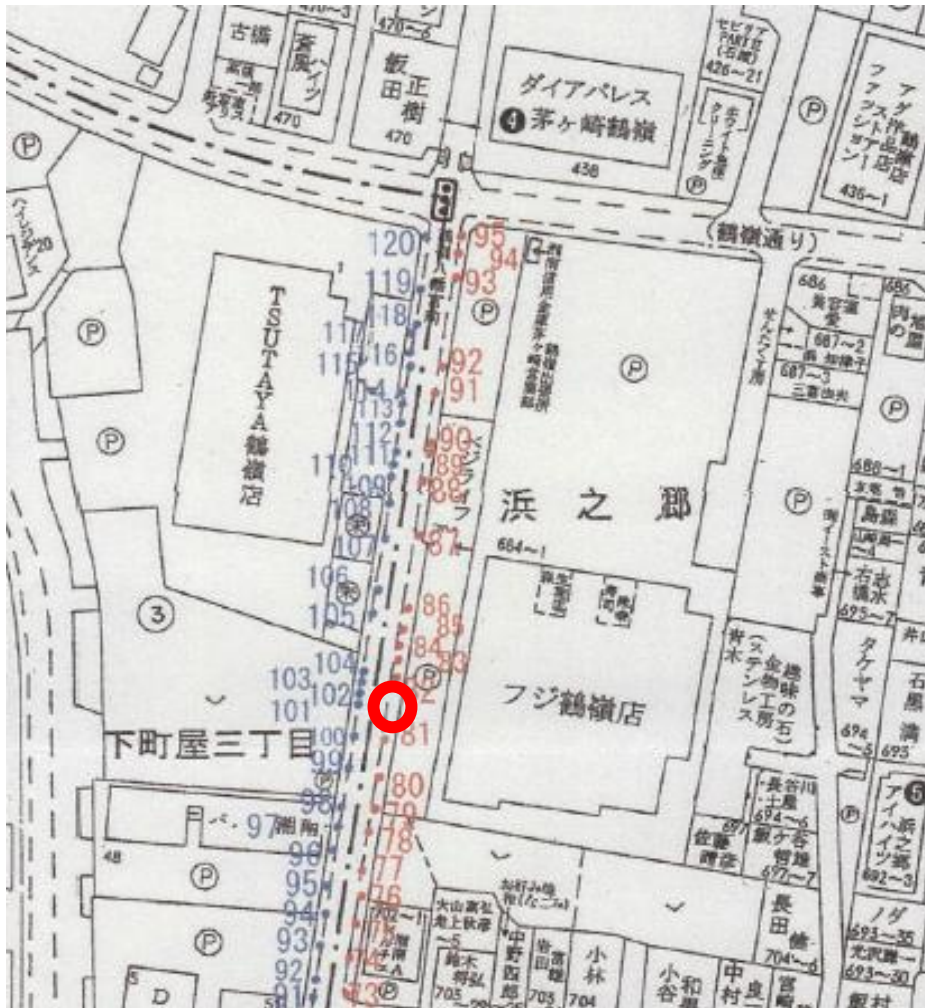
標準構造図に従い、基本的には300\*300\*250の基礎打設し、影響範囲内のインターロッキングを新規交換いたします。（※現況と異なる場合は、現況に合わせて施工）  
（撤去作業中に割れたインターロッキングは交換とし、再利用が可能なものについては、再取付とする）  
赤枠内の撤去を行うが状況に応じて範囲が一部変更になる可能性あり。  
使用部材については、別紙図面を御参照ください。
