水準点の記

水準点番号	5 1 7 6	水管 準 理 点 者	茨城県つくば市北郷1番 国土交通省 国土地理院
所在地	茅ヶ崎市萩園1632番地		
敷地管理者	満福寺	現況地目	宅地
標識の種類	金属標	埋設法	地上
水準点種類	三等水準点	設置年月日	昭和44年10月3日
位置案内	国道1号今宿交差点を北へ約1.5km進むと左手に満福寺がある。本点は満福寺の入口左手にある。

水準測量成果表

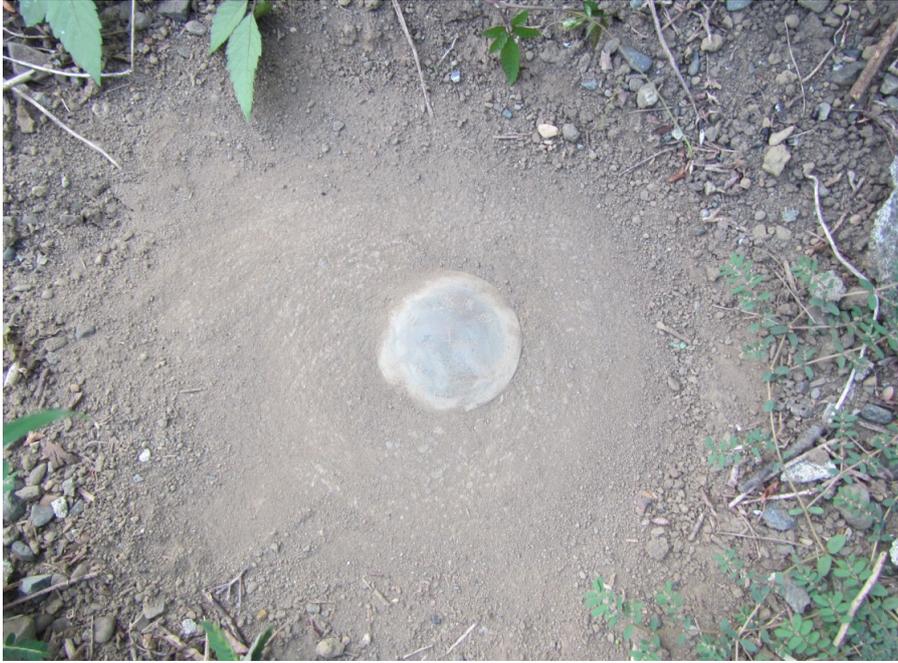
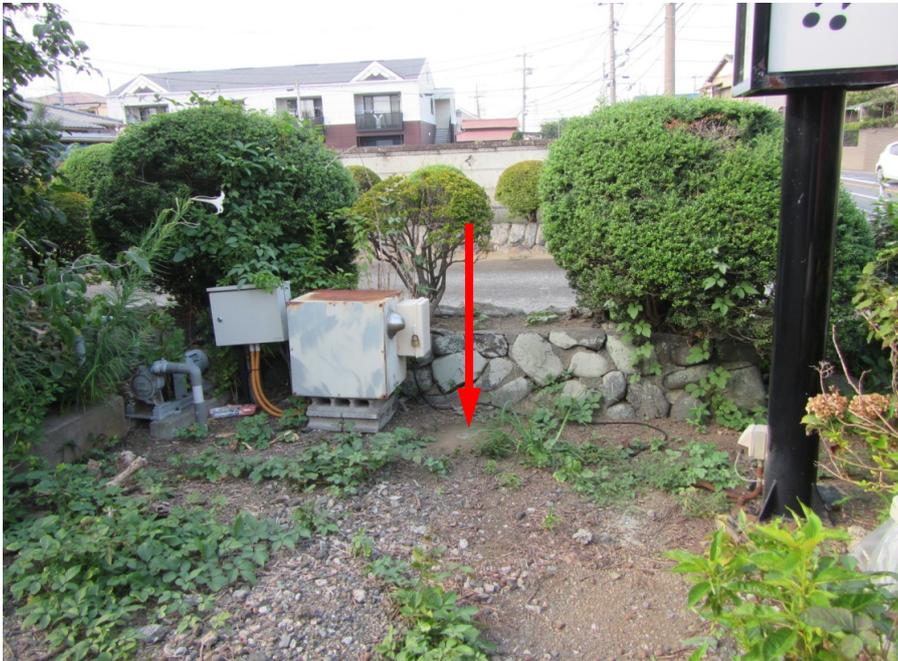
水準点の地上写真

撮影年月日 令和元年8月20日

標識番号	5 1 7 6
所在地	茅ヶ崎市萩園1632番地 (満福寺)

備考：
三等水準点
