水準点の記

水準点番号	茅8	水準点者	茅ヶ崎市茅ヶ崎一丁目1番1号
		水管	茅ヶ崎市
所在地	茅ヶ崎市萩園2722番地		
敷地管理者	ボゾリスソリューションズ(株)	現況地目	宅地
標識の種類	標石	埋設法	地上(保護石4個)
水準点種類	1級水準点	設置年月日	昭和48年12月
位置案内	国道1号産業道路入口交差点より北へ約550m進むと十字路がある。		
	同十字路より北西へ約400mにてボゾリスソリューションズ(株)があり、		
	本点は同社敷地内の駐車場の北東端にある。

水準測量成果表

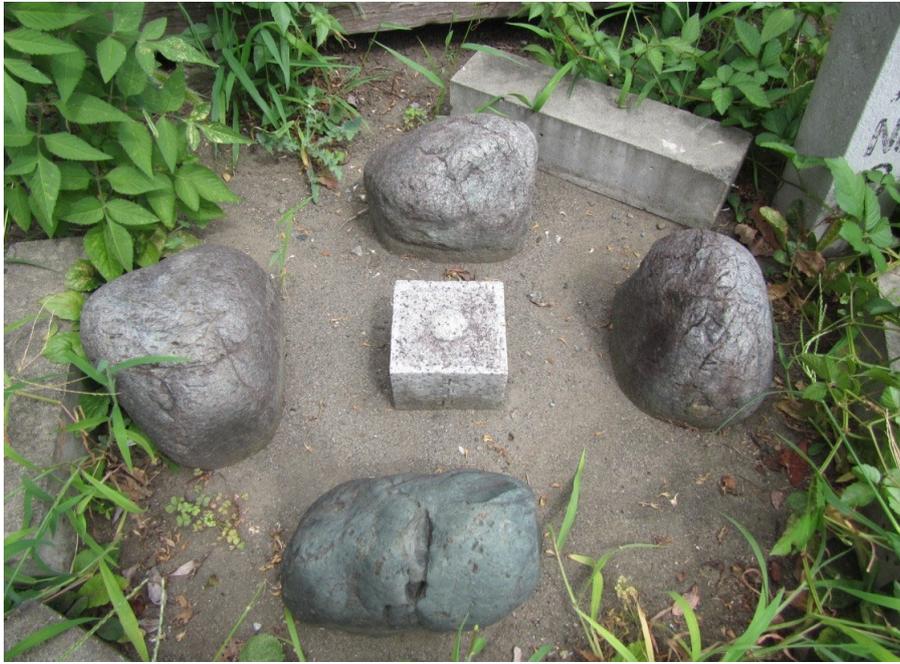
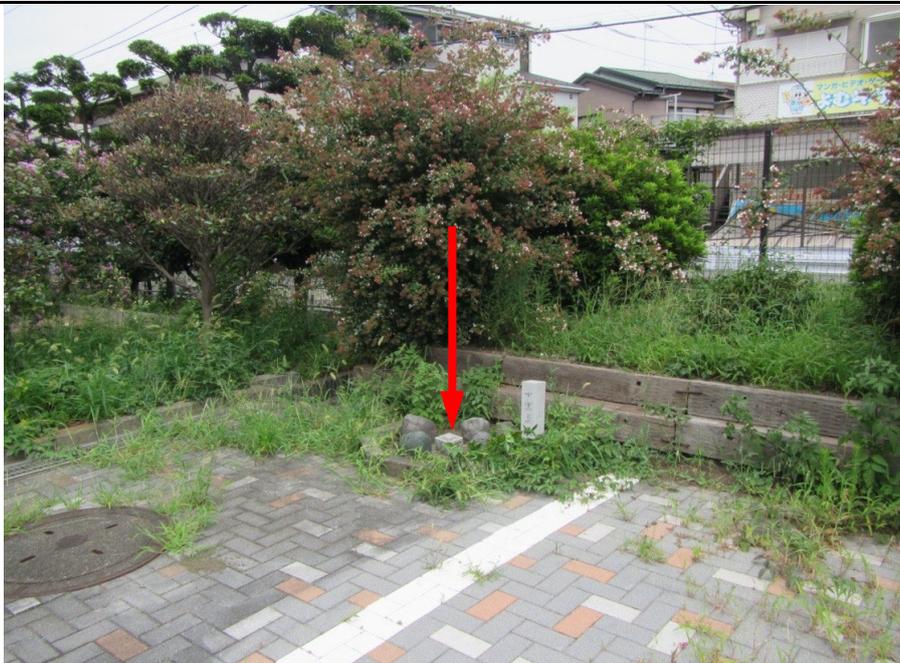
水準点の地上写真

撮影年月日 令和元年8月21日

標識番号	茅8
所在地	茅ヶ崎市萩園 2722 番地 (ボゾリスソリューションズ(株))
