水準点の記

水準点番号	茅43	水準点者	茅ヶ崎市茅ヶ崎一丁目1番1号
		水管	茅ヶ崎市
所在地	茅ヶ崎市赤羽根3042番地		
敷地管理者	宝積寺	現況地目	境内地
標識の種類	金属標	埋設法	地上（保護石4個）
水準点種類	1級水準点	設置年月日	昭和54年
位置案内	国道1号東小和田交差点を北西に約1.0km進むと左手に宝積寺がある。		
	本点は宝積寺の境内にある。

水準測量成果表

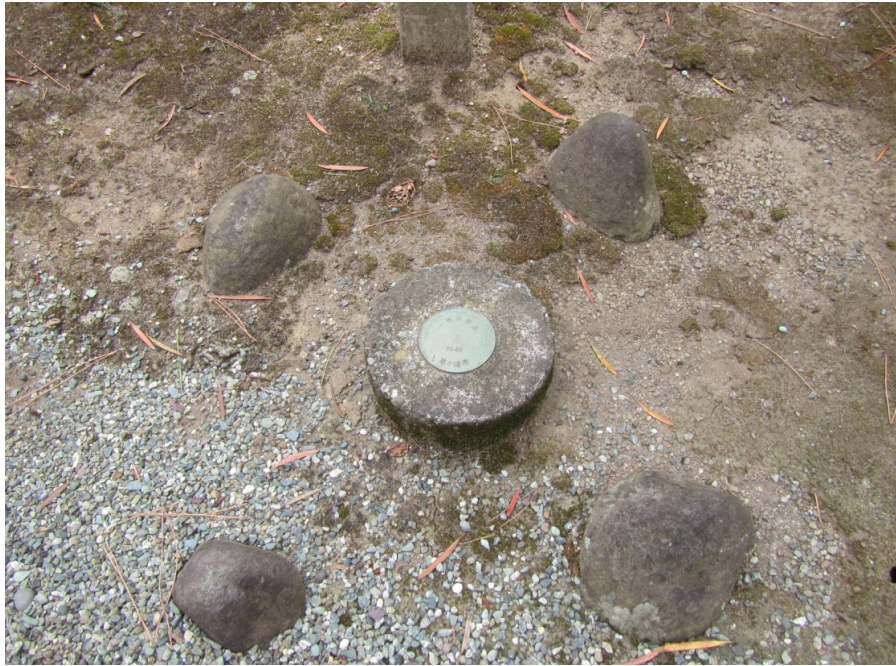
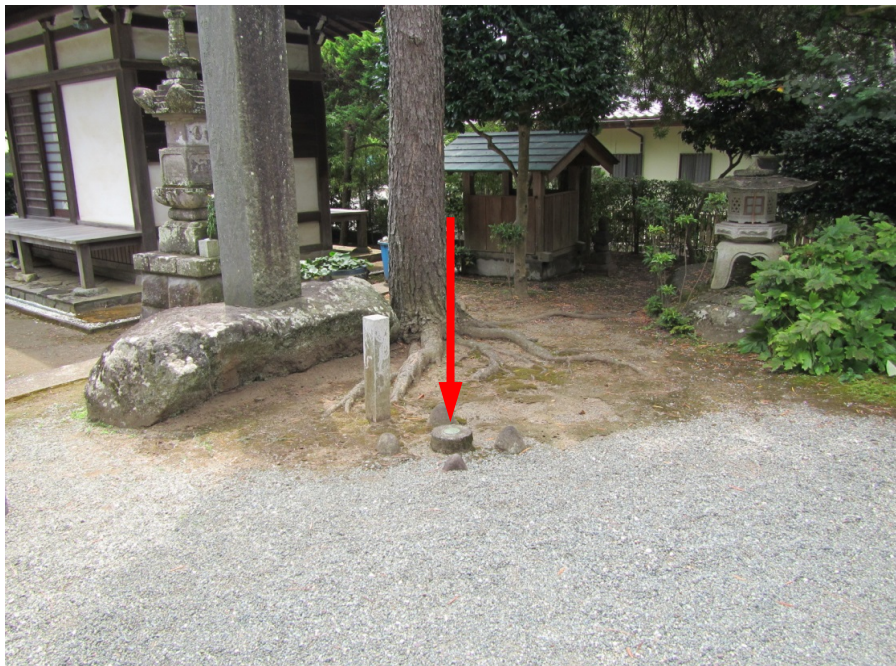
水準点の地上写真

撮影年月日 令和元年8月20日

標識番号	茅43
所在地	茅ヶ崎市赤羽根3042番地（宝積寺）
