# 水準点の記

水準点番号	茅16	水管 準理 点者	茅ヶ崎市茅ヶ崎一丁目1番1号 茅ヶ崎市
所在地	茅ヶ崎市矢畑782番地		
敷地管理者	ダンロップスポーツクラブ茅ヶ崎	現況地目	宅地
標識の種類	金属標	埋設法	地上(保護石4個)
水準点種類	1級水準点	設置年月日	昭和48年12月
位置案内	国道1号十間坂交差点の北方約620mに矢畑肥地力交差点がある。		
	本点は同交差点の北東にあるスポーツクラブ敷地内にある。

## 水準測量成果表

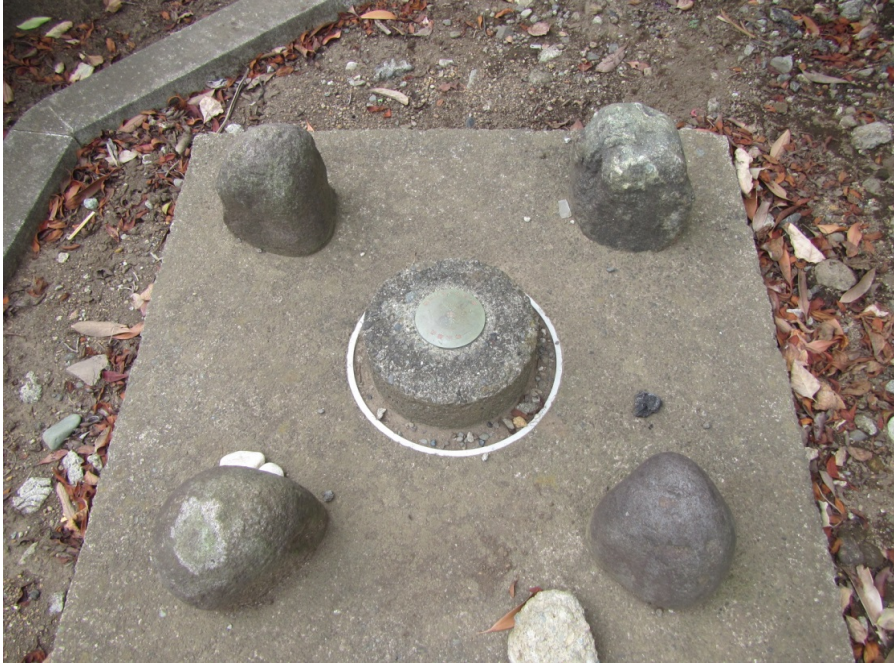
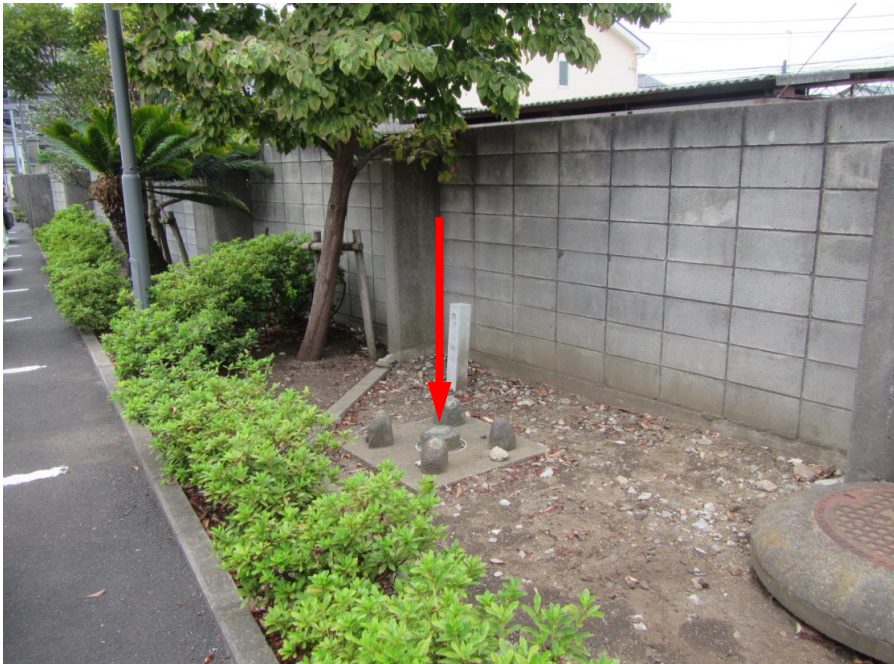
# 水準点の地上写真

撮影年月日 令和元年8月21日

標識番号	茅16
所在地	茅ヶ崎市矢畑782番地 (ダンロップスポーツクラブ茅ヶ崎)
