# 水準点の記

水準点番号	茅18	水準点者	茅ヶ崎市茅ヶ崎一丁目1番1号 茅ヶ崎市
所在地	茅ヶ崎市矢畑字千ノ川下995番40号		
敷地管理者	茅ヶ崎市	現況地目	公園
標識の種類	金属標	埋設法	地上（保護石4個）
水準点種類	1級水準点	設置年月日	令和5年10月17日
位置案内	茅ヶ崎市役所の北方約0.6kmに千の川橋を過ぎると茅ヶ崎建設共同組合がある。 本点は、茅ヶ崎建設共同組合に隣接する矢畑東公園入口にある。

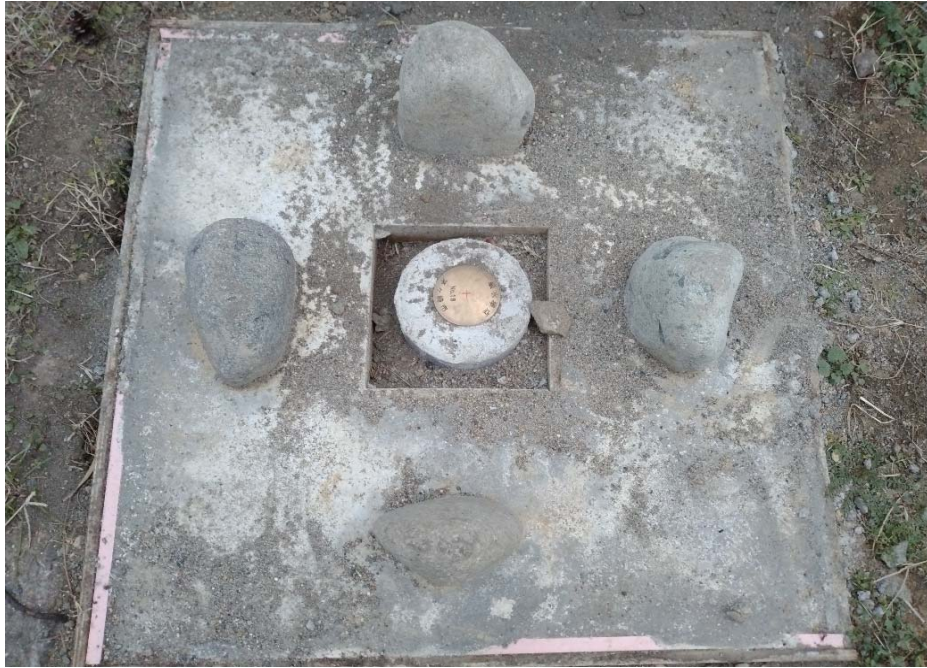
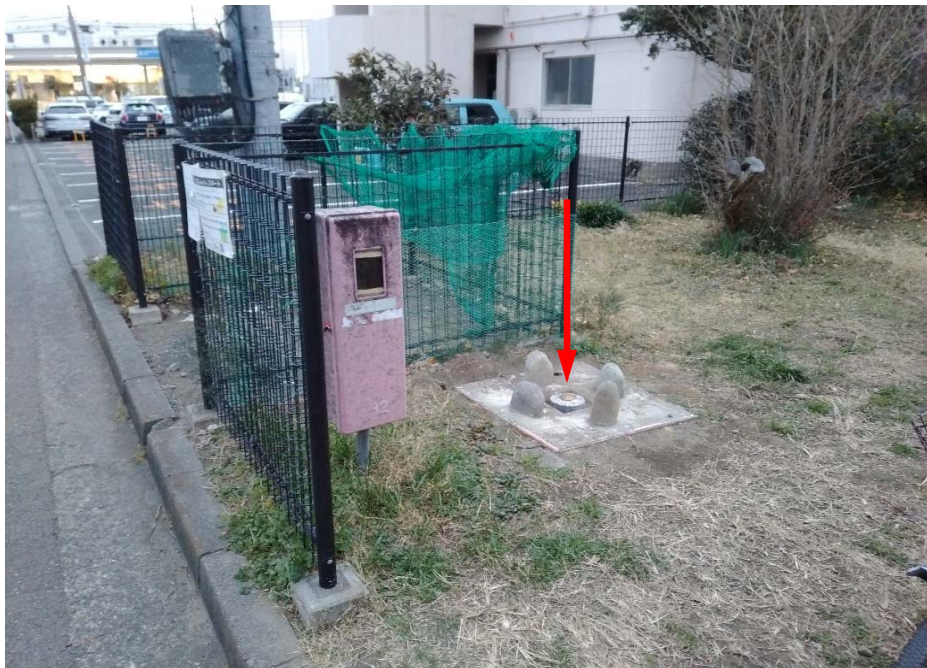
# 水準点の地上写真

撮影年月日 令和6年1月11日

標識番号	茅18
所在地	茅ヶ崎市矢畑字千ノ川下995番40号（矢畑東公園）
