# 水準点の記

水準点番号	茅19	水管 準理 点者	茅ヶ崎市茅ヶ崎一丁目1番1号 茅ヶ崎市
所在地	茅ヶ崎市茅ヶ崎三丁目3番5号		
敷地管理者	東邦チタニウム株式会社	現況地目	宅地
標識の種類	標石	埋設法	地上（保護石4個）
水準点種類	1級水準点	設置年月日	昭和48年12月
位置案内	J R 北茅ヶ崎駅の西側に東邦チタニウム(株)茅ヶ崎工場の正門がある。		
	本点は同工場正門の守衛室の南側にある。

## 水準測量成果表

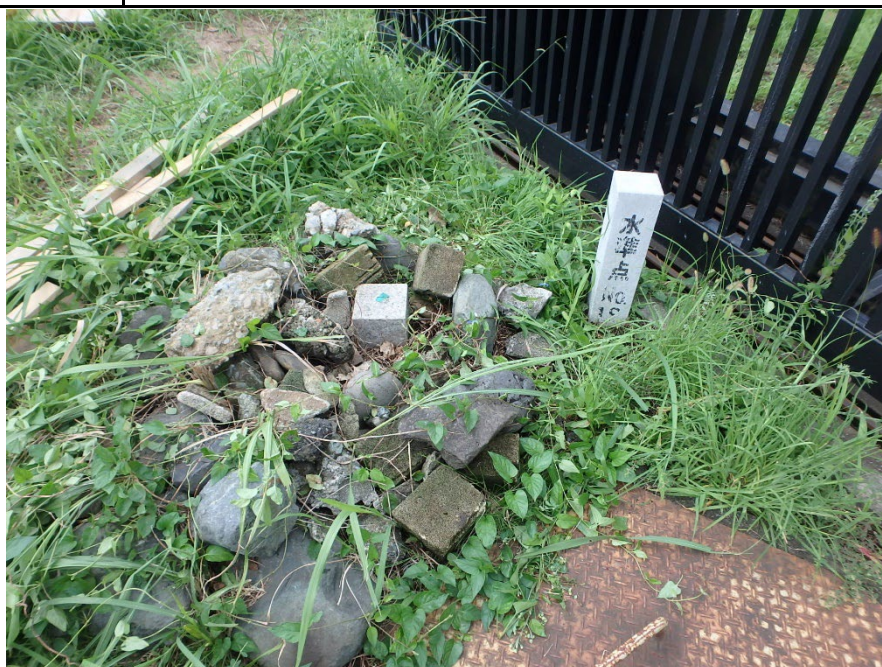
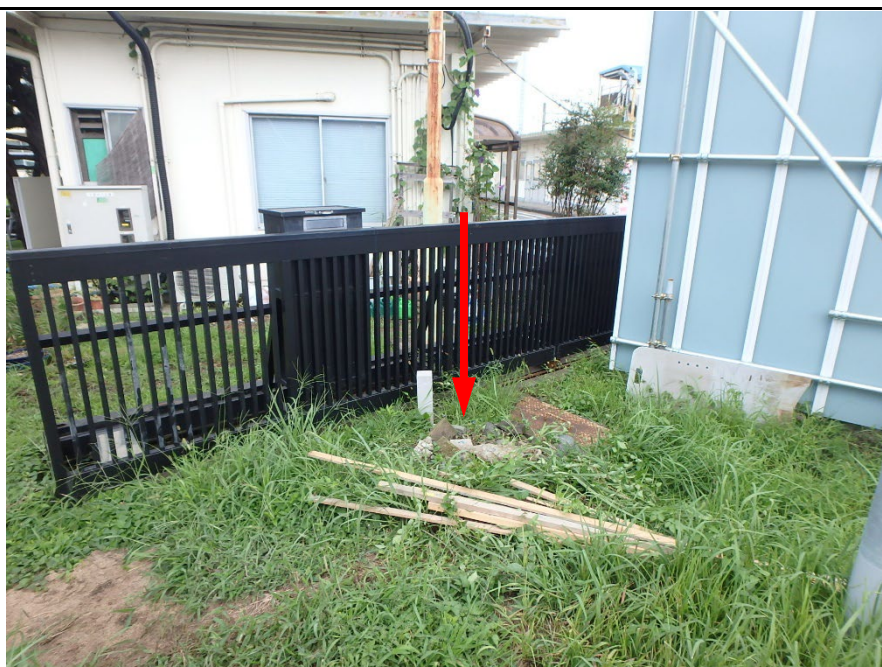
撮影年月日 令和3年9月7日

標識番号	茅19
所在地	茅ヶ崎市茅ヶ崎三丁目3番5号（東邦チタニウム(株)）
