水準点の記

水準点番号	茅20	水管 準 理 者	茅ヶ崎市茅ヶ崎一丁目1番1号 茅ヶ崎市
所在地	茅ヶ崎市茅ヶ崎二丁目7番地		
敷地管理者	茅ヶ崎市	現況地目	公園
標識の種類	金属標	埋設法	地上（保護石4個）
水準点種類	1級水準点	設置年月日	平成8年2月
位置案内	国道1号一里塚交差点を北東へ約300m進むと右手に一里塚公園がある。		
	本点は同公園の南端にある。

水準測量成果表

第 2 0 号

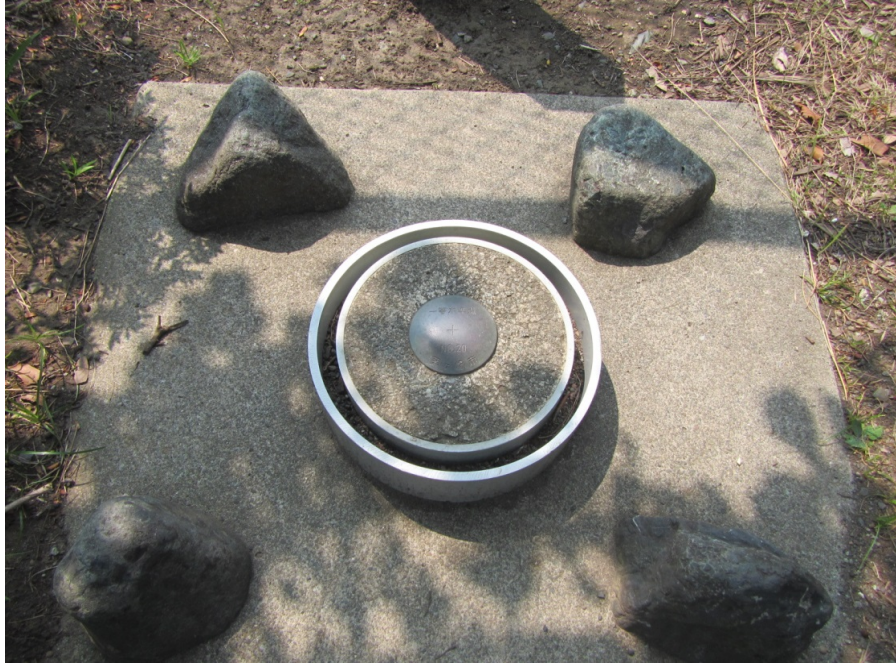
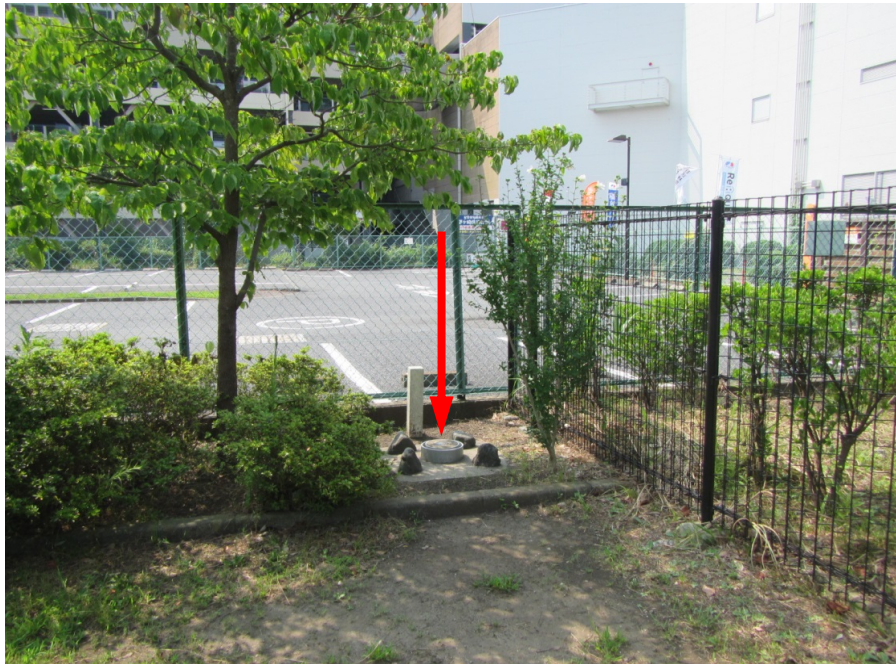
水準点の地上写真

撮影年月日 令和元年8月21日

標識番号	茅20
所在地	茅ヶ崎市茅ヶ崎二丁目7番地（一里塚公園）
