水準点の記

水準点番号	茅27	水管 準 理 点 者	茅ヶ崎市茅ヶ崎一丁目1番1号 茅ヶ崎市
所在地	茅ヶ崎市菱沼一丁目1番1号		
敷地管理者	松林小学校	現況地目	学校用地
標識の種類	標石	埋設法	地下
水準点種類	1級水準点	設置年月日	昭和48年12月
位置案内	国道1号松林中学校入口交差点の北西約850mに松林小学校がある。		
	本点は同小学校グラウンドの南東角にある。

水準測量成果表

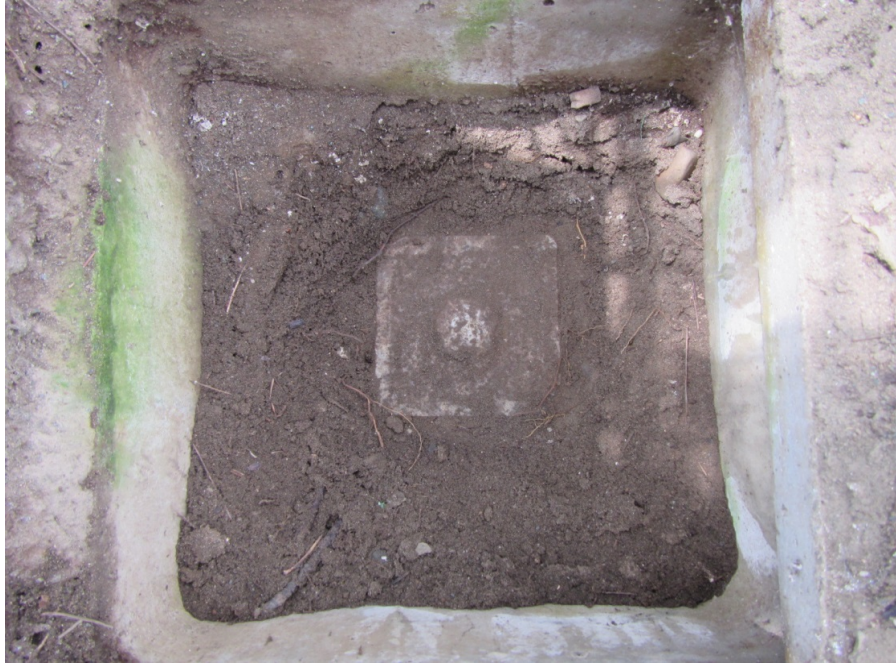
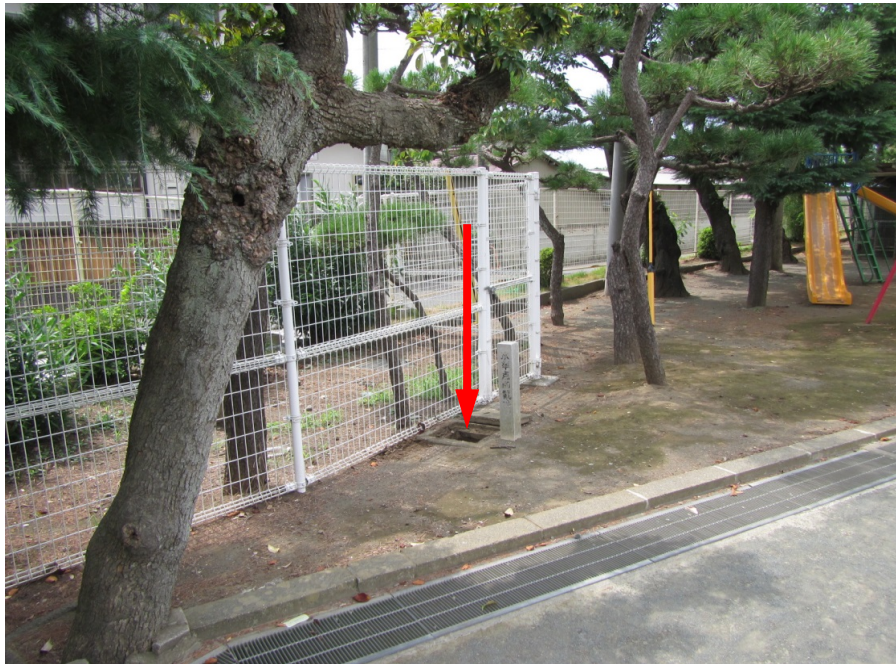
水準点の地上写真

撮影年月日 令和元年8月20日

標識番号	茅27
所在地	茅ヶ崎市菱沼一丁目1番1号（松林小学校）
