# 水準点の記

水準点番号	茅34	水管 準 点 者	茅ヶ崎市茅ヶ崎一丁目1番1号 茅ヶ崎市
所在地	茅ヶ崎市共恵一丁目10番23号		
敷地管理者	茅ヶ崎小学校	現況地目	学校用地
標識の種類	標石	埋設法	地上（保護石4個）
水準点種類	1級水準点	設置年月日	昭和48年12月
位置案内	J R 茅ヶ崎駅の南西約400mに茅ヶ崎小学校がある。本点は同小学校の		
	正門左手の駐輪場の裏手にある。

## 水準測量成果表

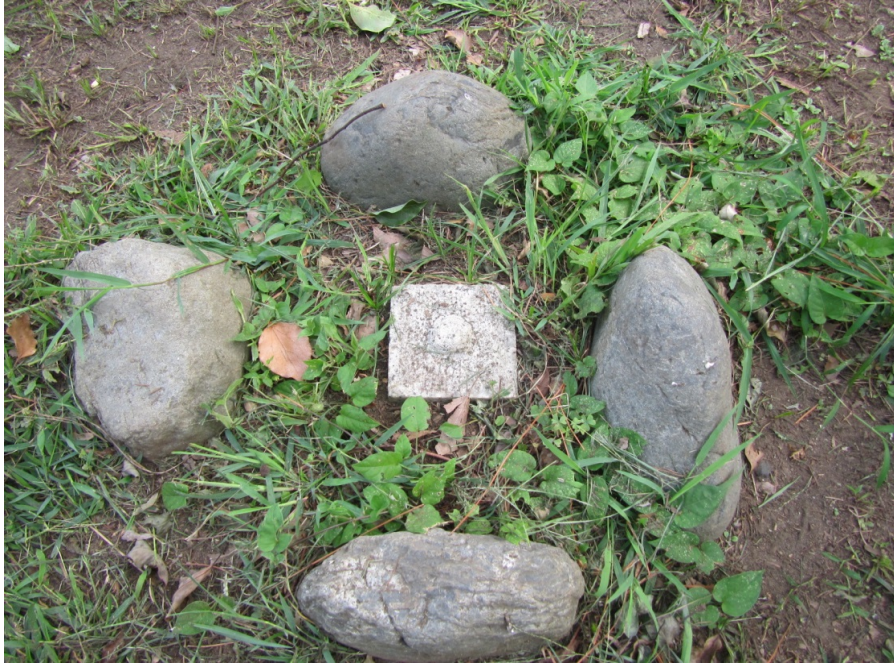
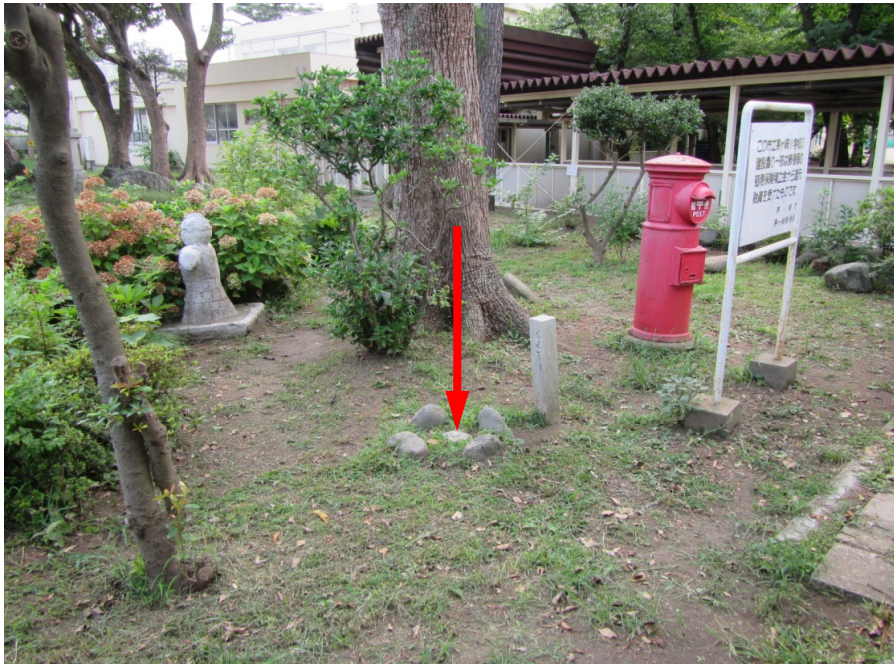
# 水準点の地上写真

標識番号	茅34
所在地	茅ヶ崎市共恵一丁目10番23号（茅ヶ崎小学校）
