水準点の記

水準点番号	茅37	水準点者	茅ヶ崎市茅ヶ崎一丁目1番1号
所在地	茅ヶ崎市香川五丁目8番1号		
敷地管理者	浄心寺	現況地目	宅地
標識の種類	金属標	埋設法	地上（保護石4個）
水準点種類	1級水準点	設置年月日	平成20年12月8日
位置案内	JR香川駅の北西約150mに浄心寺がある。本点は浄心寺の駐車場敷地内にある。

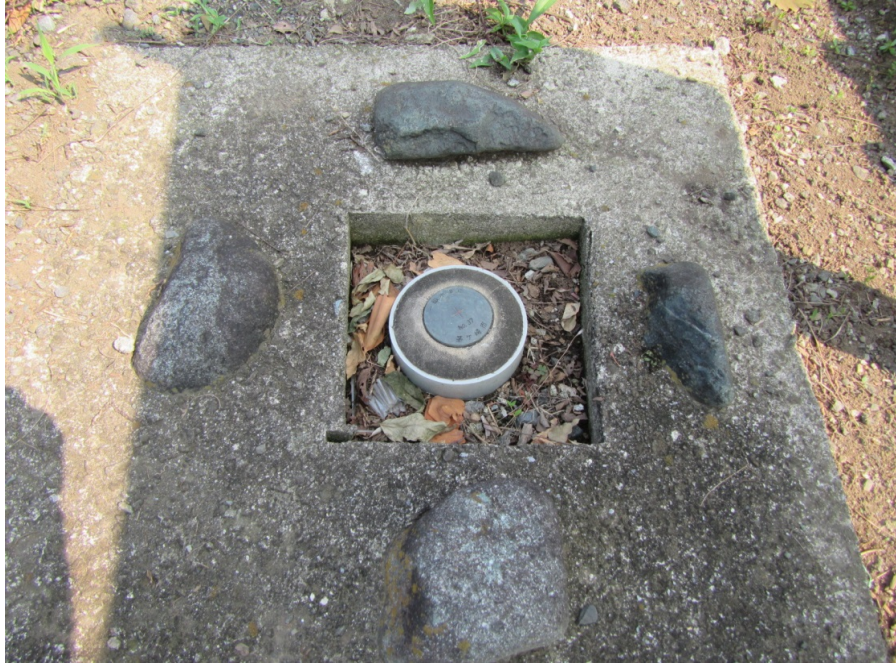
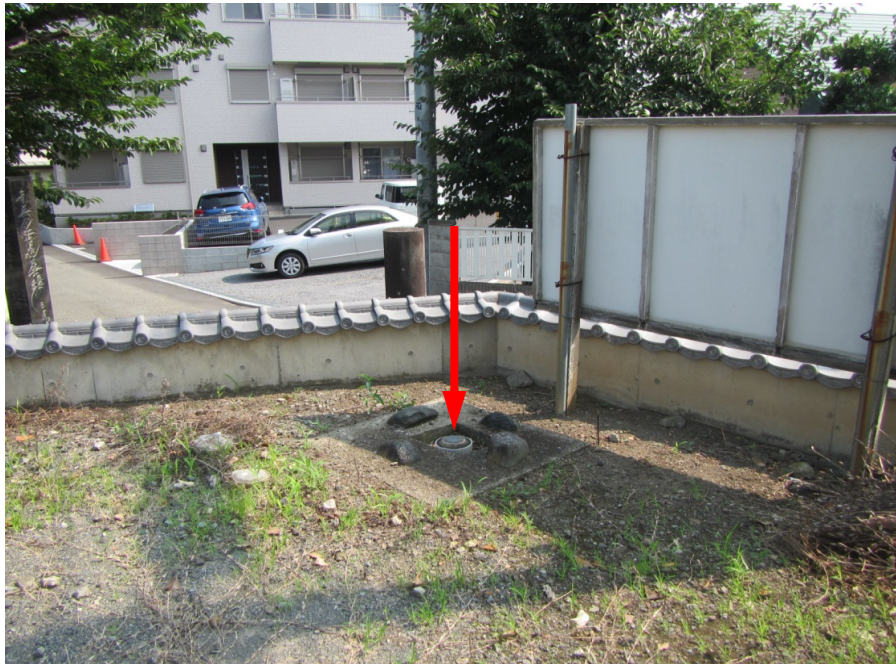
水準点の地上写真

撮影年月日 令和元年8月20日

標識番号	茅37
所在地	茅ヶ崎市香川5丁目8番1号（浄心寺）
