水準点の記

水準点番号	5 1 7 6	水管 準 理 点 者	茨城県つくば市北郷1番 国土交通省 国土地理院
所在地	茅ヶ崎市萩園1632番地		
敷地管理者	満福寺	現況地目	宅地
標識の種類	金属標	埋設法	地上
水準点種類	三等水準点	設置年月日	昭和44年10月3日
位置案内	国道1号今宿交差点を北へ約1.5km進むと左手に満福寺がある。本点は満福寺の入口左手にある。

水準測量成果表

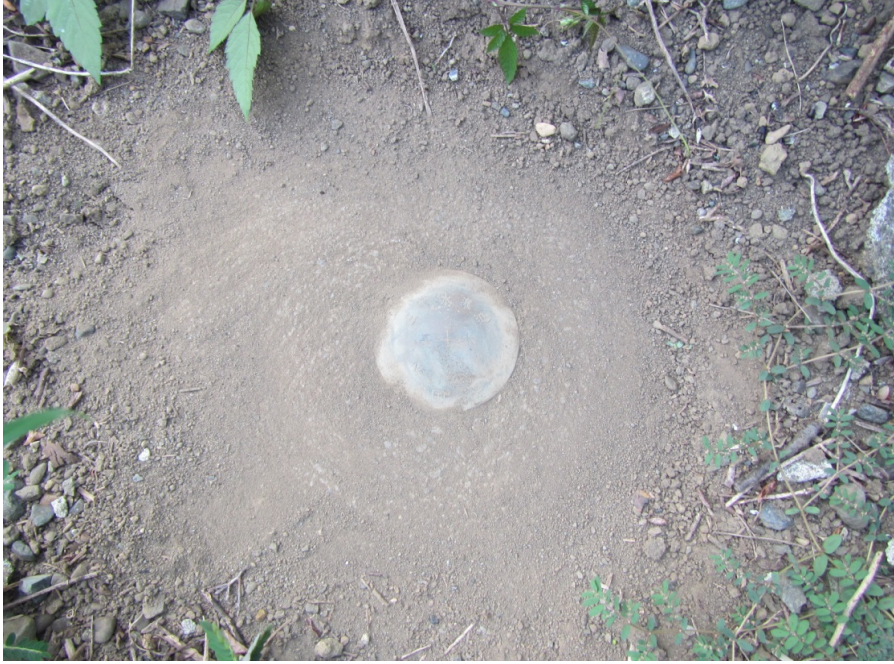
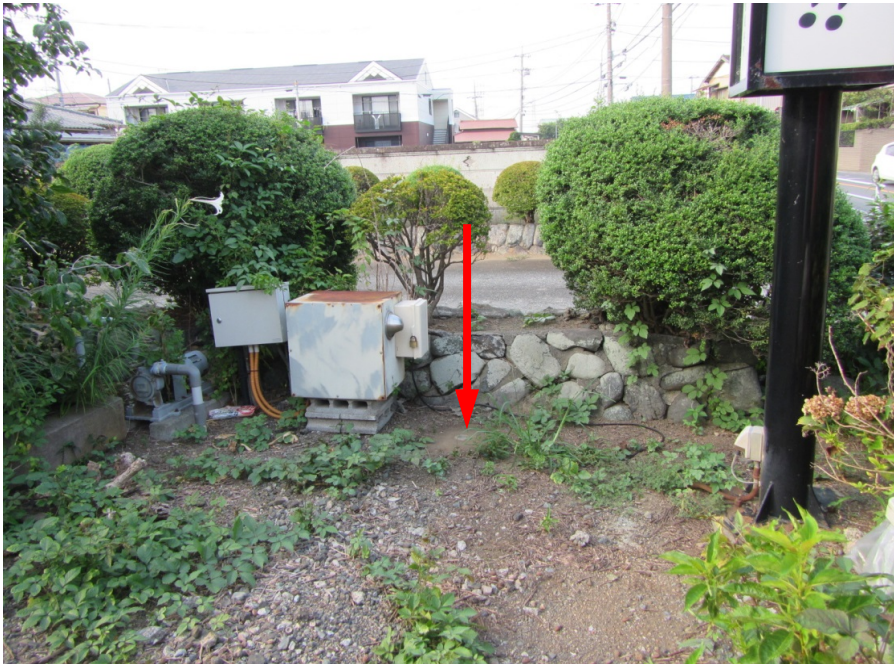
水準点の地上写真

撮影年月日 令和元年8月20日

標識番号	5 1 7 6
所在地	茅ヶ崎市萩園1632番地 (満福寺)
