# 明らかになった橋脚

## 太い木材を加工しました

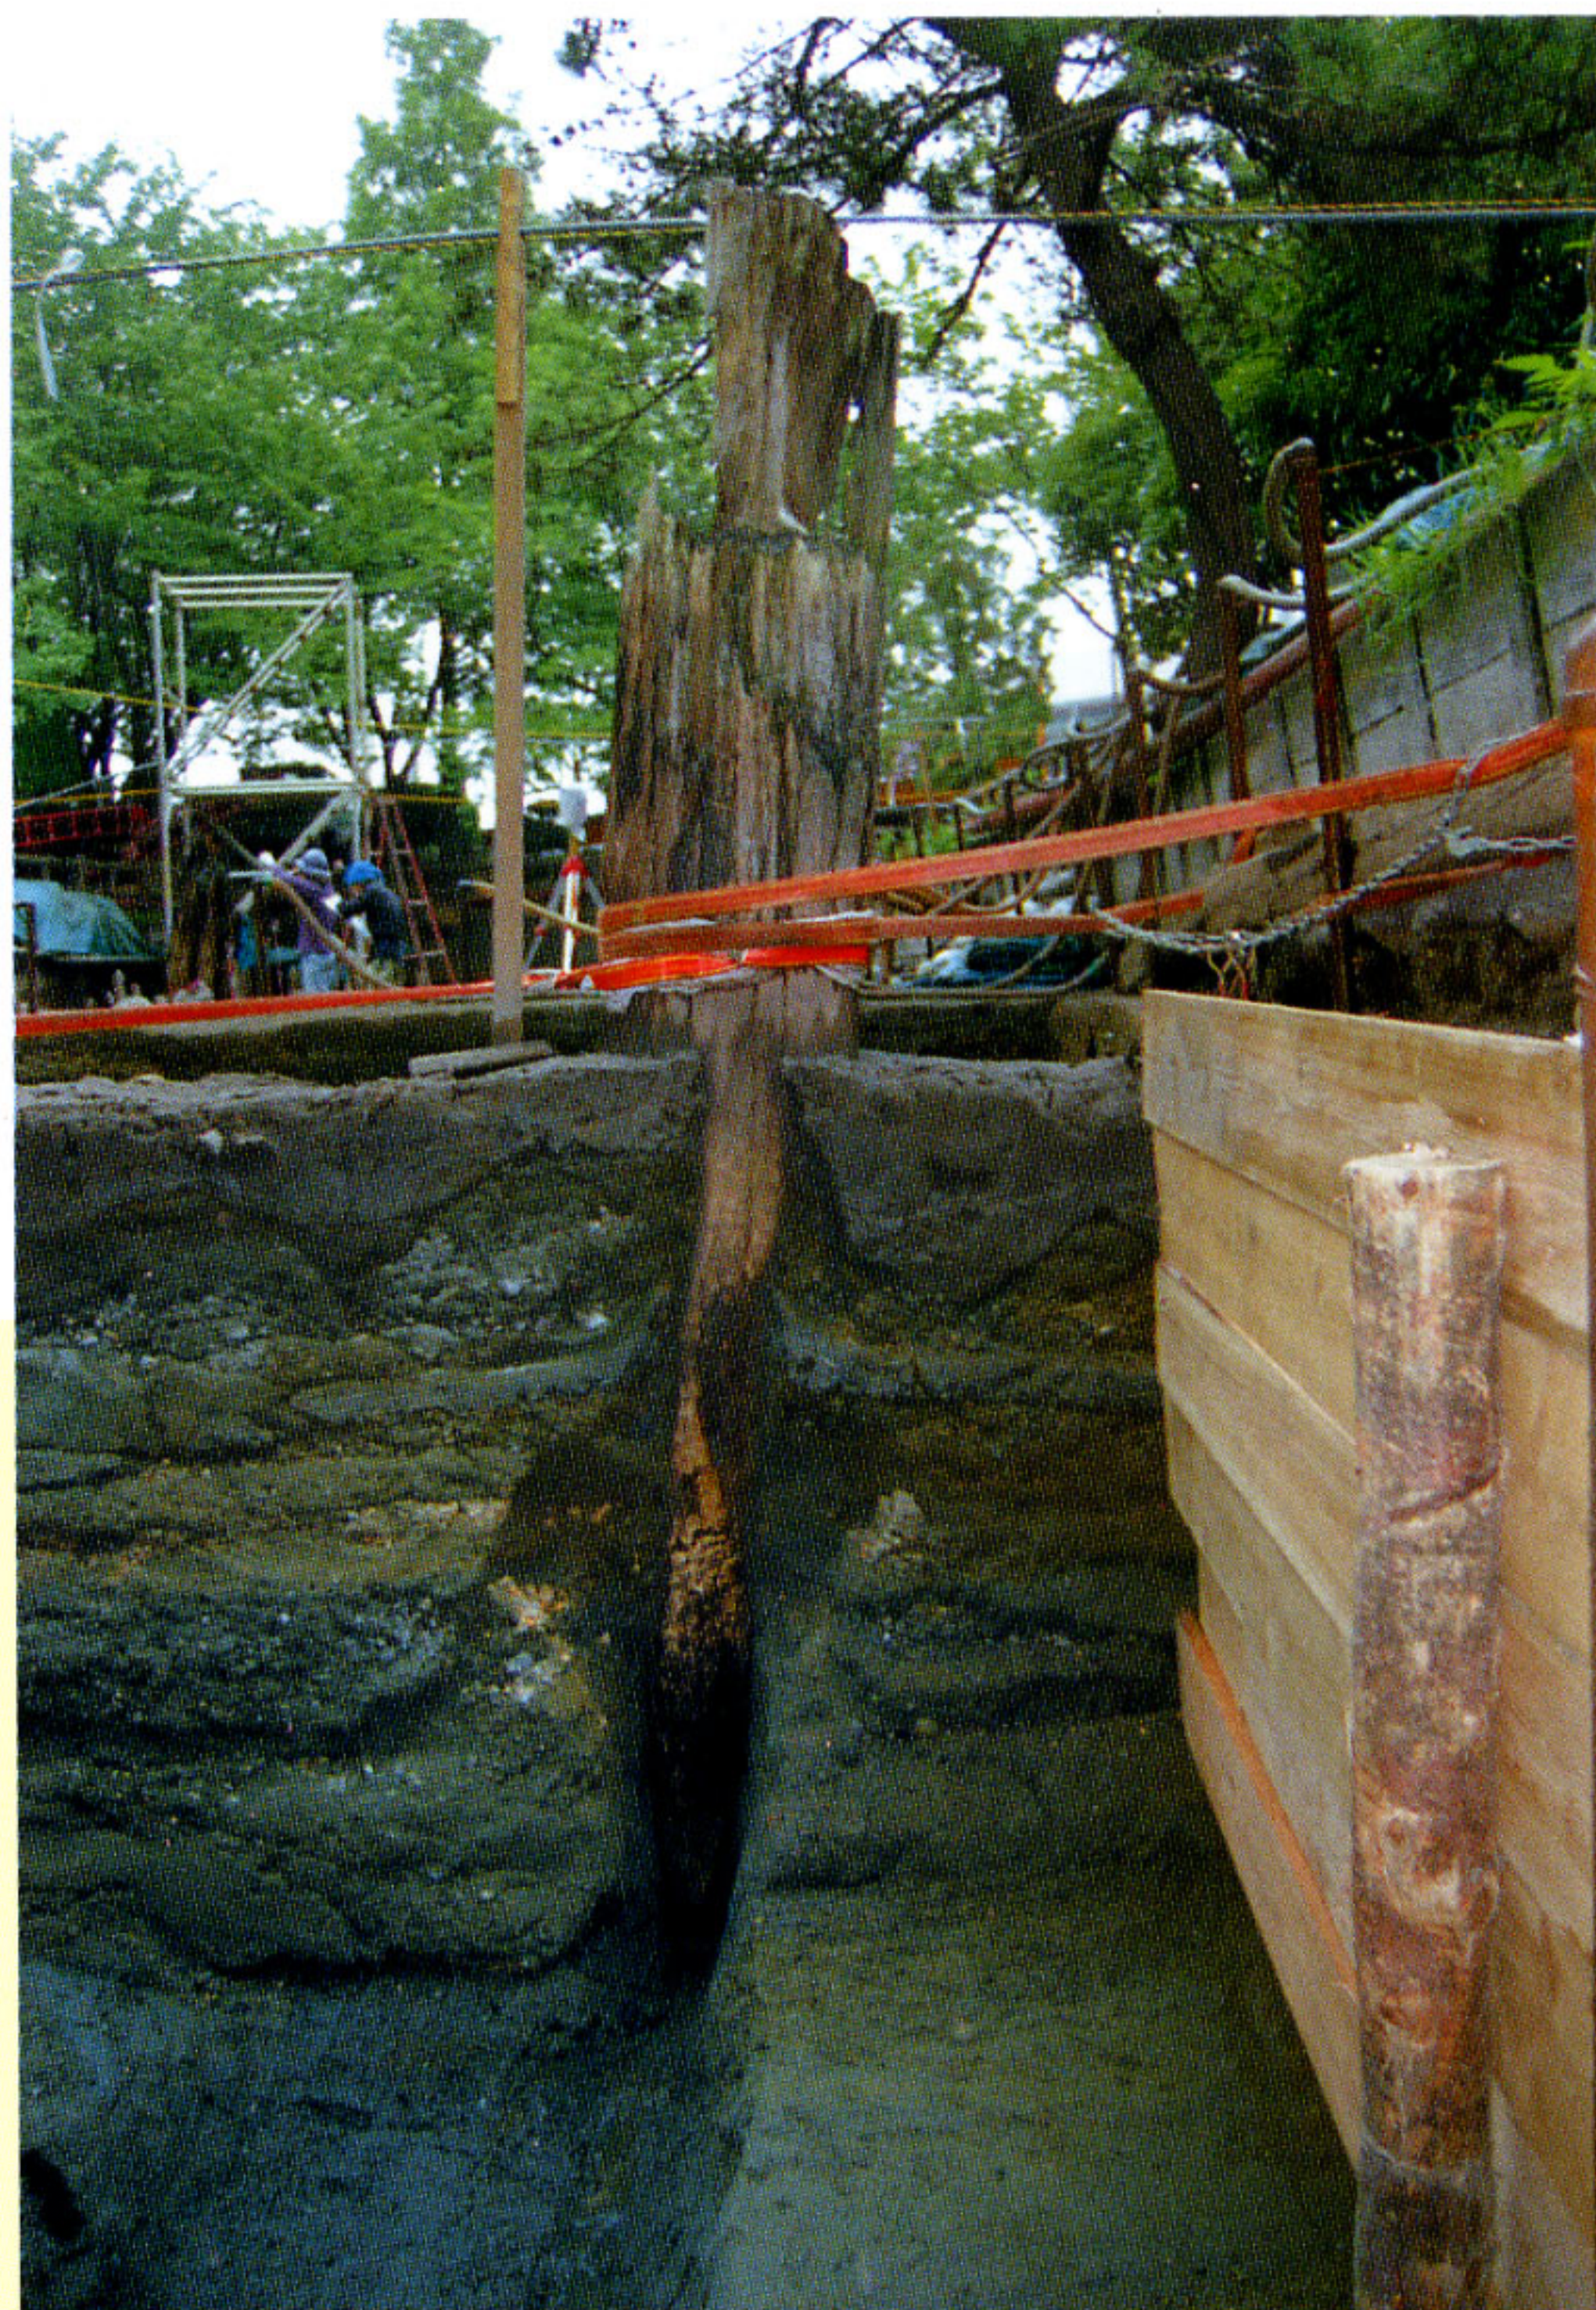
橋杭No.5の下部状況を見る

橋脚(橋杭)はどれもヒノキの太い木を加工して作られています。直径は48～69cm、残っていた長さで確認できたのは3m65cmでしたが、橋として使われていた時には上にもっとの延びていたはずで、下部は途中から細くなり、手斧という工具で削った跡が残っていました。また、橋杭No.9と10の上部には四角い加工痕がありました。これは柱の途中に開けられた穴(ほぞ穴)で、梁あるいは貫を通して橋杭をつないでいたものと思われる。

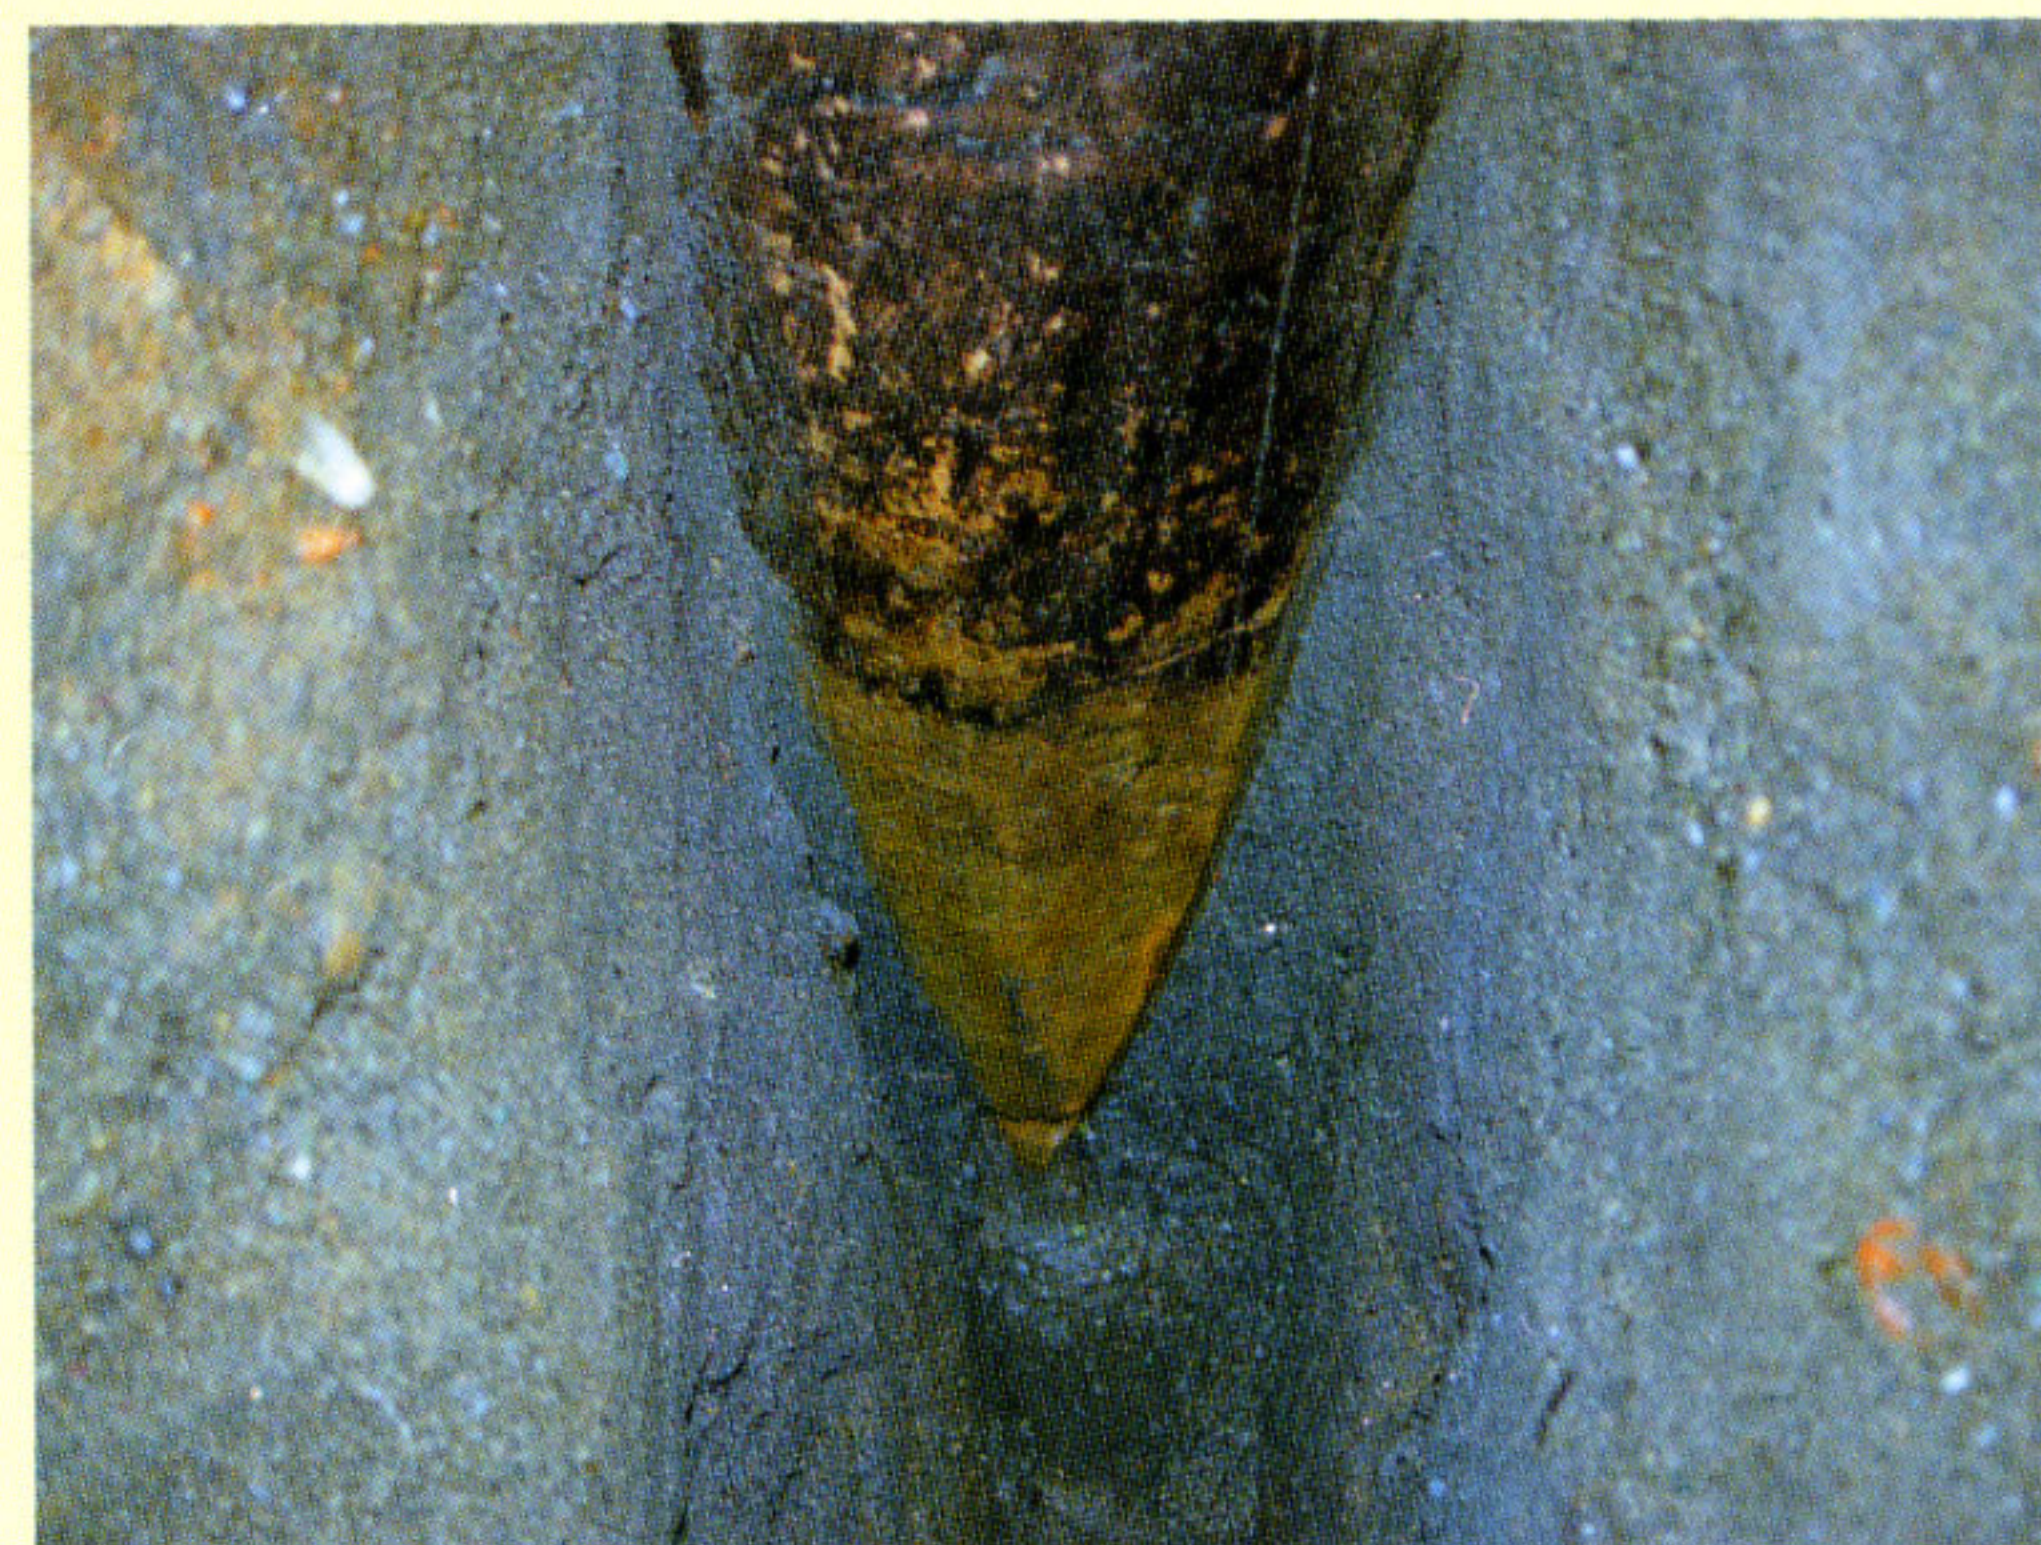
橋杭No.5の先端 杭のように尖っています

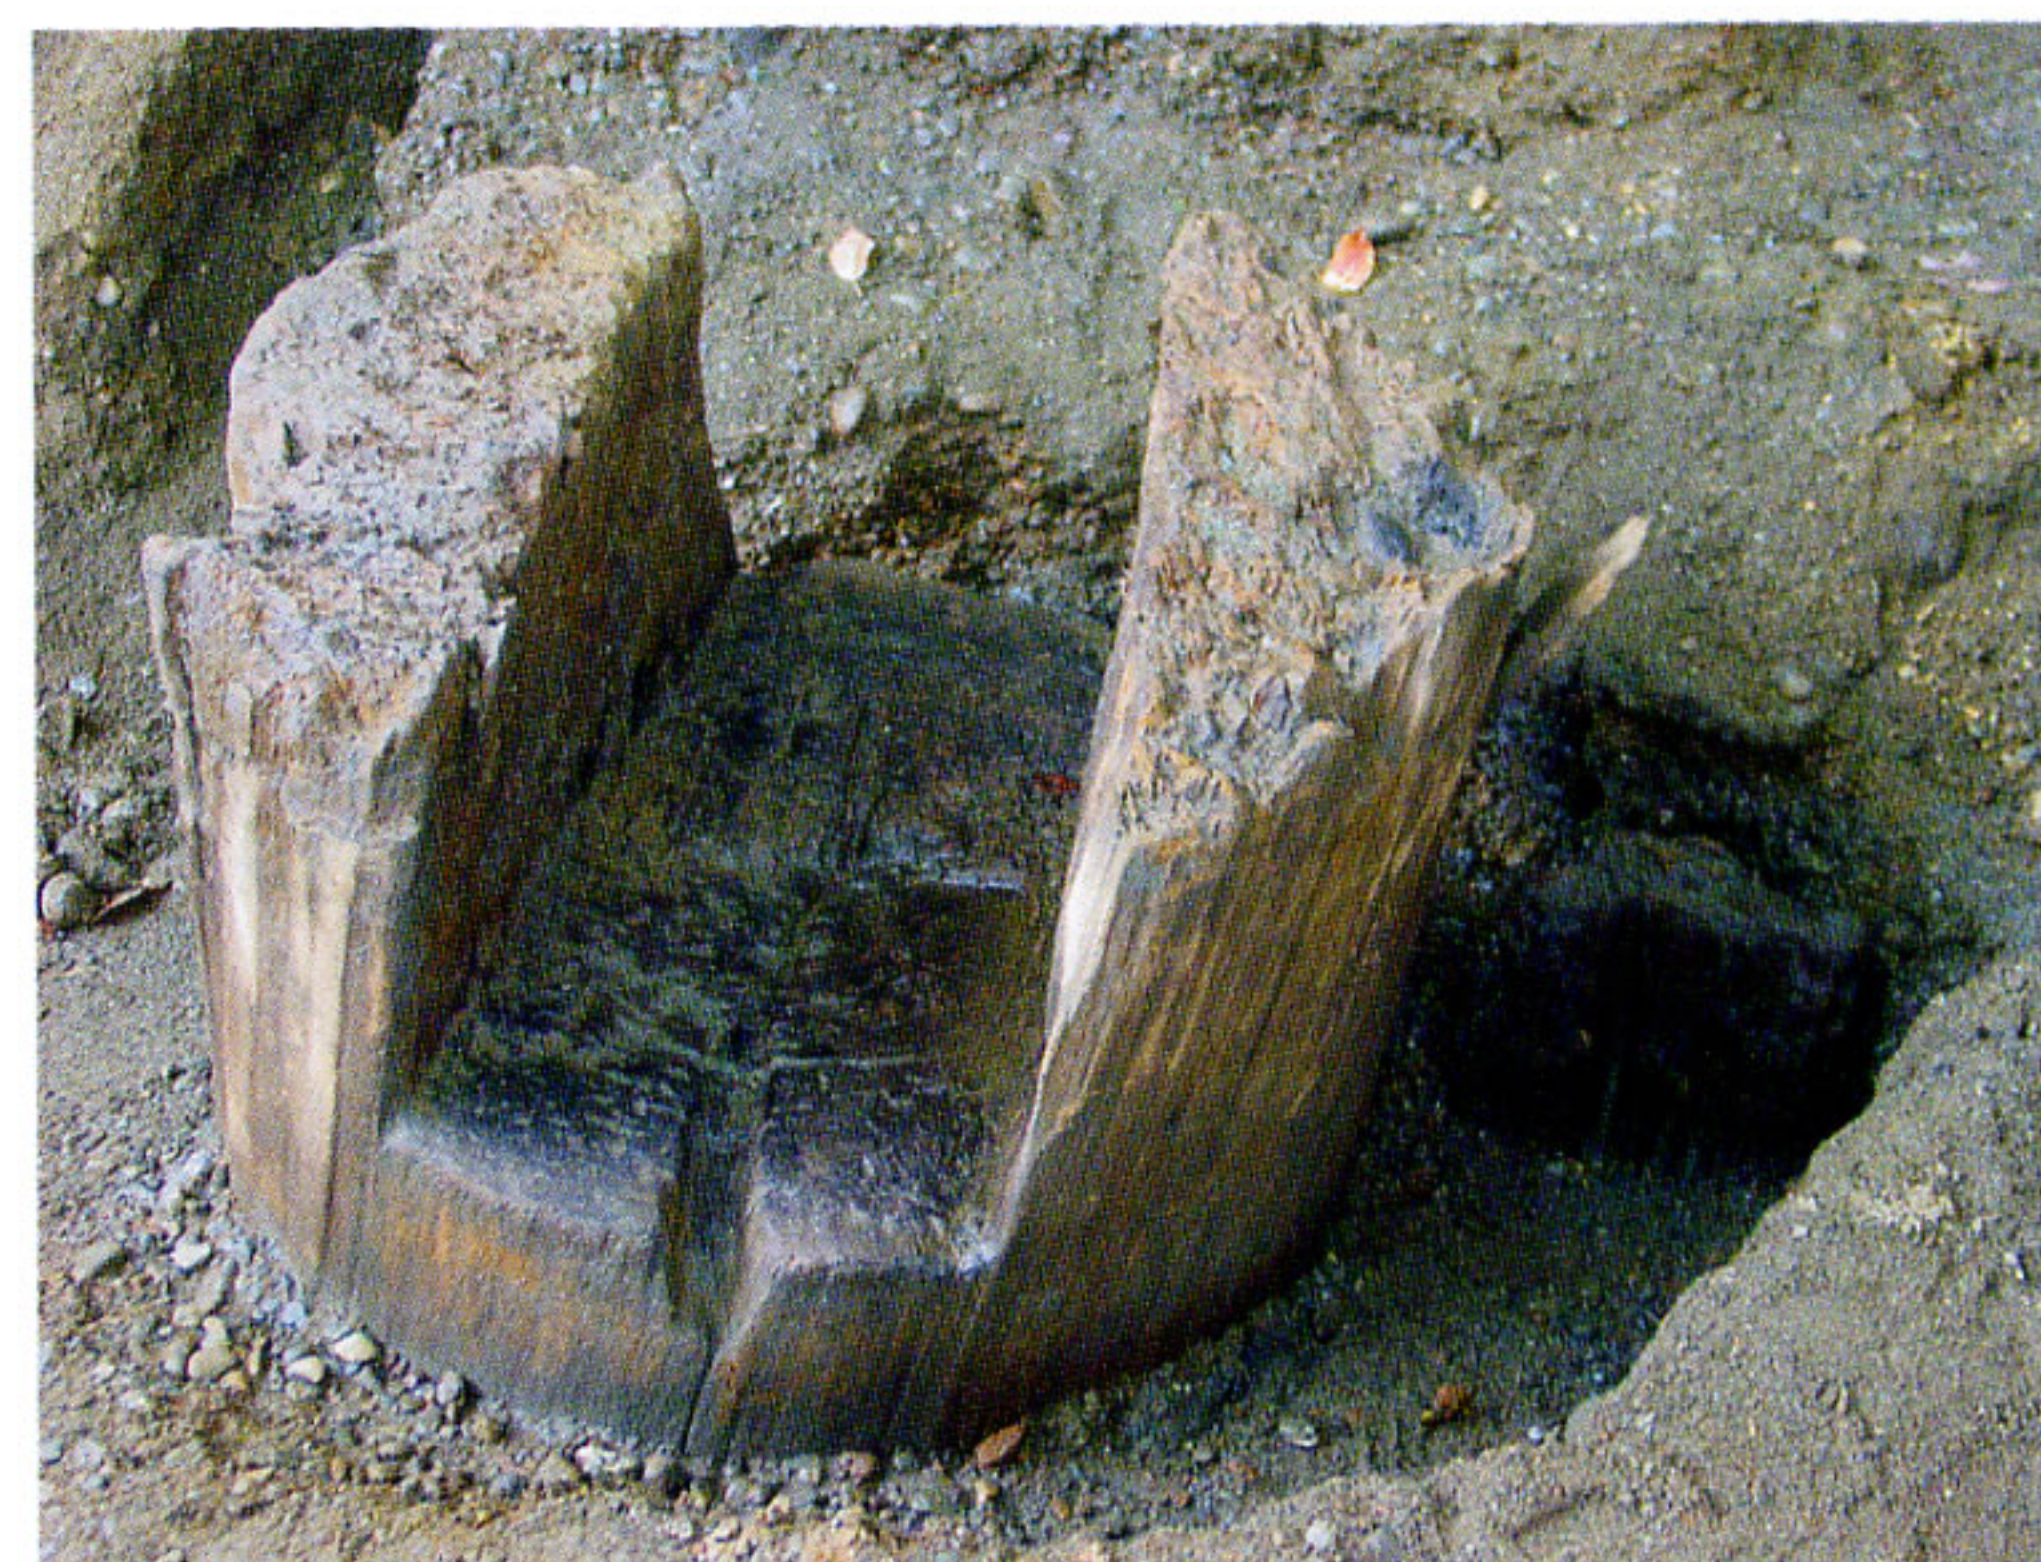
橋杭No.10の上部加工痕
