茅ヶ崎名所

保存池が整備された当地は絵はがきなどで
たびたび紹介しょうかいされてきました。

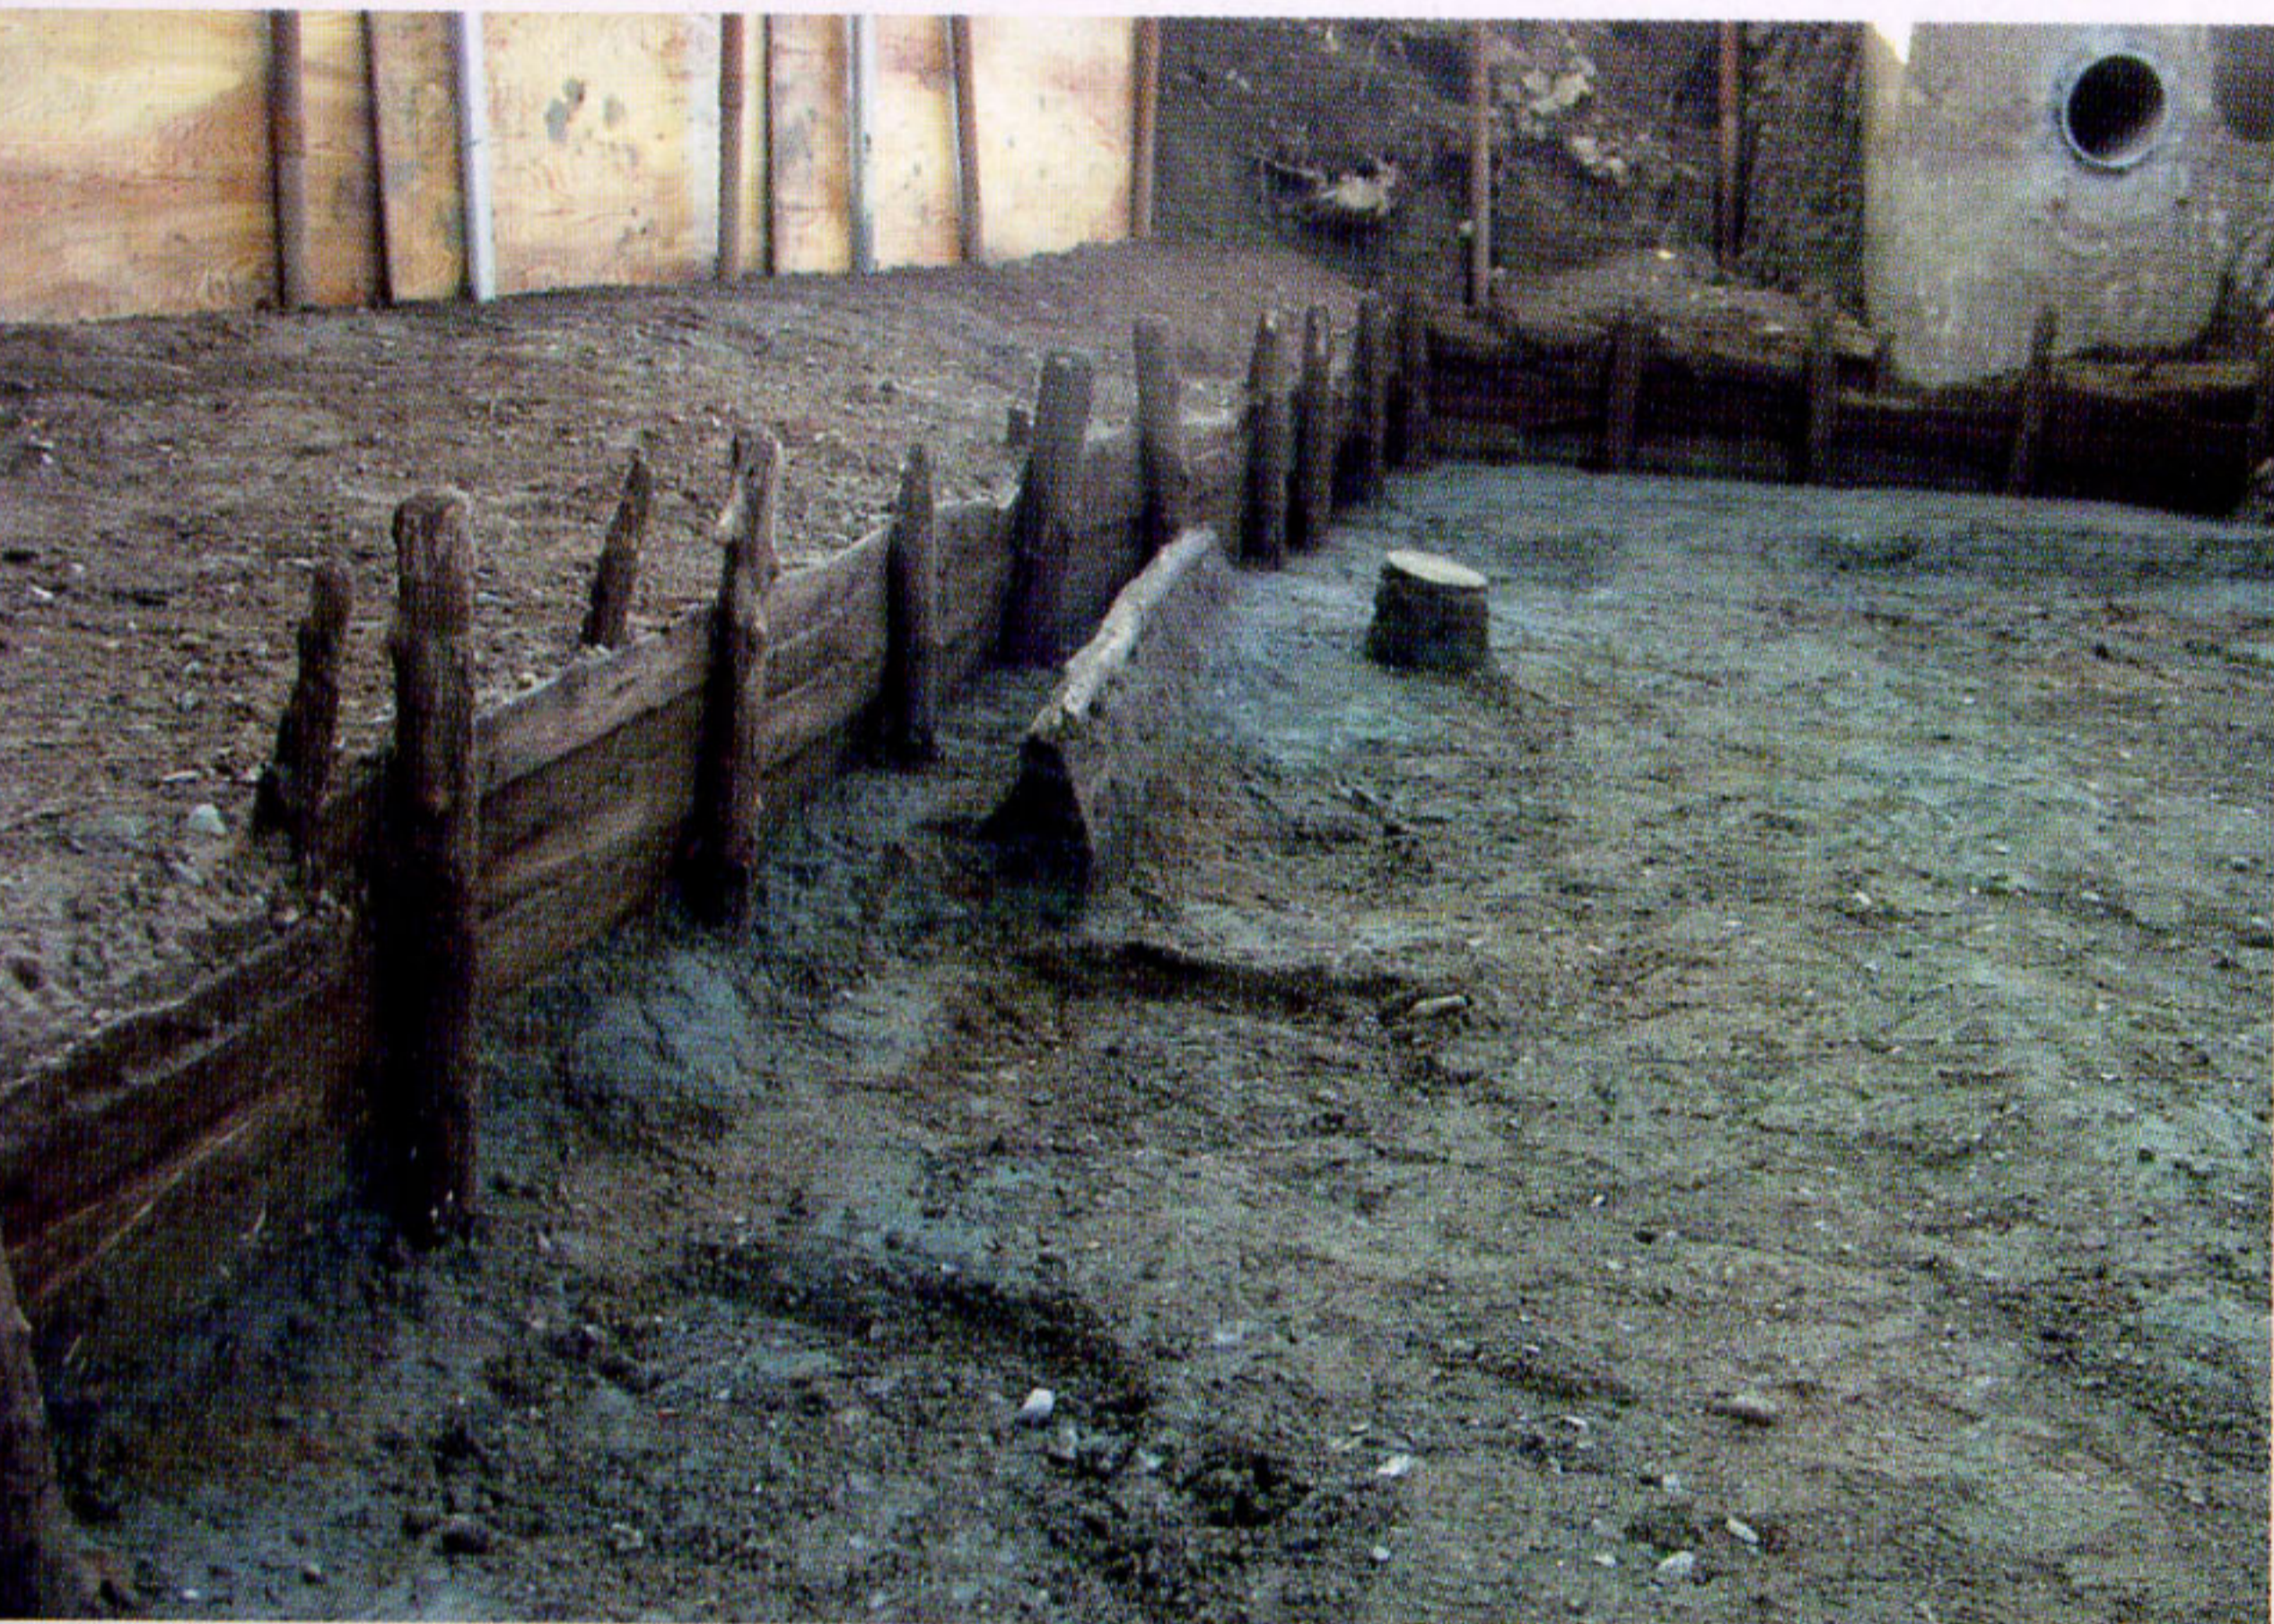
南側の杭列 保存池南西部

長さ1.2m以上の杭を打ち込み、幅8cmの板を3、4段積み上げています。堤の高さと幅ははっきりしませんでした。

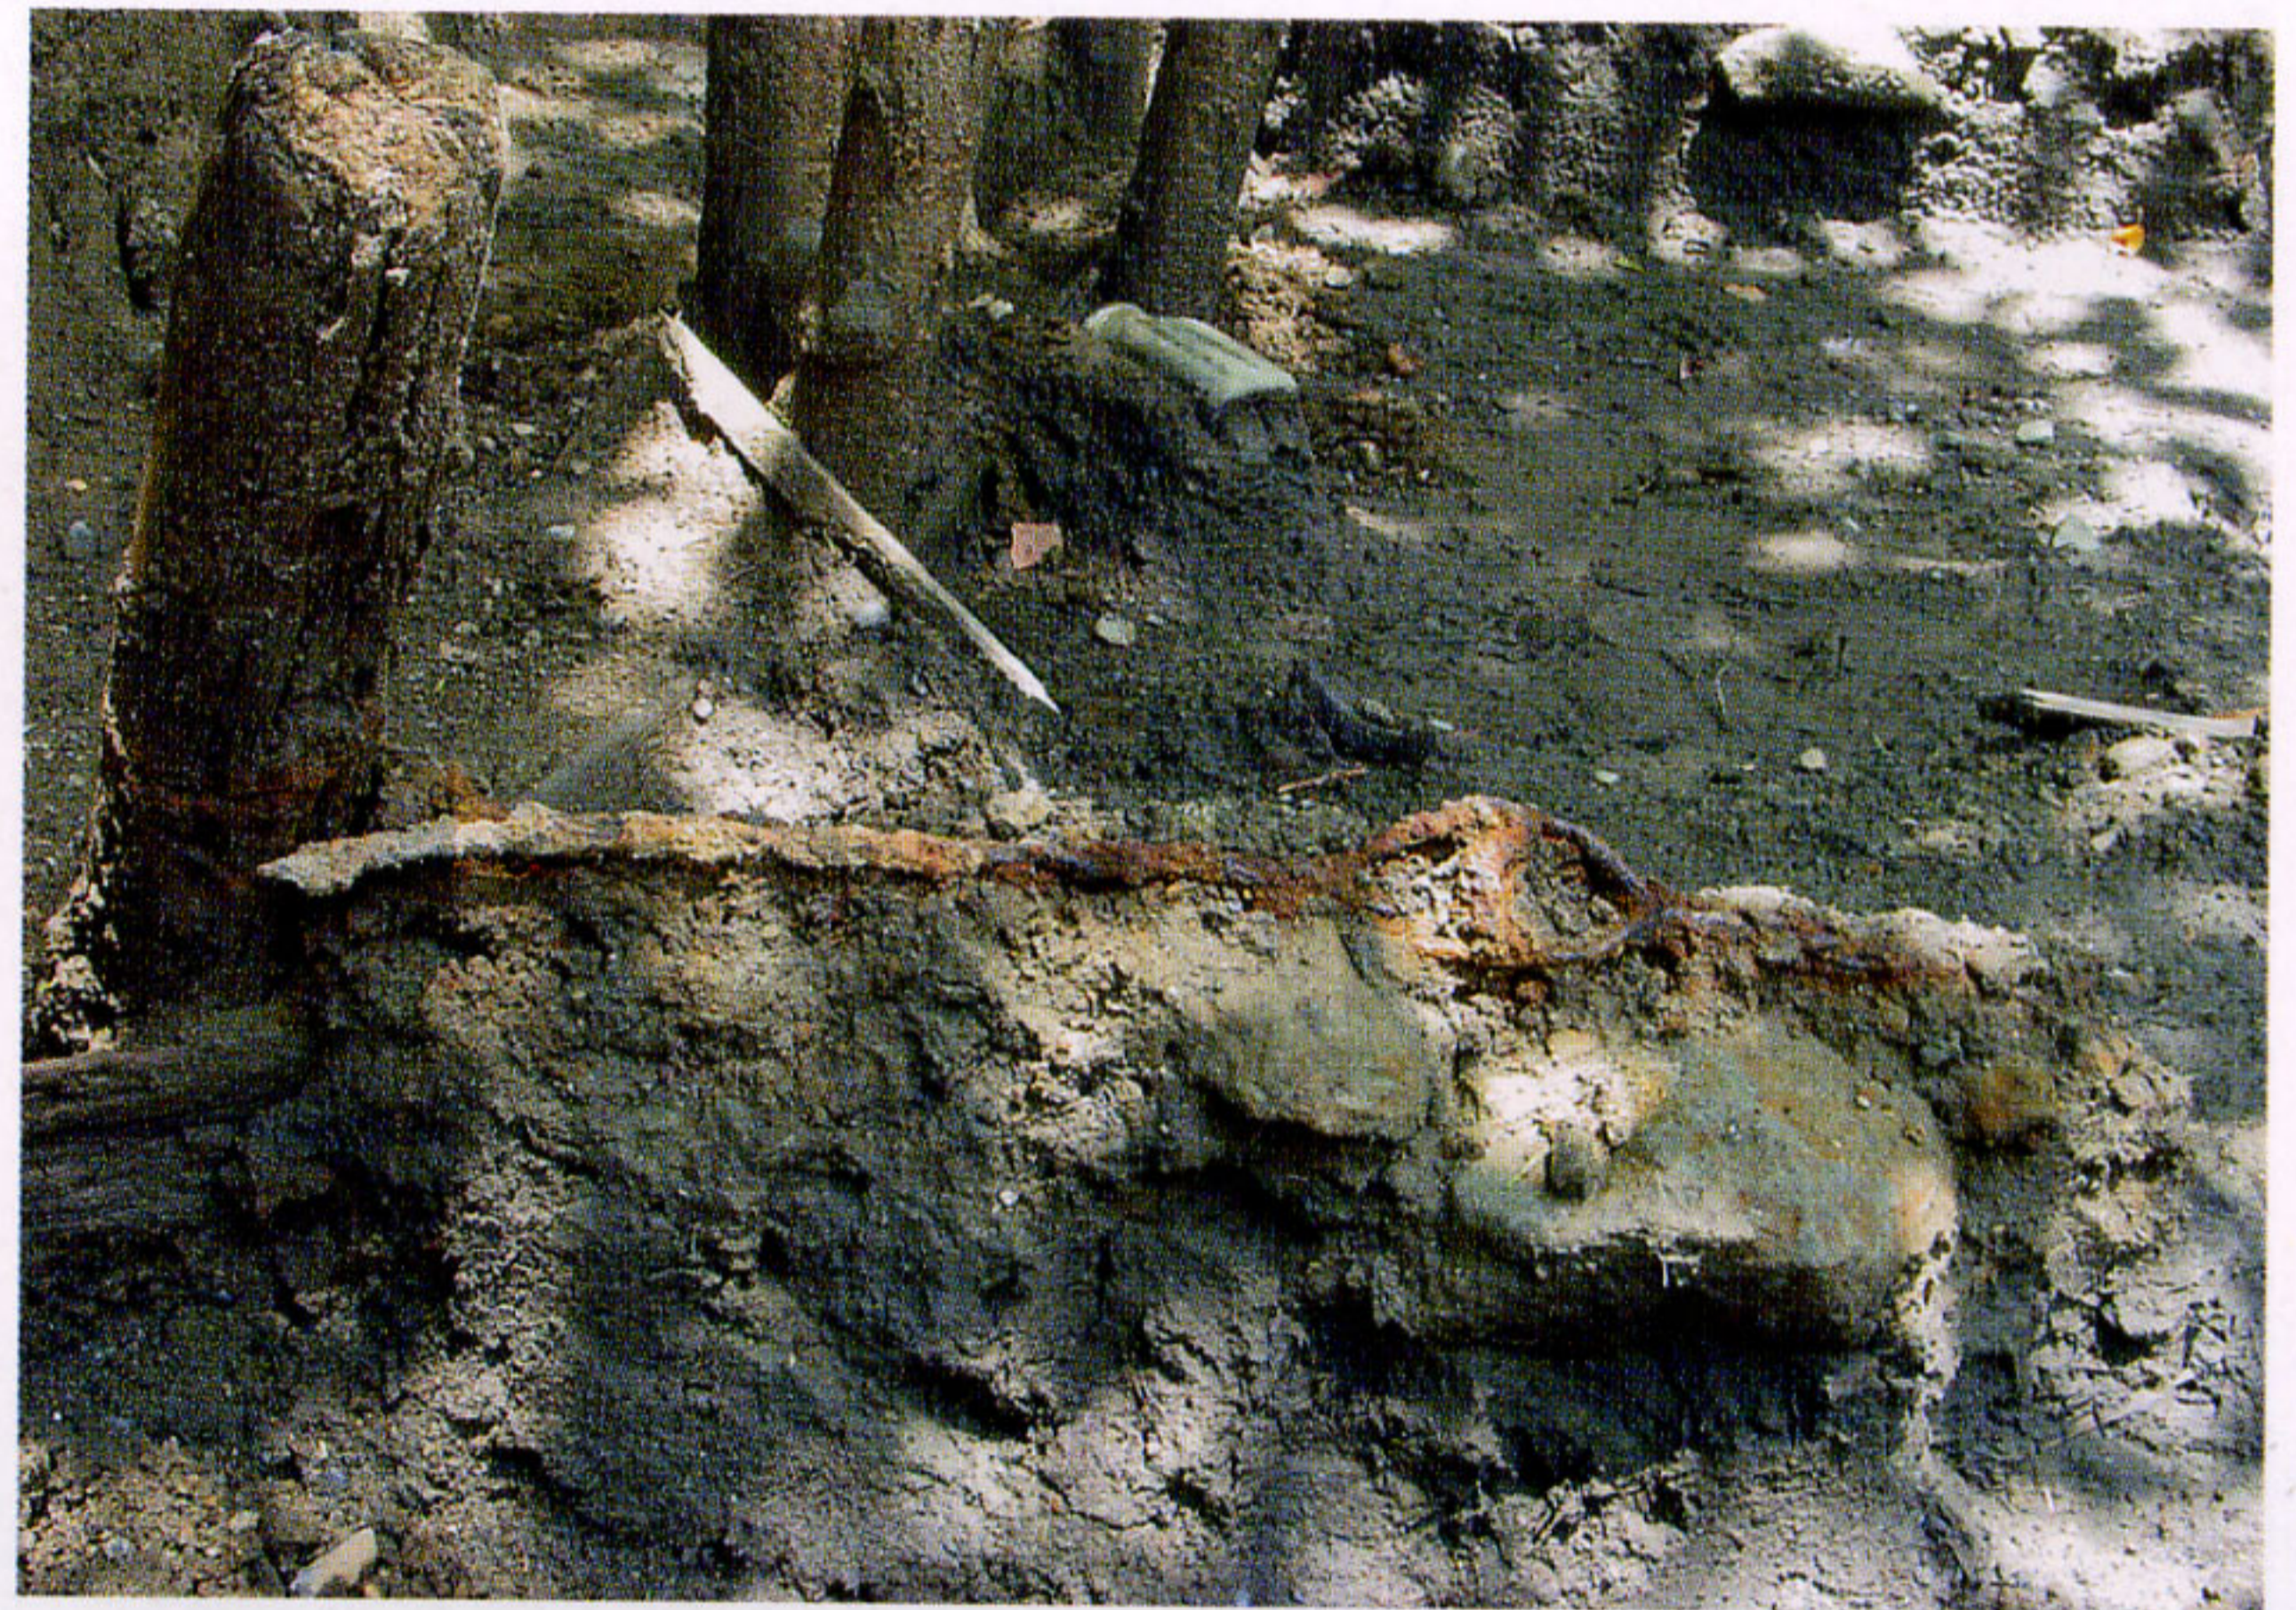
杭につながった針金 保存池北西部

土の重みに耐えられるように、盛土の下に打った補助杭と針金で結ばれた杭が何本か確認できました。
