# 建物もあなたと同じ 健康診断

## I 定期報告制度について

## II 建築物の防災対策

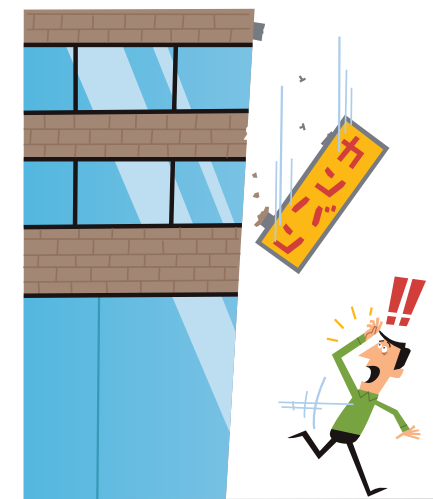
過去の事例：  
2018 店舗ビル看板落下事故

外壁や看板は外的要因や経年により劣化・損傷します。そのまま放置すると外壁等の落下により思わぬ事故が発生します。特に人が通行する道路に面する部分からの落下は、被害が大きくなります。乾式工法以外のタイルは10年に1度の全面打診等が必要です。外壁に異常が認められたときは、建築士や特定建築物調査員、建築仕上診断技術者(ビルディングドクター)等の専門家に相談しましょ。

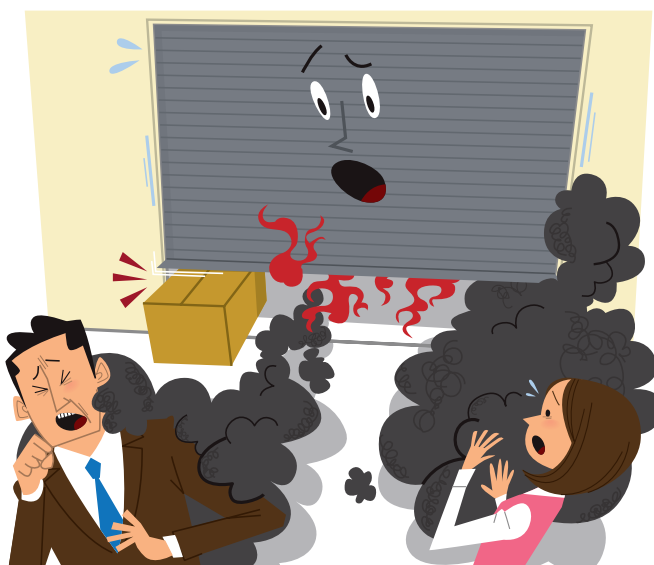
過去の事例：  
2013 診療所火災

火が発生したときに、避難経路である防火扉や防火シャッターが故障していたり、放置された物品等により扉等が適切に閉まらない場合、火災が急速に拡大したり、逃げ遅れが発生する原因となります。また、過去にはシャッターに挟まれる事故など思わぬ事故が発生したため、挟まれを防止する安全装置の設置が義務づけられています。

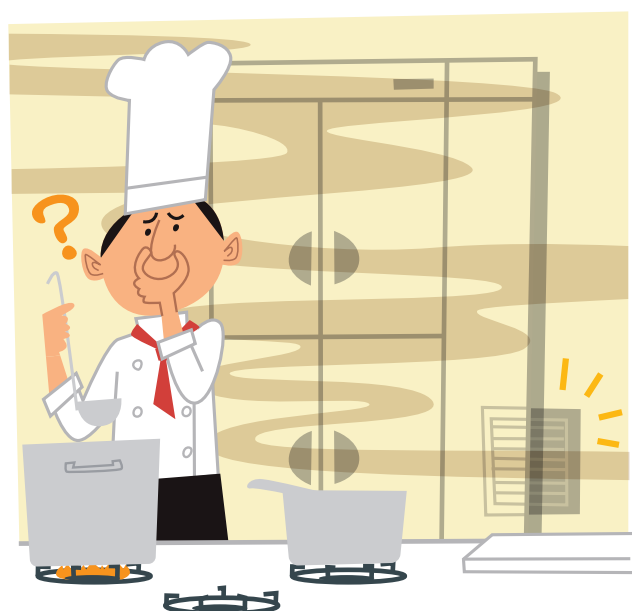
換気設備の換気量が不足してくると、ガス器具が不完全燃焼をおこし、一酸化炭素中毒などの事故が発生します。

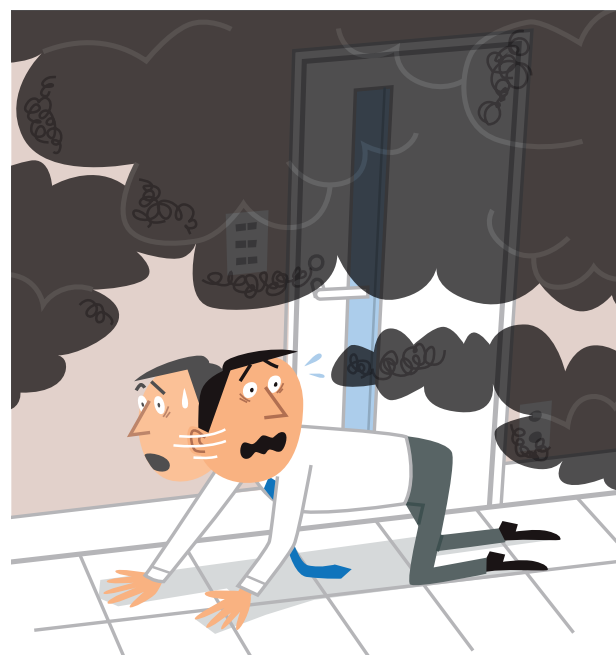
非常用の照明装置は、非常時に適確に作動しないと、暗闇の中で出口がわからずパニック状態となり、煙に巻かれて安全に避難できないおそれがあります。

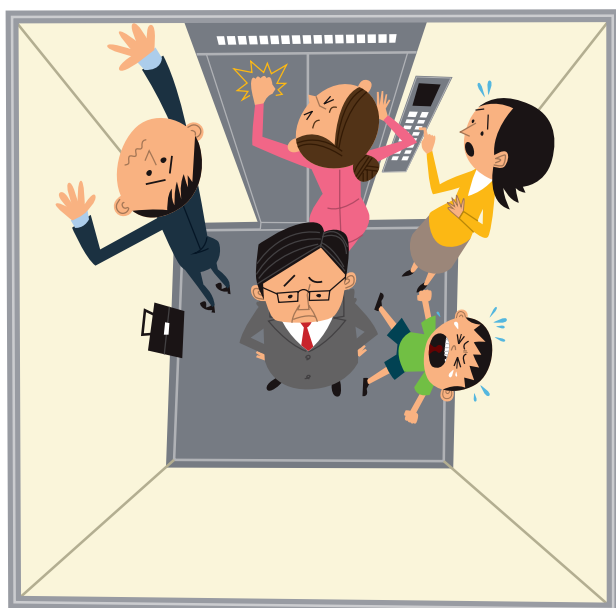
過去の事例：  
2011 エレベーター主索破断事故

エレベーターの主索は、径の変化や錆等の状況を調べて必要に応じて交換する等の対応が重要です。主索が破断しかごが落下した場合、非常止め装置により急停止し、かご内の乗客が負傷したり、閉じ込められる事故が発生するおそれがあります。

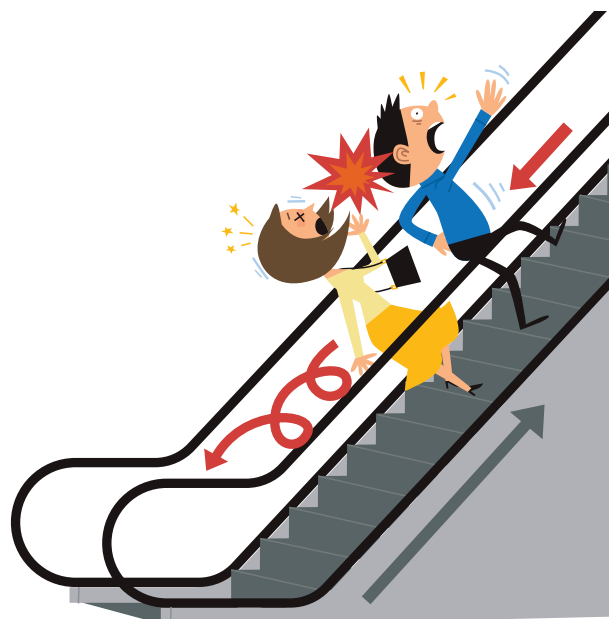
過去の事例：  
2008 大型展示場エスカレーター逆走事故

エスカレーターの安全装置を適切に維持管理していないと、駆動チェーンが経年劣化により切断し乗客の重量により逆走する事故等が発生するおそれがあります。

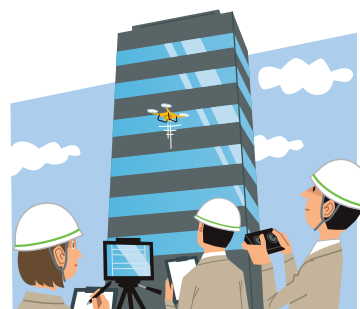
【無人航空機(ドローン)による赤外線調査】の方法を明確化しました

乾式工法以外のタイル等は、概ね10年に一度、手の届く範囲のテストハンマーによる打診等に加え、落下により歩行者等に危害を加えるおそれのある部分について全面的な打診等を求めています。これらの調査方法として、テストハンマーによる打診と同等以上の精度を有する無人航空機による赤外線調査が追加になりました。

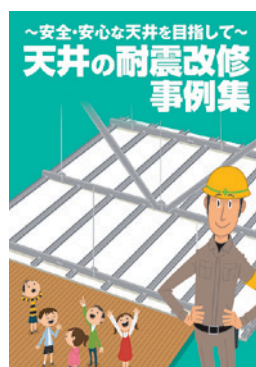
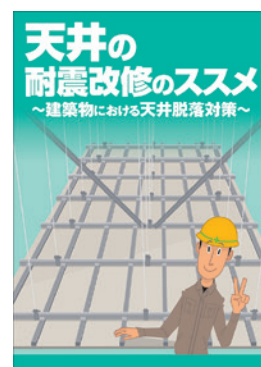
#### ■ 天井耐震改修の主な方法

このため、6m超の高さにある200㎡超、質量2kg/㎡超の吊り天井に対しては脱落防止措置を取ることが求められています。既存の建築物についても吊り天井の改修を進めましょう。

また、地震があった場合や著しい劣化があった場合など、天井を吊る部材が外れ危険な状態になっていることがあります。定期報告等の機会をとらえ点検を行いましょう。

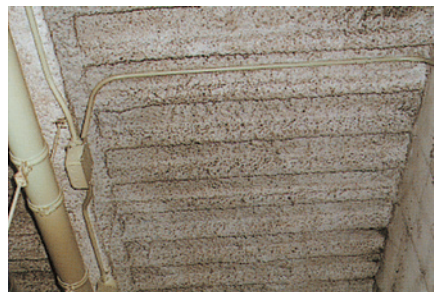
アスベストにセメント等の結合材を重量で30～40%混入し、水を加え吹付け施工されたものです。

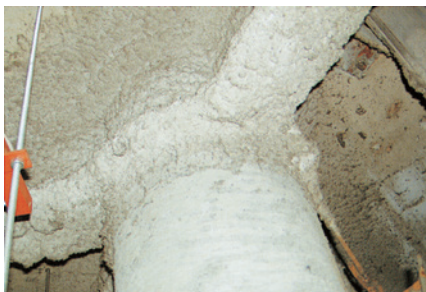
工場で製造された人造鉱物繊維であるロックウールにセメント等の結合材を重量で30～40%混入するほか、アスベストを含んで吹付け施工されたものです。
