国登録有形文化財（建造物）藤間家住宅主屋
保存活用計画（案）

茅ヶ崎市教育委員会

1 本書は、神奈川県茅ヶ崎市柳島2-282-1に所在する国登録有形文化財（建造物）藤間家住宅主屋の保存活用計画である。

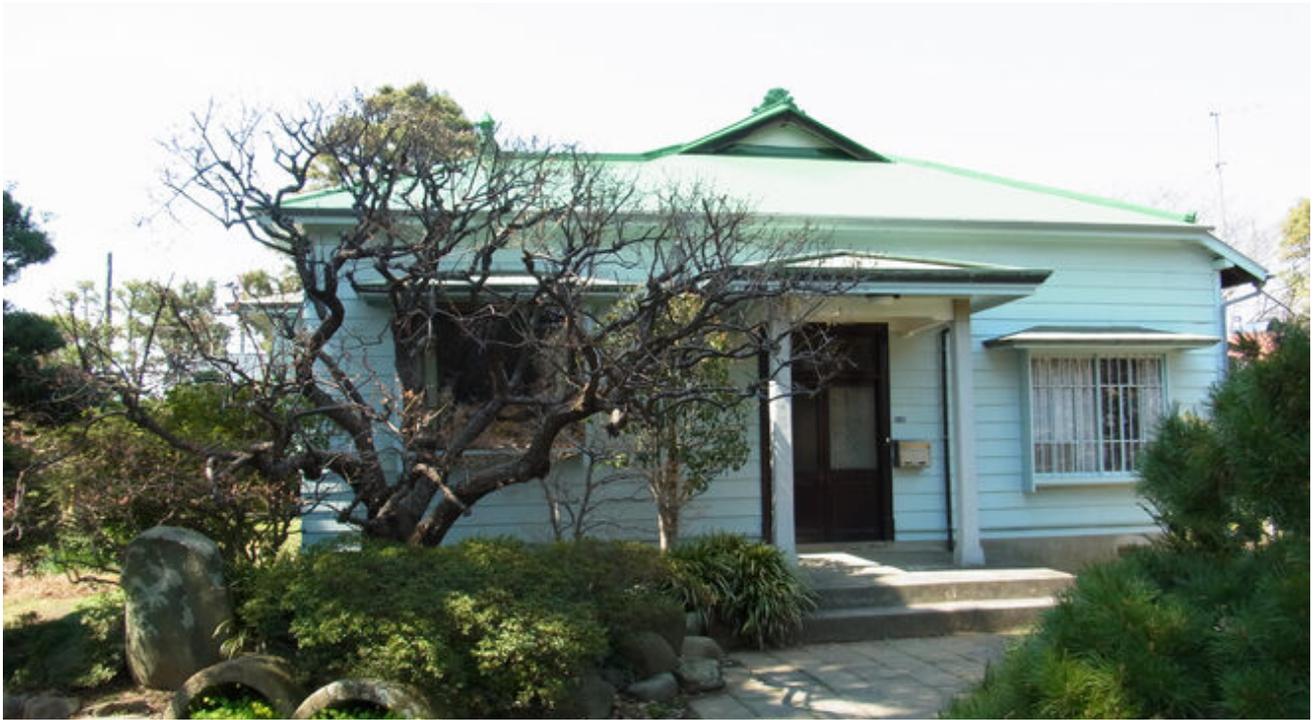
写真 1 藤間家住宅主屋（東面）【令和 6（2024）年撮影】

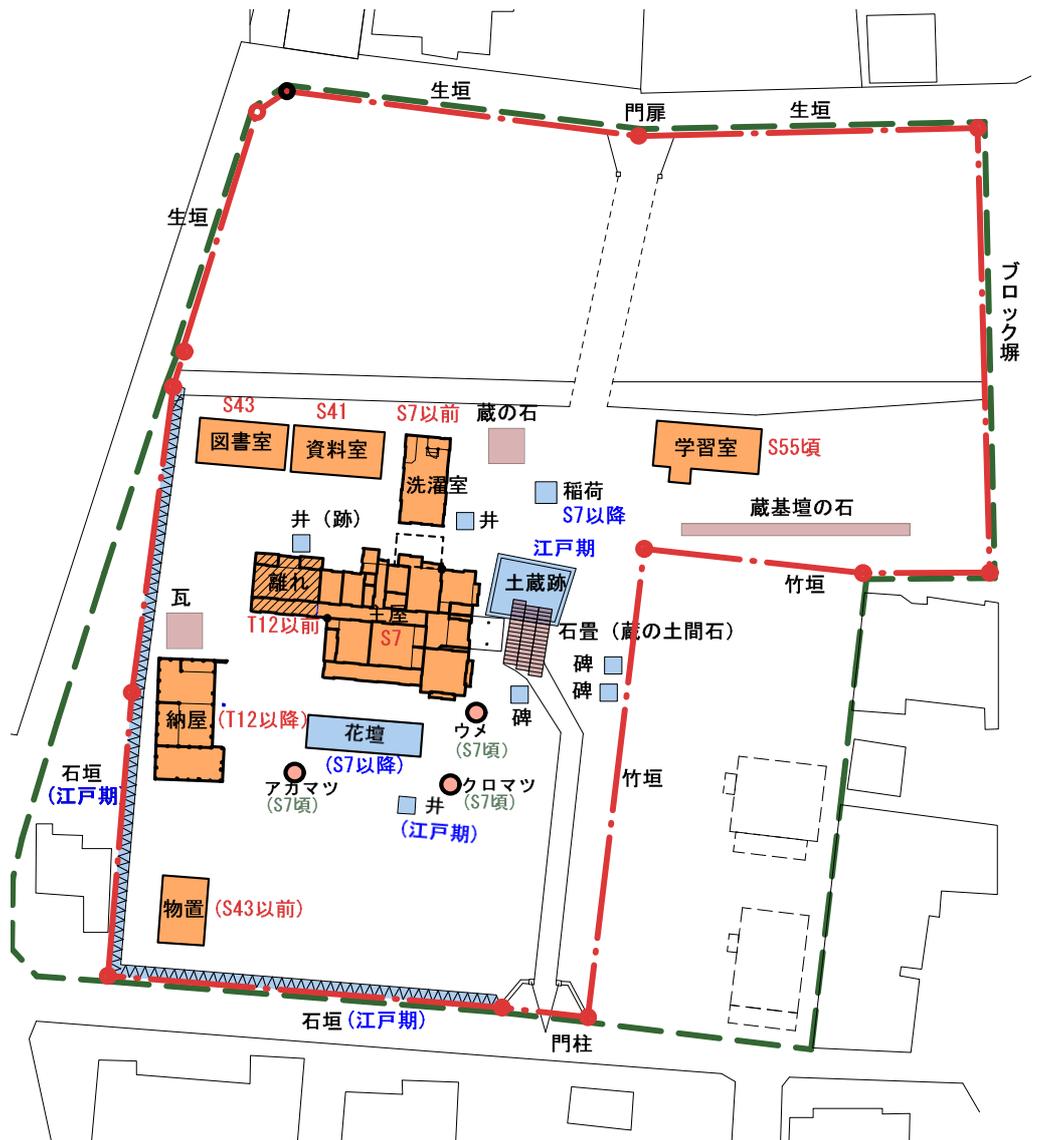
図 3 藤間家住宅敷地内の建造物、工作物（建設年代）

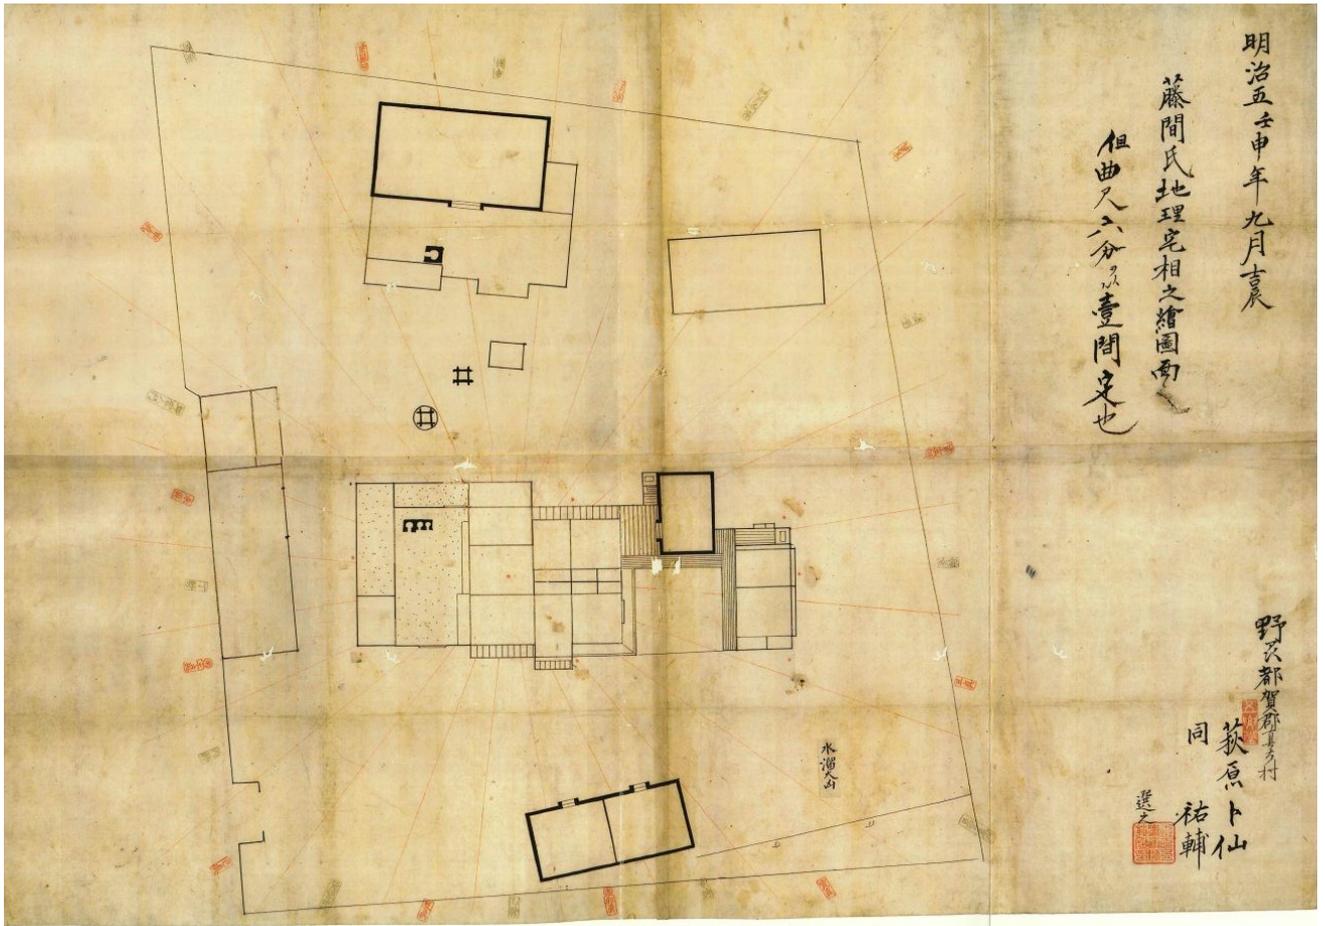
图 12 明治 5 (1872) 年家相图

明治期に作成された家相図が残っているため、近世から近代の時代の家屋と屋敷構えの変遷を記録する重要な手掛かりとなっている。

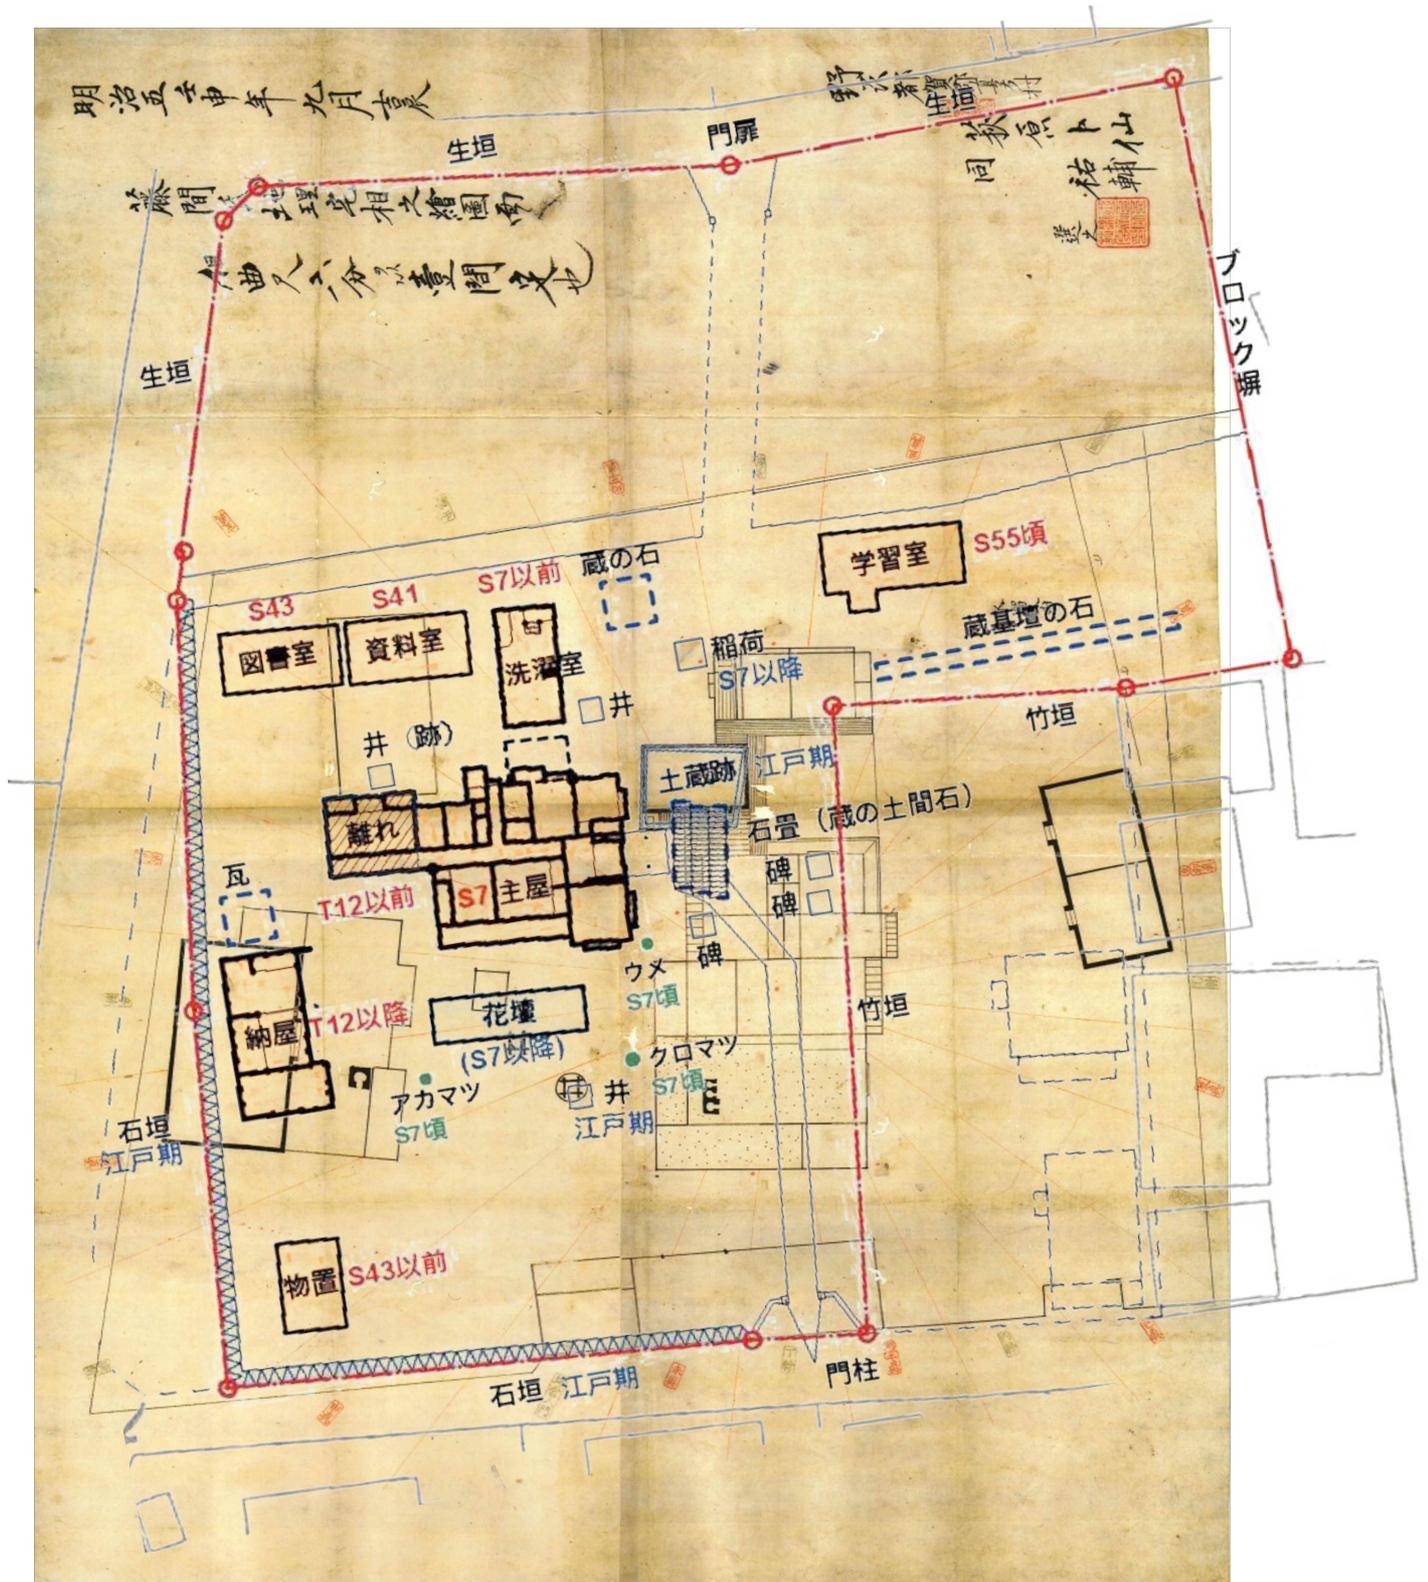
図 13 家相図と現況配置図の重ね図

明治9年と現況の配置図による重ね図によると、空地に主屋が建てられていることが確認できる。このことは、関東大震災での歴史的連続性を示す。家相図によって時間的につながったことについて価値がある。

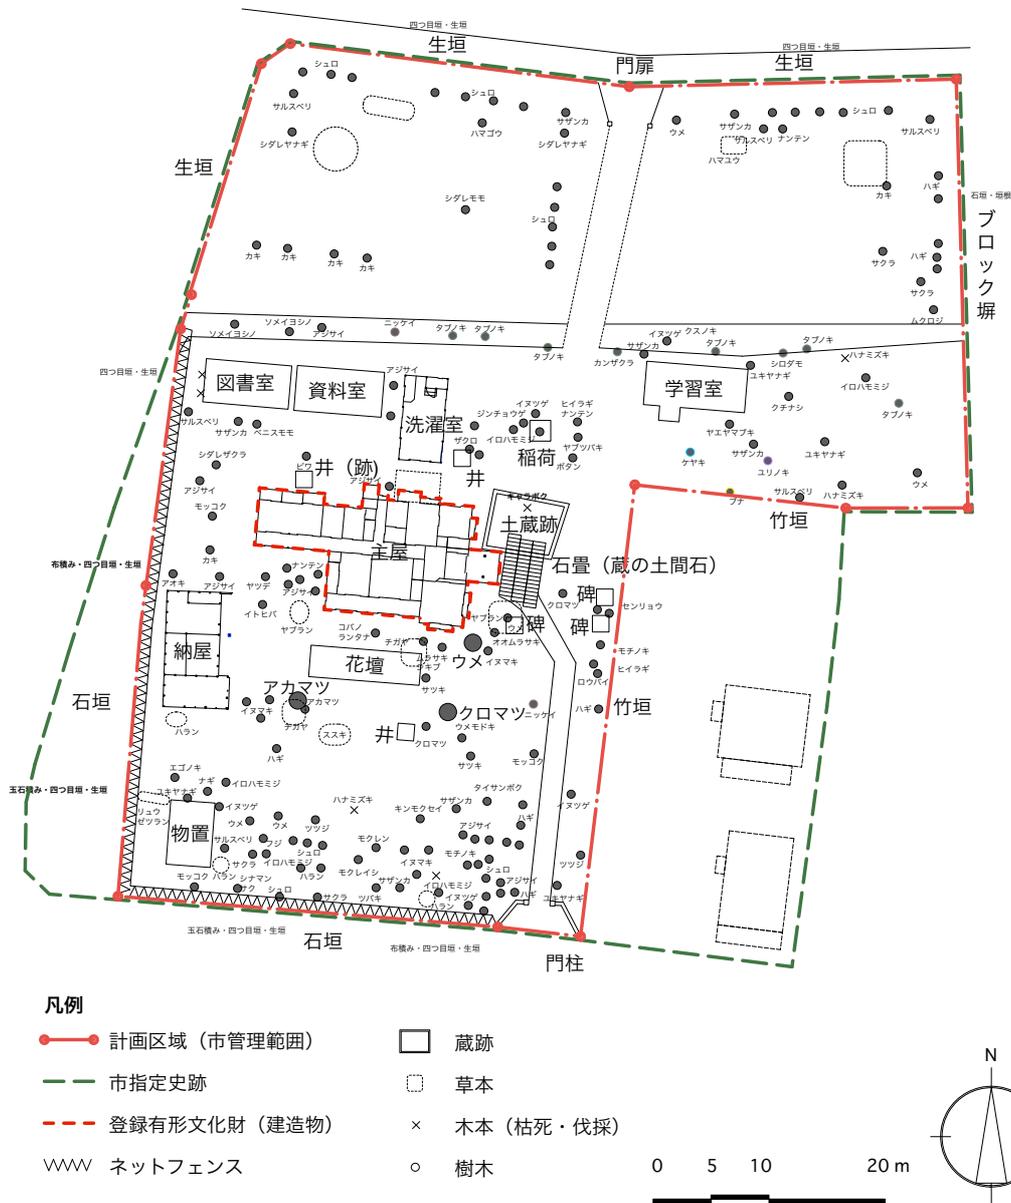
図 14 藤間家住宅主屋敷地内の構成図（平成 30（2018）年の調査結果を基に作図）

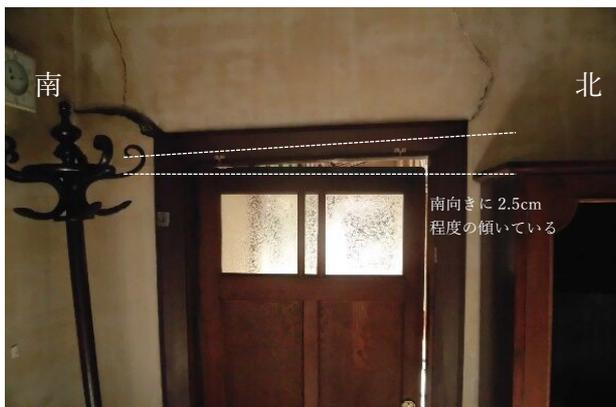
洋室の不陸

写真 4 応接間の不陸

部位	構造・意匠と保存状況
基礎	コンクリート布基礎、自然石基礎。地盤面から床までの高さが十分確保されており、床下の通気が良い。洋室床下部分軸部に腐朽が見られ大きな不陸が生じており内壁にクラックが入っている
軸部・小屋組	木造和小屋。全体的に軸部、小屋組の部材の状態は良いが、屋根の破損の影響で、居室内に一部雨漏りが生じている。梁部に蟻害や腐朽が生じている
軒	軒先部材の塗装が一部はがれているが、状態は概ね良好。
屋根	和館部分と洋館部分は一体的寄棟造（一部入母屋造）屋根で構成される。玄関ポーチ部分の屋根は、寄棟銅板葺。 状態は概ね良好であるが、平成 30 (2018) 年の台風 24 号により、一部屋根が破損、一部雨漏りの痕跡がある。
外壁	東面及び洋間南面はイギリス下見板張、その他の部分は簾子下見板張（一部波板鉄板張）の和風意匠。外壁の塗装が一部はがれているが、状態は概ね良好。
その他造作等	建具の一部改変、台所土間の改修等が見られるものの、外観・内観ともに創建当時の様相を良く保全している。

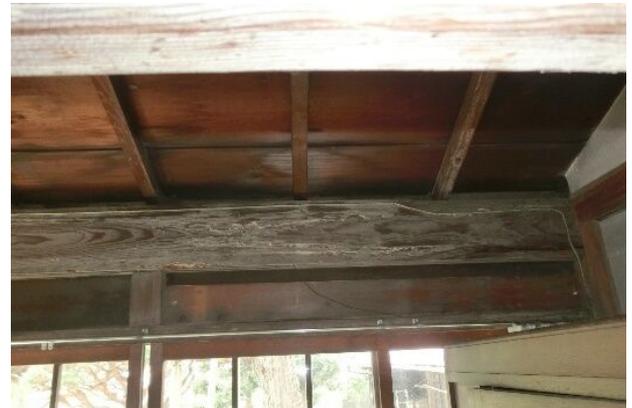
梁の蟻害又は腐食

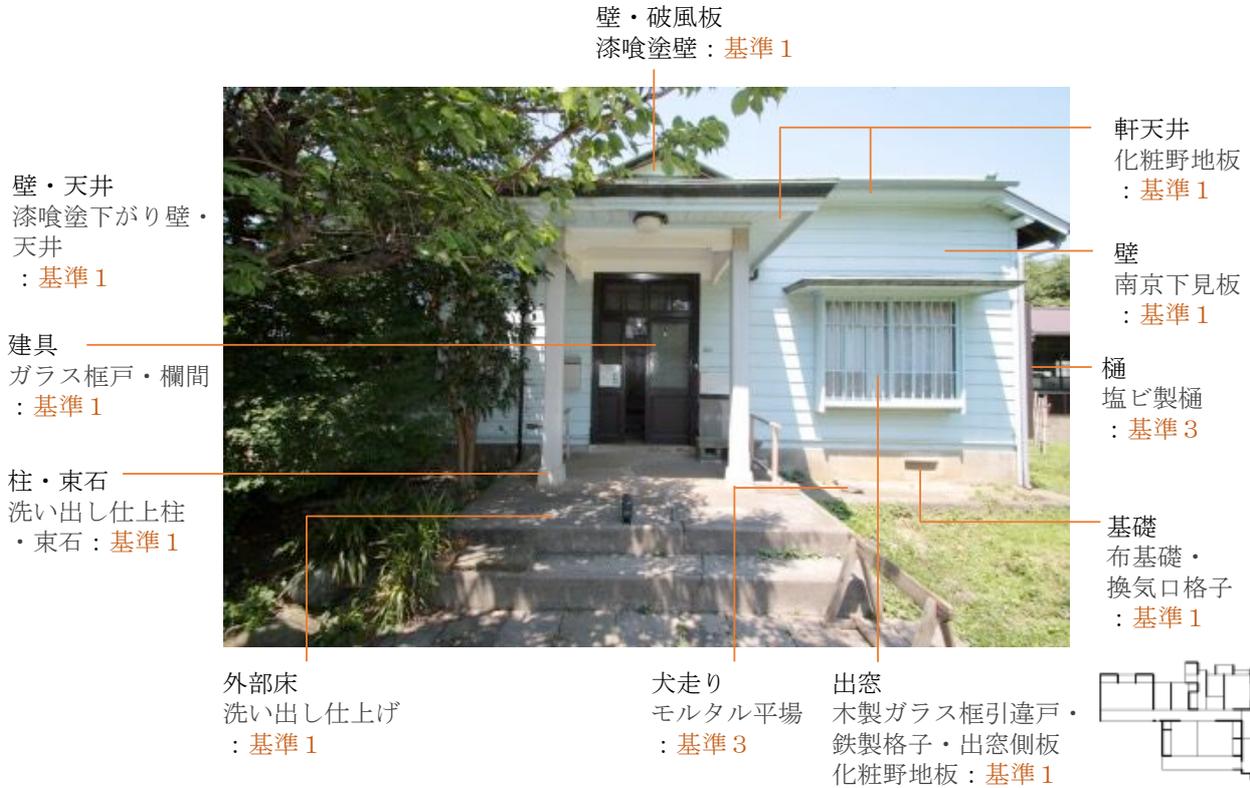
表 9 部位の設定 (東面)

部位	仕様	基準
外部床	洗い出し仕上げ (ポーチ)	基準 1
	モルタル平場 (犬走り)	基準 3
基礎・束石	布基礎	基準 1
	束石	基準 1
外部壁	南京下見板	基準 1
	漆喰塗り	基準 1
	漆喰塗壁 (破風)	基準 1
	漆喰下がり壁 (ポーチ)	基準 1
軒天井	化粧野地板	基準 1
	漆喰塗 (ポーチ)	基準 1
屋根	波板鉄板	基準 2
	平葺鉄板	基準 2
建具	木製ガラス框引違い戸	基準 1
	木製ガラス框開き戸	基準 1
	木製ガラス框欄間	基準 1
その他	換気口格子	基準 1
	出窓: 出窓側板	基準 1
	鉄製格子	基準 1
	化粧野地板	基準 1
	洗い出し仕上柱	基準 1
	破風板	基準 1
	塩ビ製樋	基準 3

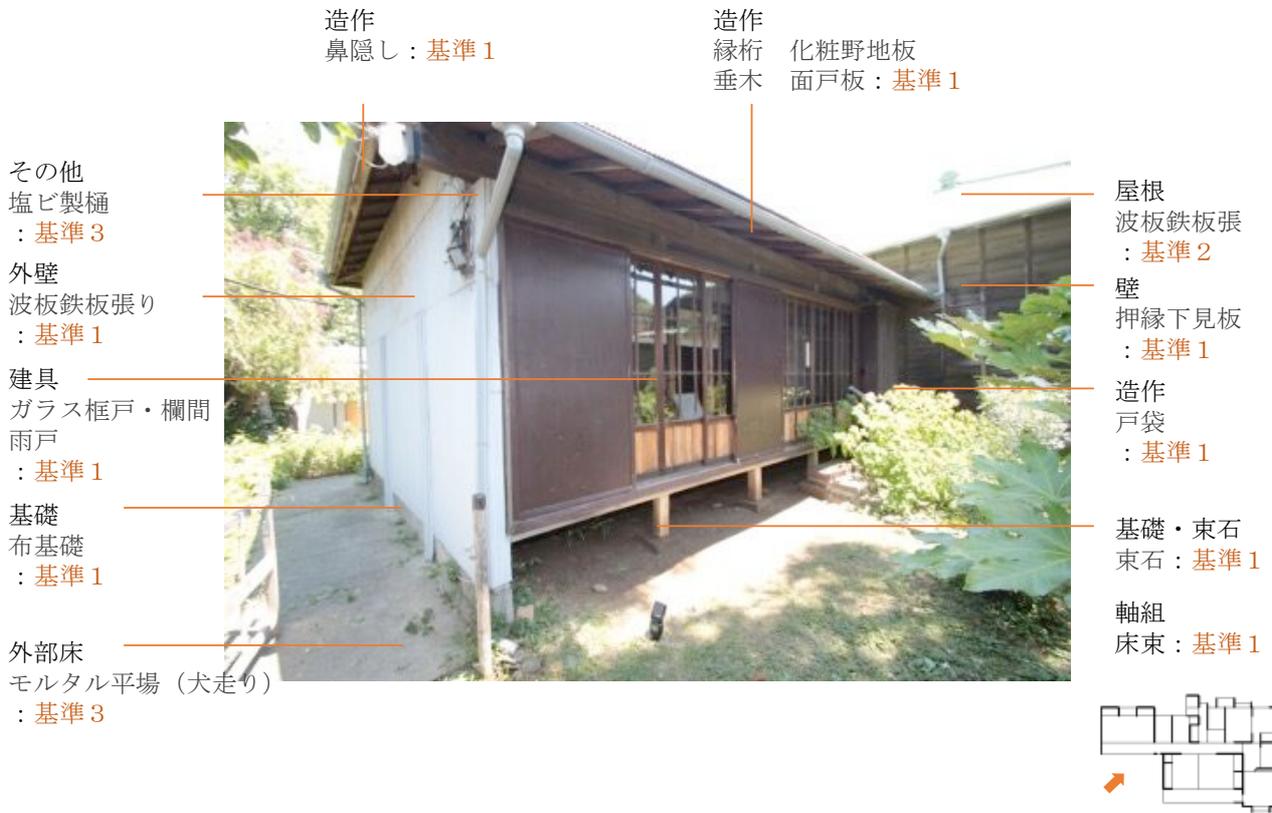
表 10 部位の設定 (南西面)

部位	仕様	基準
外部床	モルタル平場 (犬走り)	基準3
基礎・束石	布基礎	基準1
	束石	基準1
軸組	床束	基準1
	縁桁	基準1
	柱	基準1
外部壁	押縁下見板	基準1
	波板鉄板張り	基準1
軒天井	化粧野地板	基準1
	化粧垂木	基準1
屋根	波板鉄板	基準2
		基準2
建具	木製ガラス框引違い戸	基準1
	木製ガラス框欄間	基準1
造作	面土板	基準1
	鼻隠し	基準1
	戸袋	基準1
その他	塩ビ製樋	基準3

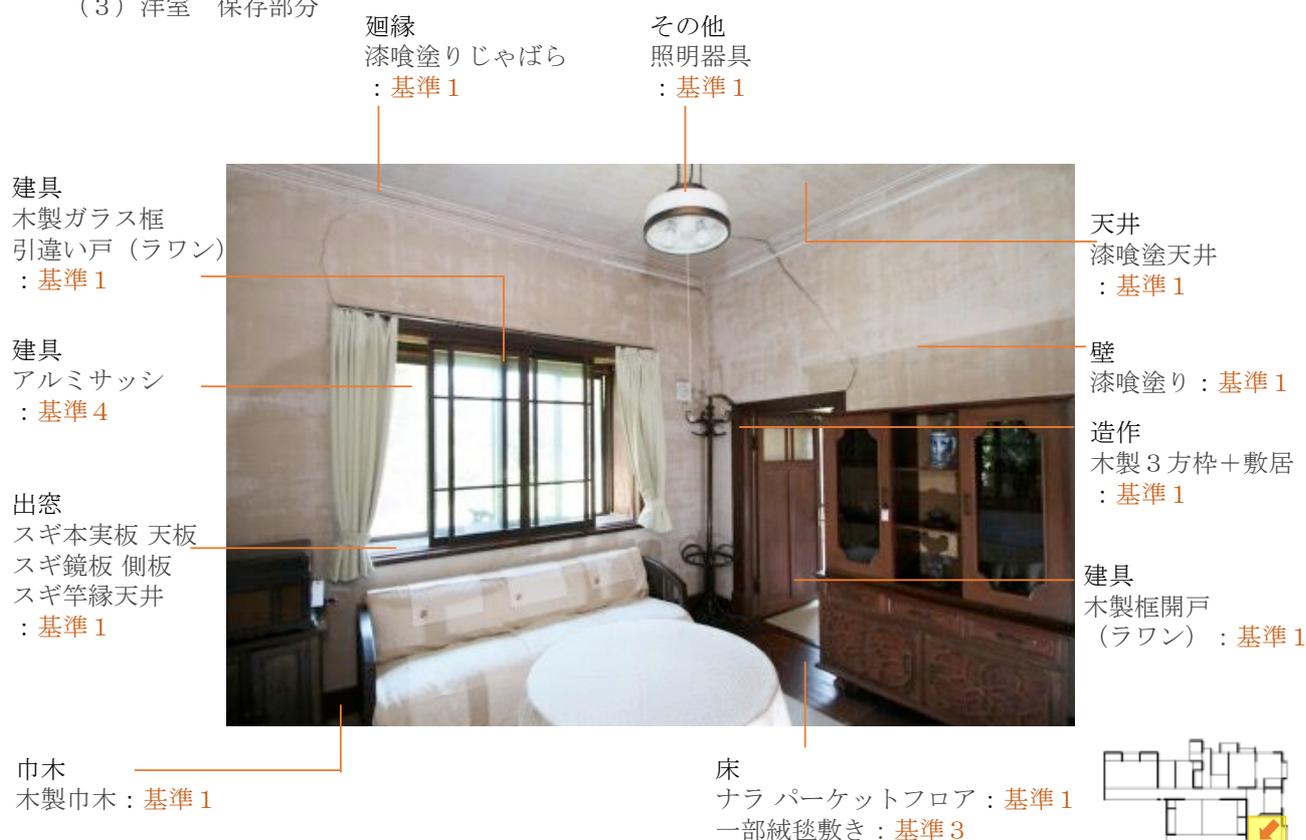
表 20 部位の設定 (洋室)

部位	仕様	基準
床	ナラ パーケットフロア 一部絨毯敷き	基準1 基準3
巾木	木製巾木	基準1
壁	漆喰塗り	基準1
廻縁	漆喰塗りじゃばら	基準1
天井	漆喰塗り ランプ掛け：じゃばらサークル	基準1 基準1
建具	木製ガラス框引違い戸(ラワン)：2箇所 木製枠開き戸(ラワン) アルミサッシ(4枚引違い)：2箇所	基準1 基準1 基準3
造作	木製3方枠+敷居 出窓：天板_スギ本実板 側板_スギ鏡板 天井_スギ竿縁 家具：造付書棚 木製ガラス框戸4枚引違い(すりガラス)	基準1 基準1 基準1 基準1 基準1 基準1
その他	照明器具	基準1

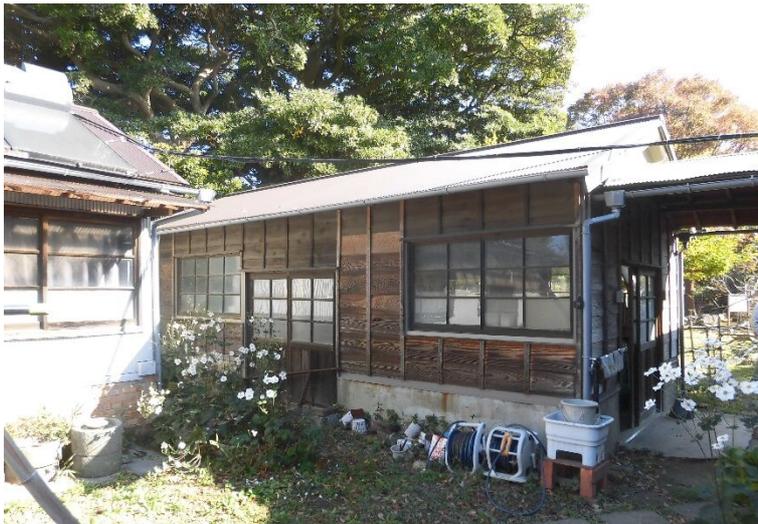
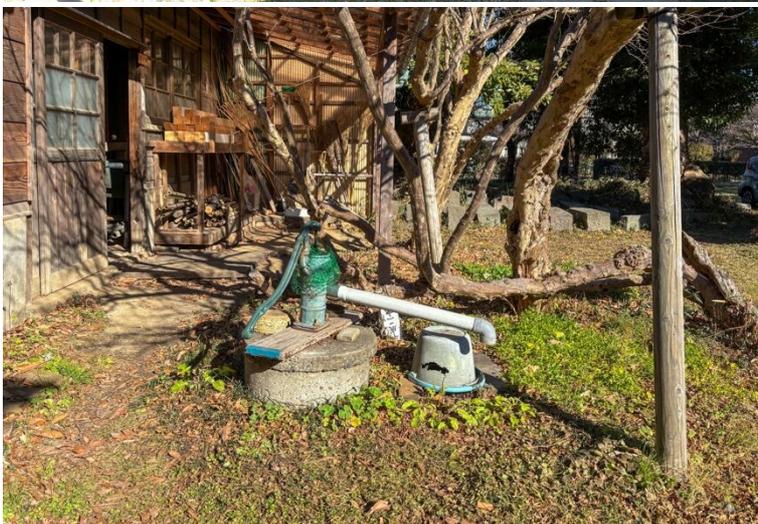
竣工年：昭和7（1932）年
以前（藤間家住宅主屋と同
時期に建築されたと考え
られる）

部位	構造・意匠と保存状況
基礎	コンクリート基礎。地盤面と床までの高さは同レベル（土間床）
軸部・小屋組	木造和小屋である。全体的に軸部、小屋組の部材の状態は良いが、柱の傾きも見られない。
軒	軒先部材の一部に欠損が確認できる。
屋根	波板トタン葺である。室内への雨漏り等の被害はないため、概ね状態は良好と思われる。
外壁	下見板張りが施されている。状態は概ね良好である。
その他造作等	内観に改変は見られず創建当時の様相をきわめて良く維持している。

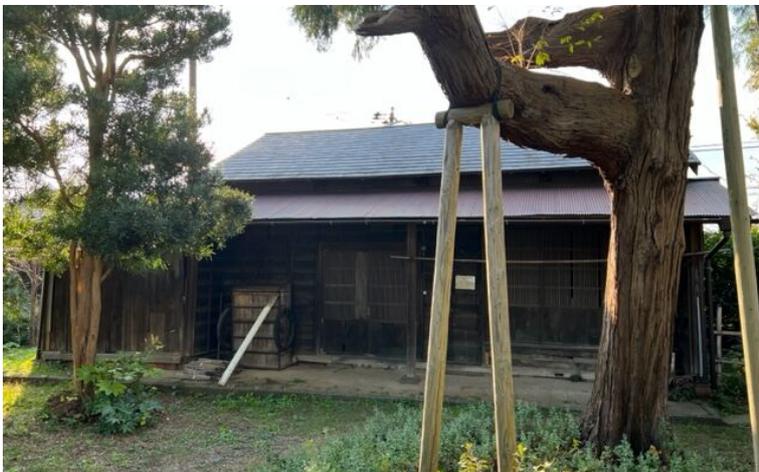
納屋

竣工年：不詳（大正
12(1923)年～昭和7(1932)
の間に建築されたと考え
られる）
構造・規模：木造平屋建
建築面積：58㎡
活用状況：外観を公開

部位	構造・意匠と保存状況
基礎	布基礎。地盤面から床までの高さが確保されており、通気口を多く設けているため、床下部の風通しは良いと思われる。
軸部・小屋組	木造和小屋である。全体的に軸部、小屋組の部材の状態は良く、柱の傾きも見られない。平成 30(2018)年の台風 24 号の影響により、屋根の一部がはがれ、落下した部材に大きな破損は見られない。
軒	軒先部材の一部に欠損が確認できる。
屋根	建築当時は瓦葺であったが、現在はスレート葺である。室内への雨漏り等の被害はないため、概ね状態は良好と思われる。
外壁	下見板張りが施されている。外壁の一部に欠損がみられる。
その他造作等	屋根は改変されているものの、建築当時の様相をきわめて良く維持している。

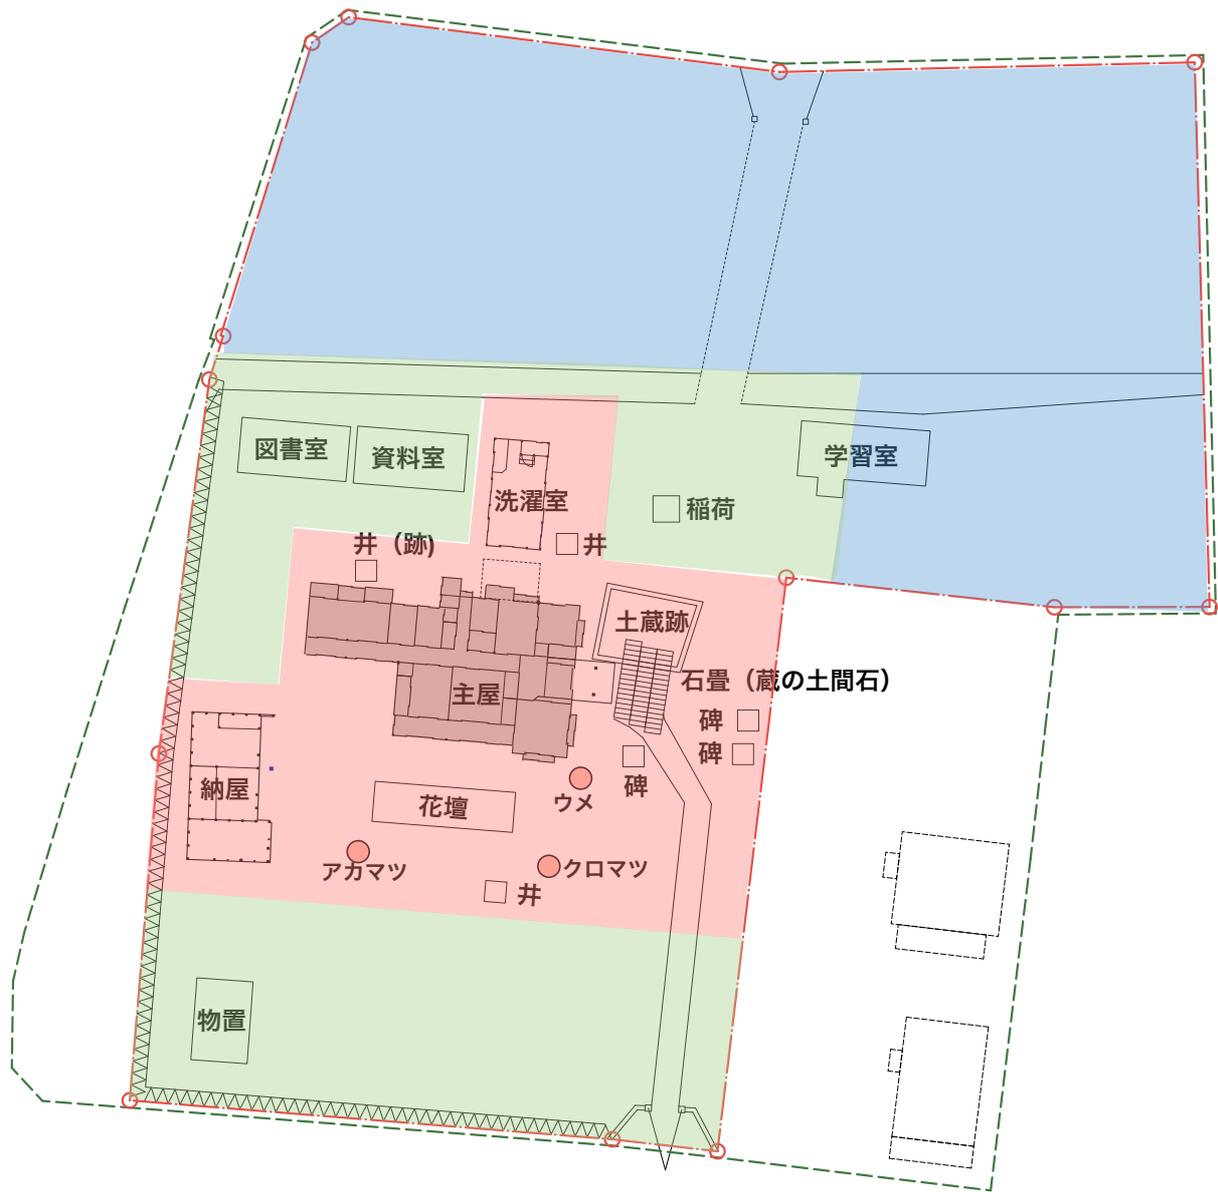
図 17 区域の区分と保全方針

- ア 将来的に活用に必要な施設等を整備する必要がある場合、周囲の景観に配慮する。
- イ 藤間家住宅の活用及び防災のために必要な範囲で便益施設や活用のための建造物を設置できる。
