国登録有形文化財（建造物）藤間家住宅主屋 保存活用計画（答申案）

令和8年●●月

茅ヶ崎市教育委員会

- 1 本書は、神奈川県茅ヶ崎市柳島2-282-1に所在する、国登録有形文化財（建造物）藤間家住宅主屋の保存活用計画である。
- 2 本計画は、茅ヶ崎市教育委員会（以下「市教育委員会」という。）が、令和7年度に茅ヶ崎市文化財保護審議会規則に則り設置した茅ヶ崎市文化財保護審議会（以下「市文化財保護審議会」という。）の部会である「藤間家住宅主屋保存活用計画策定部会」における調査・審議に基づき策定した。

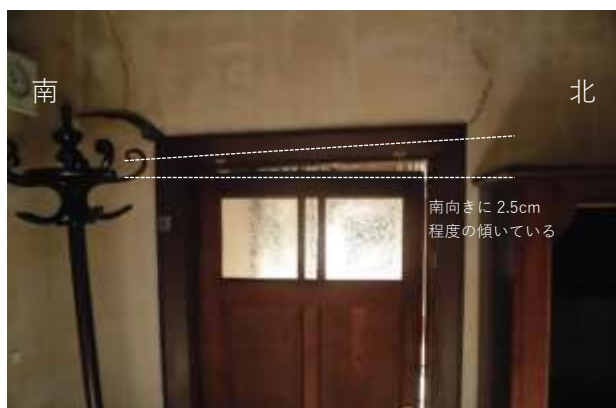
洋室の不陸

部位	構造・意匠と保存状況
基礎	コンクリート布基礎、自然石基礎。地盤面から床までの高さが十分確保されており、床下の通気が良い。洋室床下部分軸部に腐朽が見られ大きな不陸が生じており内壁にクラックが入っている
軸部・小屋組	木造和小屋。全体的に軸部、小屋組の部材の状態は良いが、屋根の破損の影響で、居宅内に一部雨漏りが生じている。梁部に蟻害や腐朽が生じている
軒	軒先部材の塗装が一部はがれているが、状態は概ね良好。
屋根	和館部分と洋館部分は一体的寄棟造（一部入母屋造）屋根で構成される。玄関ポーチ部分の屋根は、寄棟銅板葺。 状態は概ね良好であるが、平成 30 (2018) 年の台風 24 号により、一部屋根が破損、一部雨漏りの痕跡がある。
外壁	東面及び洋間南面はイギリス下見板張、その他の部分は簾子下見板張（一部波板鉄板張）の和風意匠。外壁の塗装が一部はがれているが、状態は概ね良好。
その他造作等	建具の一部改変、台所土間の改修等が見られるものの、外観・内観ともに創建当時の様相を良く保全している。

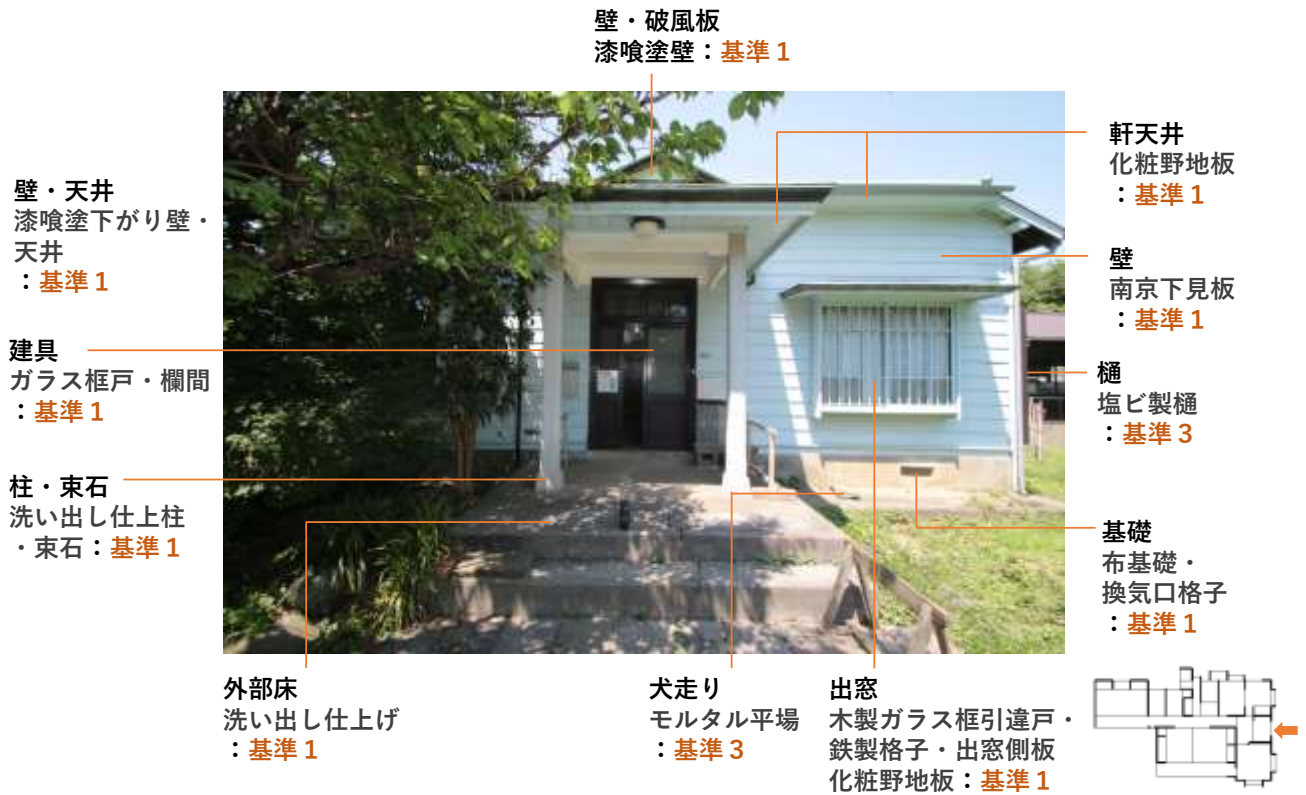
表 8 部位の設定 (東面)

部位	仕様	基準
外部床	洗い出し仕上げ (ポーチ)	基準 1
	モルタル平場 (犬走り)	基準 3
基礎・束石	布基礎	基準 1
	束石	基準 1
外部壁	南京下見板	基準 1
	漆喰塗り	基準 1
	漆喰塗壁 (破風)	基準 1
	漆喰下がり壁 (ポーチ)	基準 1
軒天井	化粧野地板	基準 1
	漆喰塗 (ポーチ)	基準 1
屋根	波板鉄板	基準 2
	平葺鉄板	基準 2
建具	木製ガラス框引違い戸	基準 1
	木製ガラス框開き戸	基準 1
	木製ガラス框欄間	基準 1
その他	換気口格子	基準 1
	出窓: 出窓側板	基準 1
	鉄製格子	基準 1
	化粧野地板	基準 1
	洗い出し仕上柱	基準 1
	破風板	基準 1
	塩ビ製樋	基準 3

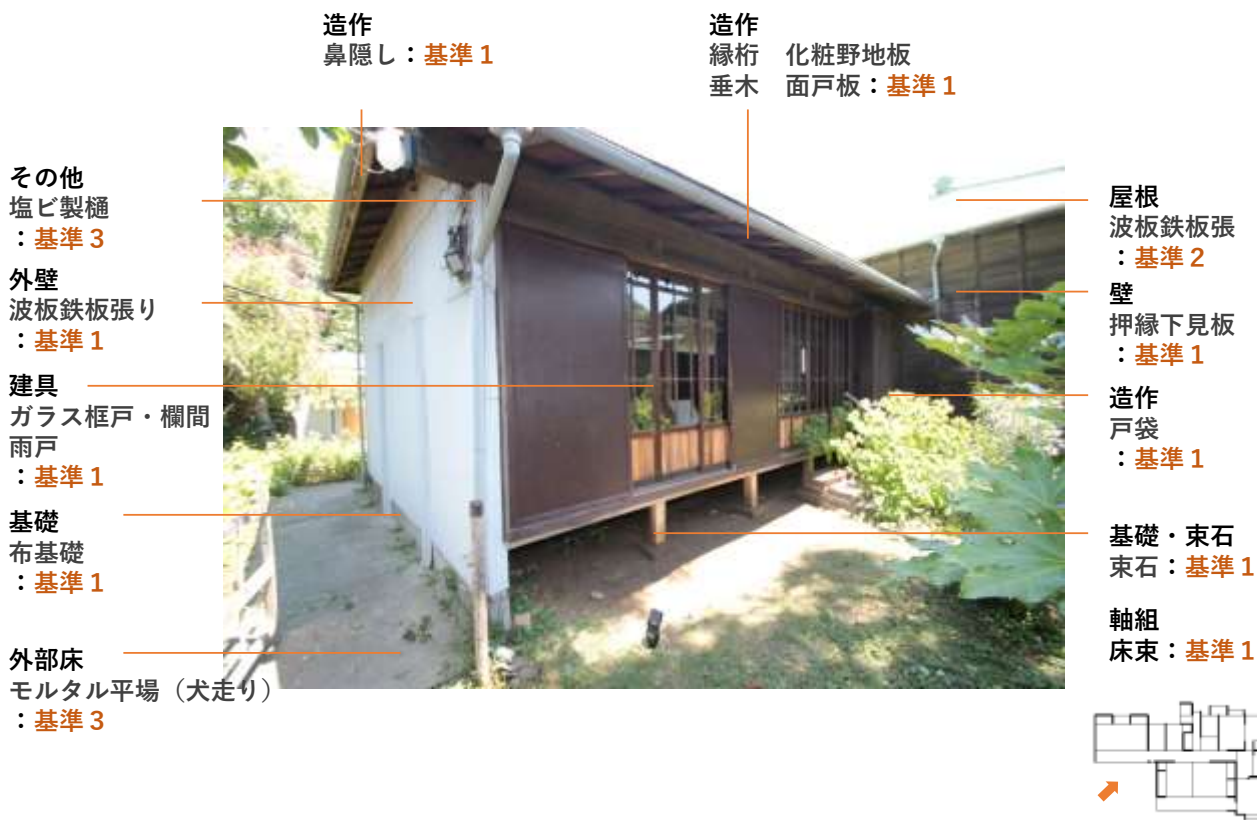
表 9 部位の設定 (南西面)

部位	仕様	基準
外部床	モルタル平場 (犬走り)	基準 3
基礎・束石	布基礎	基準 1
	束石	基準 1
軸組	床束	基準 1
	縁桁	基準 1
	柱	基準 1
外部壁	鯿子下見板	基準 1
	波板鉄板張り	基準 1
軒天井	化粧野地板	基準 1
	化粧垂木	基準 1
屋根	波板鉄板	基準 2
		基準 2
建具	木製ガラス框引違い戸	基準 1
	木製ガラス框欄間	基準 1
造作	面土板	基準 1
	鼻隠し	基準 1
	戸袋	基準 1
その他	塩ビ製樋	基準 3

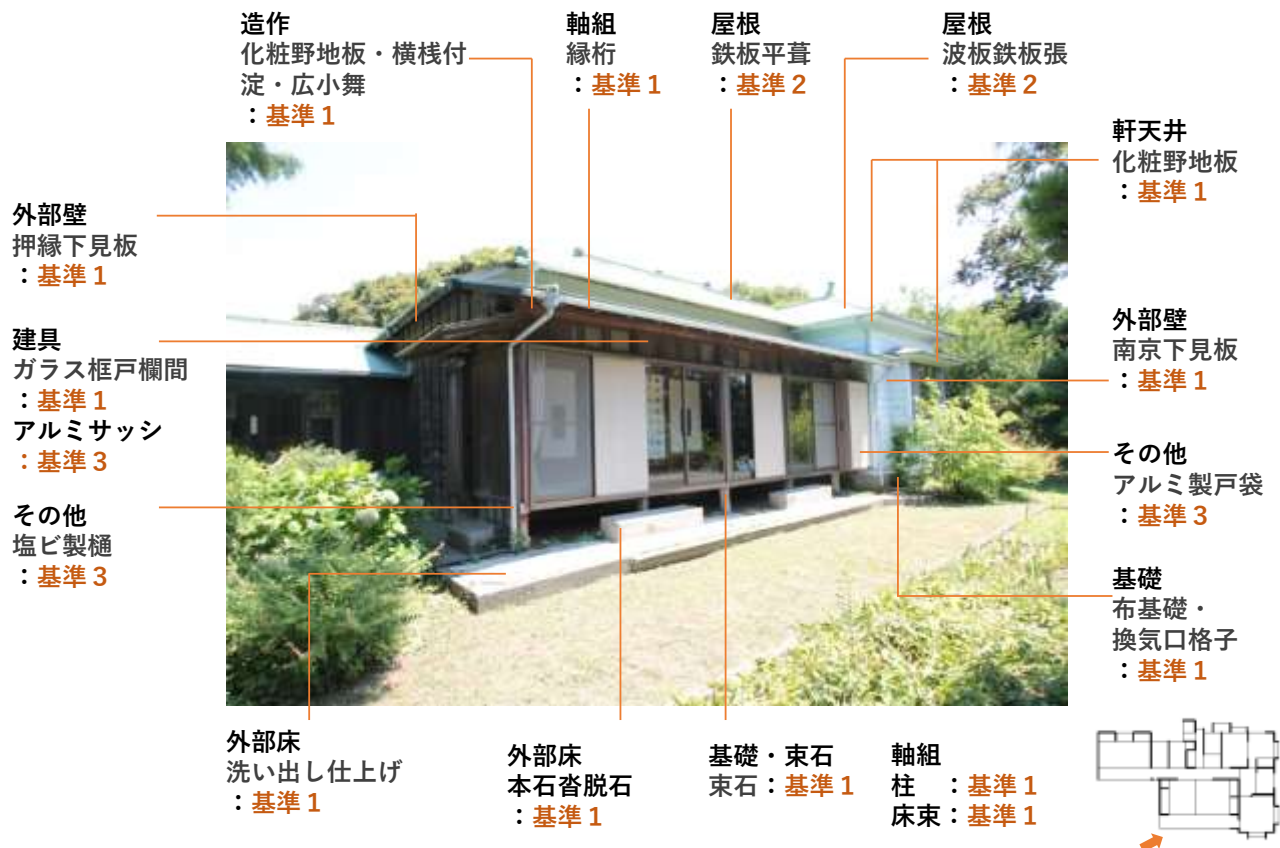
表 10 部位の設定 (南西面)

部位	仕様	基準
外部床	洗い出し仕上	基準 1
	本石沓脱石	基準 1
基礎・束石	布基礎	基準 1
	束石	基準 1
軸組	床束	基準 1
	縁桁	基準 1
	柱	基準 1
外部壁	南京下見板	基準 1
	彫子下見板	基準 1
軒天井	化粧野地板・横棧付	基準 1
屋根	波板鉄板	基準 2
	鉄板平葺	基準 2
建具	アルミサッシ	基準 3
	木製ガラス框戸欄間	基準 1
造作	淀	基準 1
	広小舞	基準 1
その他	換気口格子	基準 1
	塩ビ製樋	基準 3
	アルミ製戸袋	基準 3

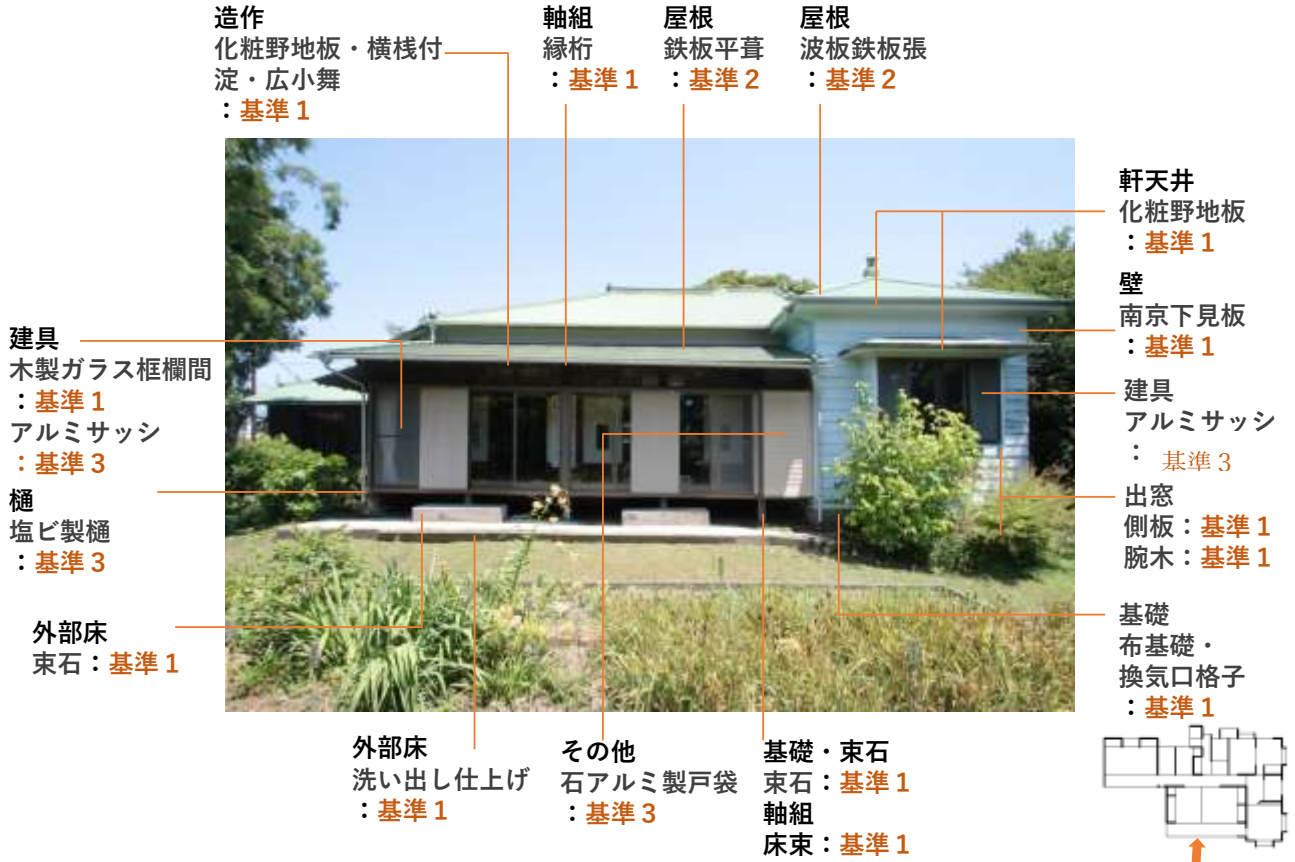
表 11 部位の設定 (南西面)

部位	仕様	基準
外部床	洗い出し仕上 本石沓脱石	基準 1 基準 1
基礎・束石	布基礎 束石	基準 1 基準 1
軸組	床束 縁桁	基準 1 基準 1
外部壁	南京下見板	基準 1
軒天井	化粧野地板 化粧野地板・横棧付	基準 1 基準 1
屋根	波板鉄板 鉄板平葺	基準 2 基準 2
建具	アルミサッシ 木製ガラス框欄間	基準 3 基準 1
造作	淀 広小舞	基準 1 基準 1
その他	換気口格子 塩ビ製樋 アルミ製戸袋	基準 1 基準 3 基準 3

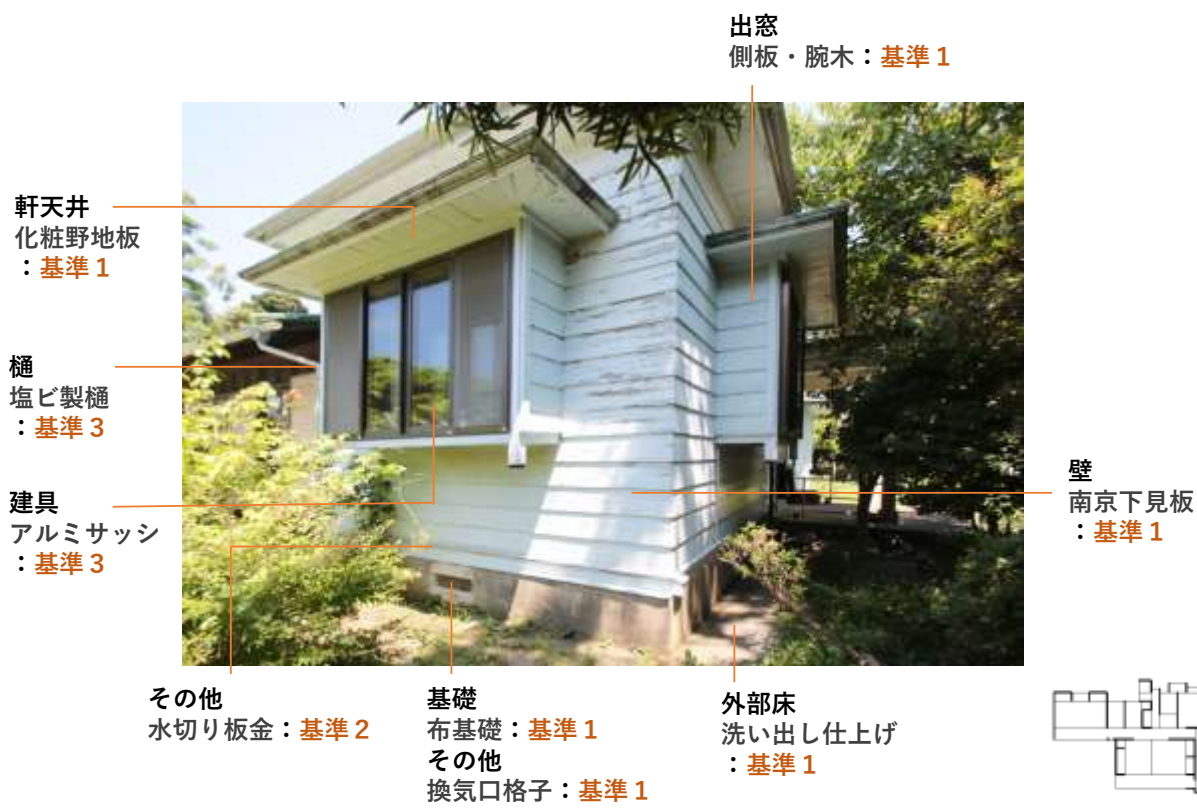
表 12 部位の設定 (南東面)

部位	仕様	基準
外部床	洗い出し仕上	基準 1
基礎・束石	布基礎	基準 1
外部壁	南京下見板貼	基準 1
軒天井	化粧野地板	基準 1
建具	アルミサッシ	基準 3
出窓	側板 腕木	基準 1 基準 1
その他	換気口格子 塩ビ製樋 水切り板金	基準 1 基準 3 基準 2

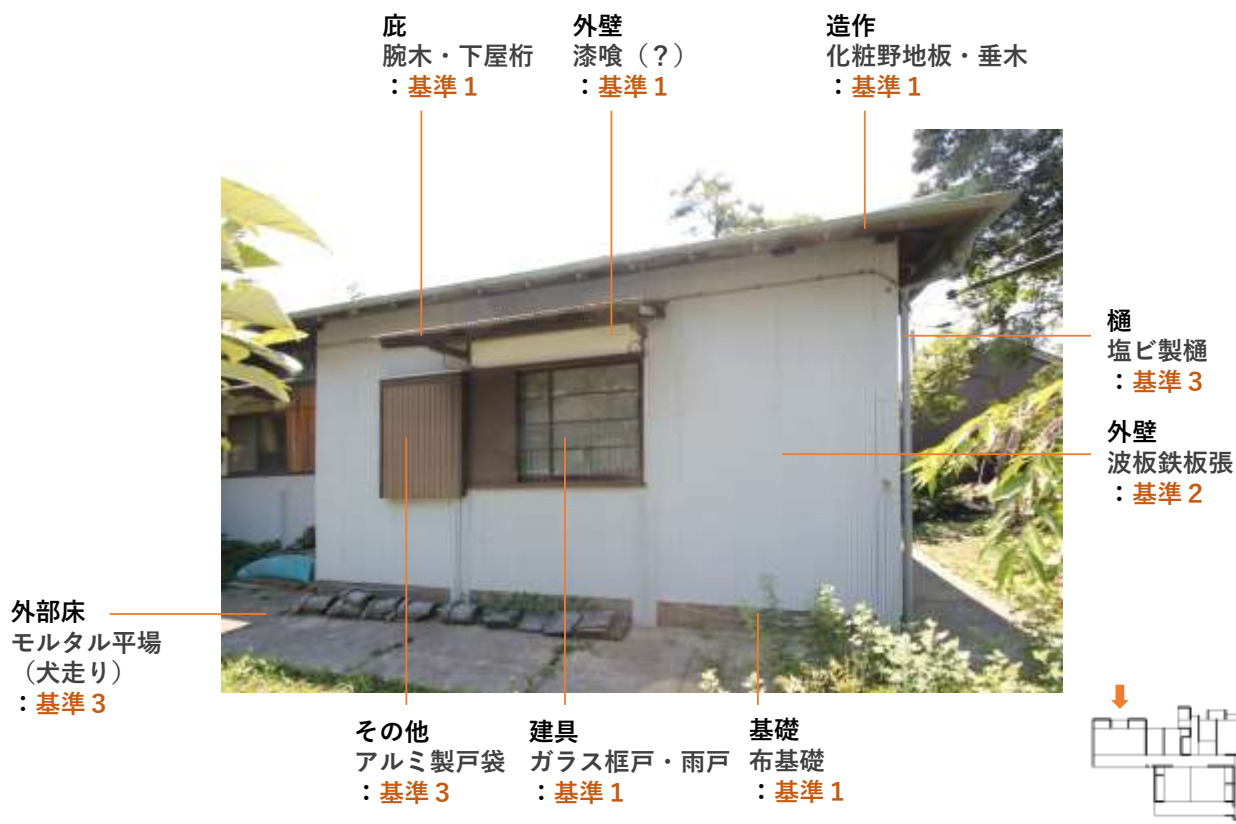
表 13 部位の設定 (北面)

部位	仕様	基準
外部床	モルタル平場 (犬走り)	基準 3
基礎・束石	布基礎	基準 1
外部壁	波板鉄板張 漆喰	基準 2 基準 1
軒天井	化粧野地板 垂木	基準 1 基準 1
屋根	波板鉄板	基準 2
建具	木製框戸 木製雨戸	基準 1 基準 1
下屋	腕木 下屋桁	基準 1 基準 1
造作	広小舞	基準 1
その他	塩ビ製樋 アルミ製戸袋	基準 3 基準 3

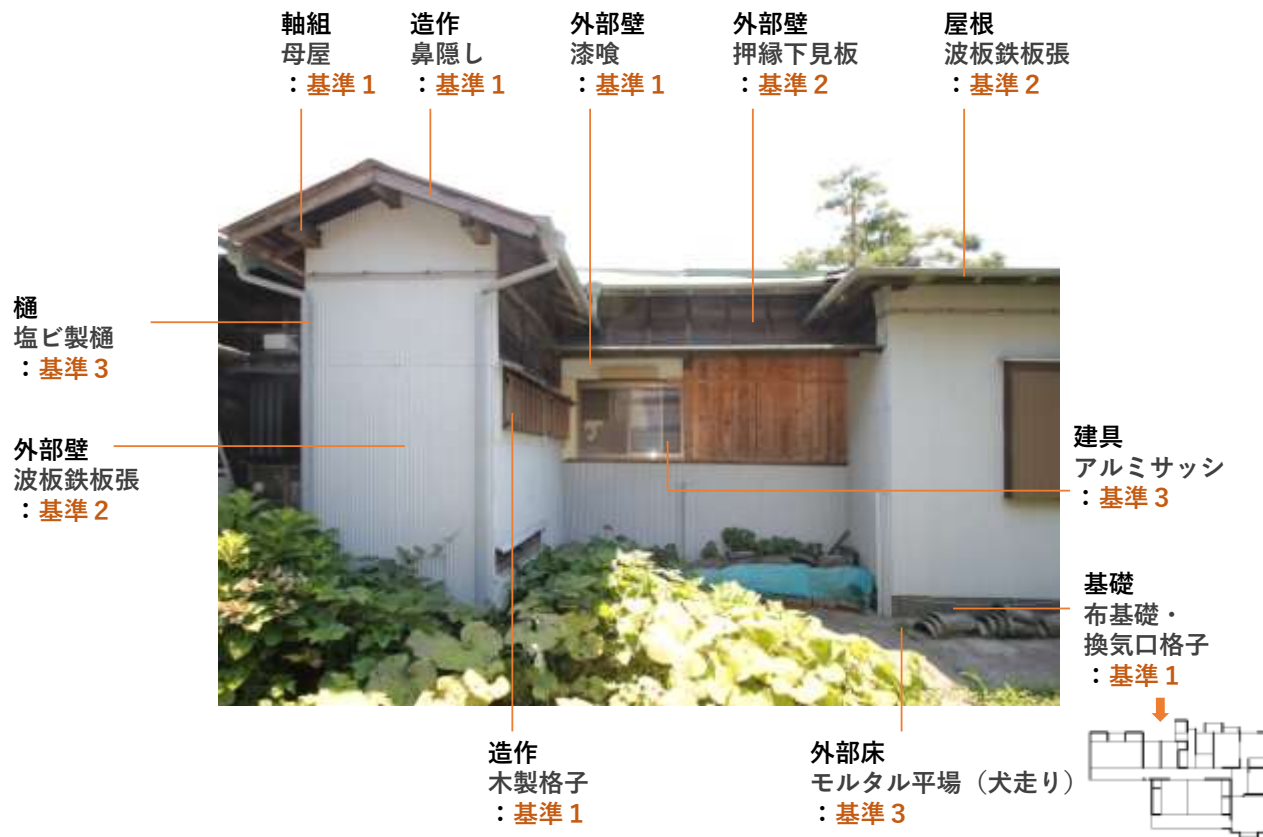
表 14 部位の設定 (北面西側)

部位	仕様	基準
外部床	モルタル平場 (犬走り)	基準3
基礎・束石	布基礎	基準1
軸組	母屋	基準1
外部壁	波板鉄板張	基準2
	漆喰	基準1
	簷子下見板	基準2
軒天井	化粧野地板	基準1
	垂木	基準1
屋根	波板鉄板葺	基準2
建具	アルミサッシ	基準3
	木製雨戸	基準1
造作	鼻隠し	基準1
	広小舞	基準1
	木製格子	基準1
	庇	基準1
その他	塩ビ製樋	基準3

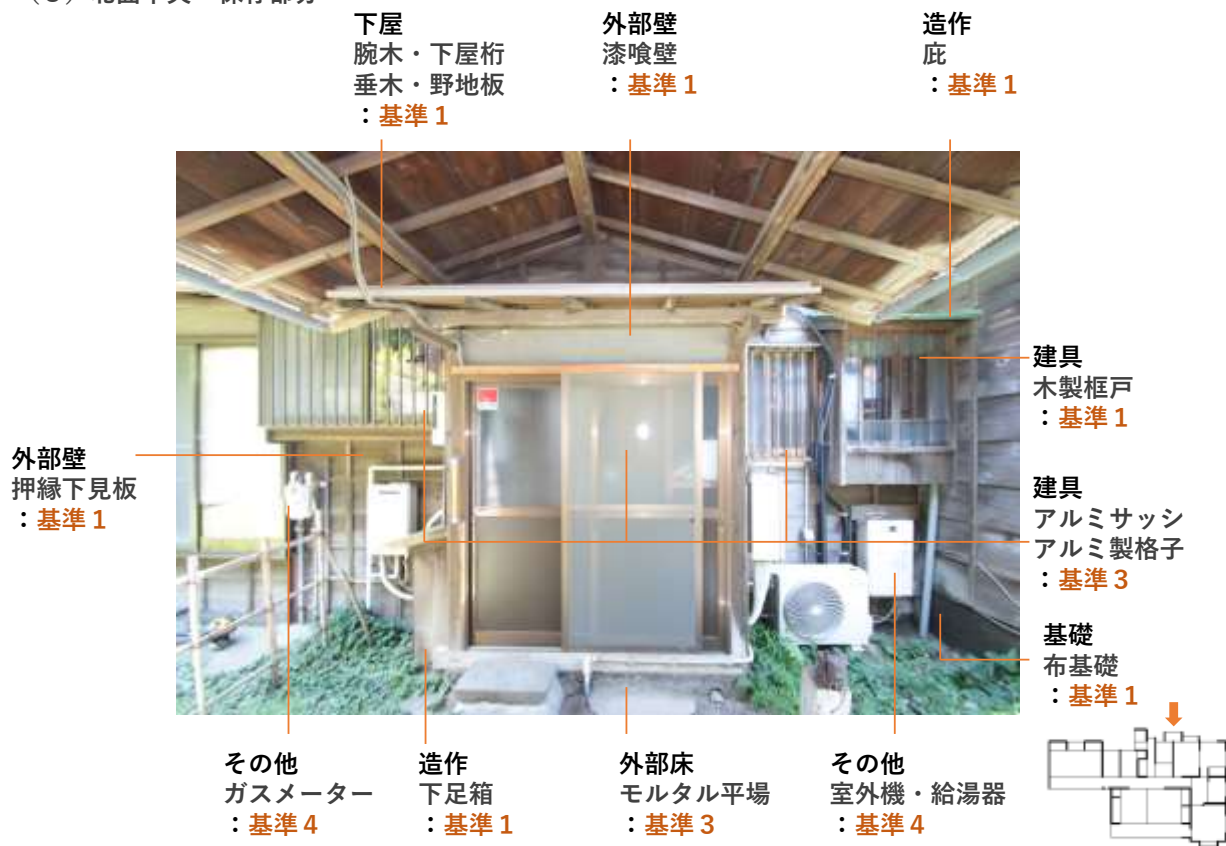
表 15 部位の設定 (北面中央)

部位	仕様	基準
外部床	モルタル平場 (犬走り)	基準3
基礎・束石	布基礎	基準1
軸組	柱	基準1
外部壁	彫子下見板	基準1
	漆喰壁	基準1
屋根	波板鉄板葺	基準2
建具	アルミサッシ・アルミ製格子	基準3
	木製框戸	基準1
下屋	腕木	基準1
	下屋根	基準1
	垂木	基準1
	野地板	基準1
造作	木製格子	基準1
	庇	基準1
その他	室外機	基準4
	給湯器	基準4
	ガスメーター	基準4

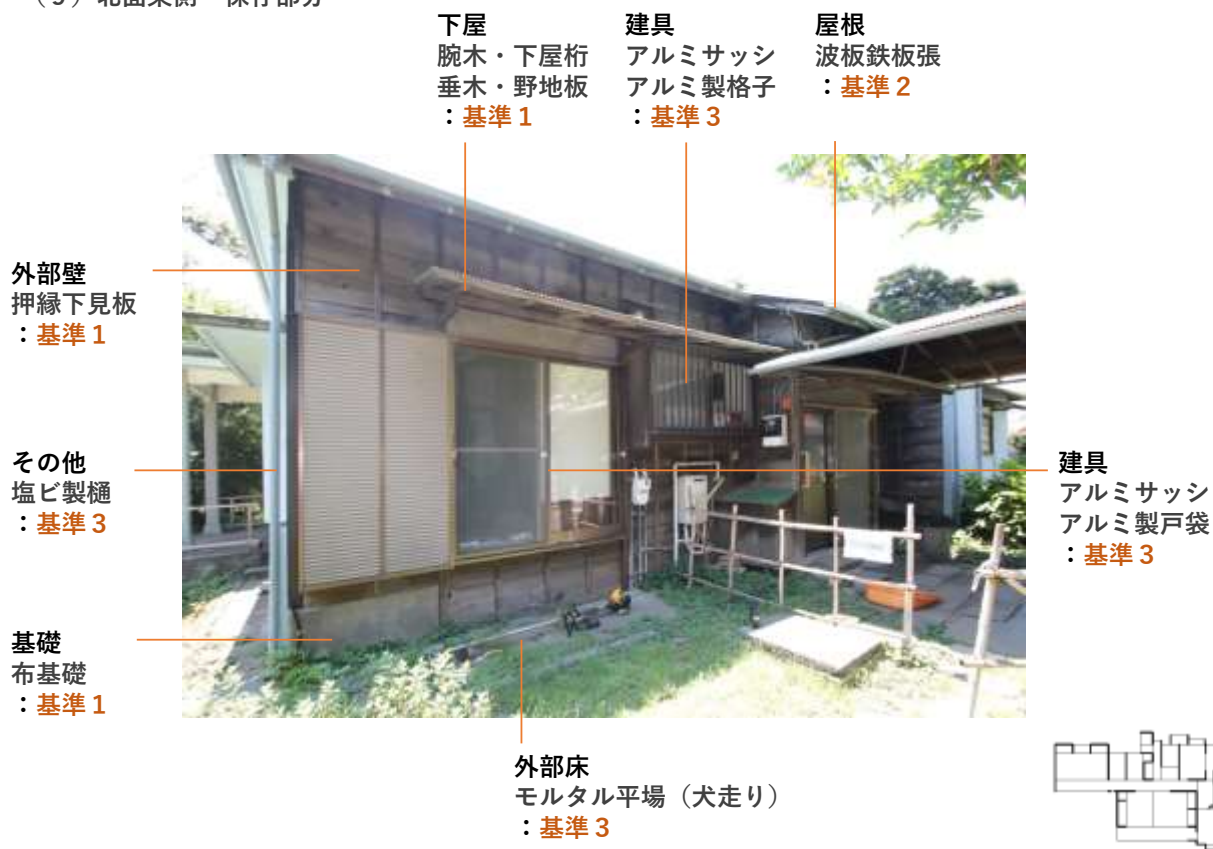
表 16 部位の設定 (北面東側)

部位	仕様	基準
外部床	モルタル平場 (犬走り)	基準3
基礎・東石	布基礎	基準1
外部壁	鯿子下見板	基準1
屋根	波板鉄板葺	基準2
建具	アルミサッシ アルミ製格子 アルミ製戸袋	基準3 基準3 基準3
下屋	腕木 下屋桁 垂木 野地板	基準1 基準1 基準1 基準1
その他	塩ビ製樋	基準3

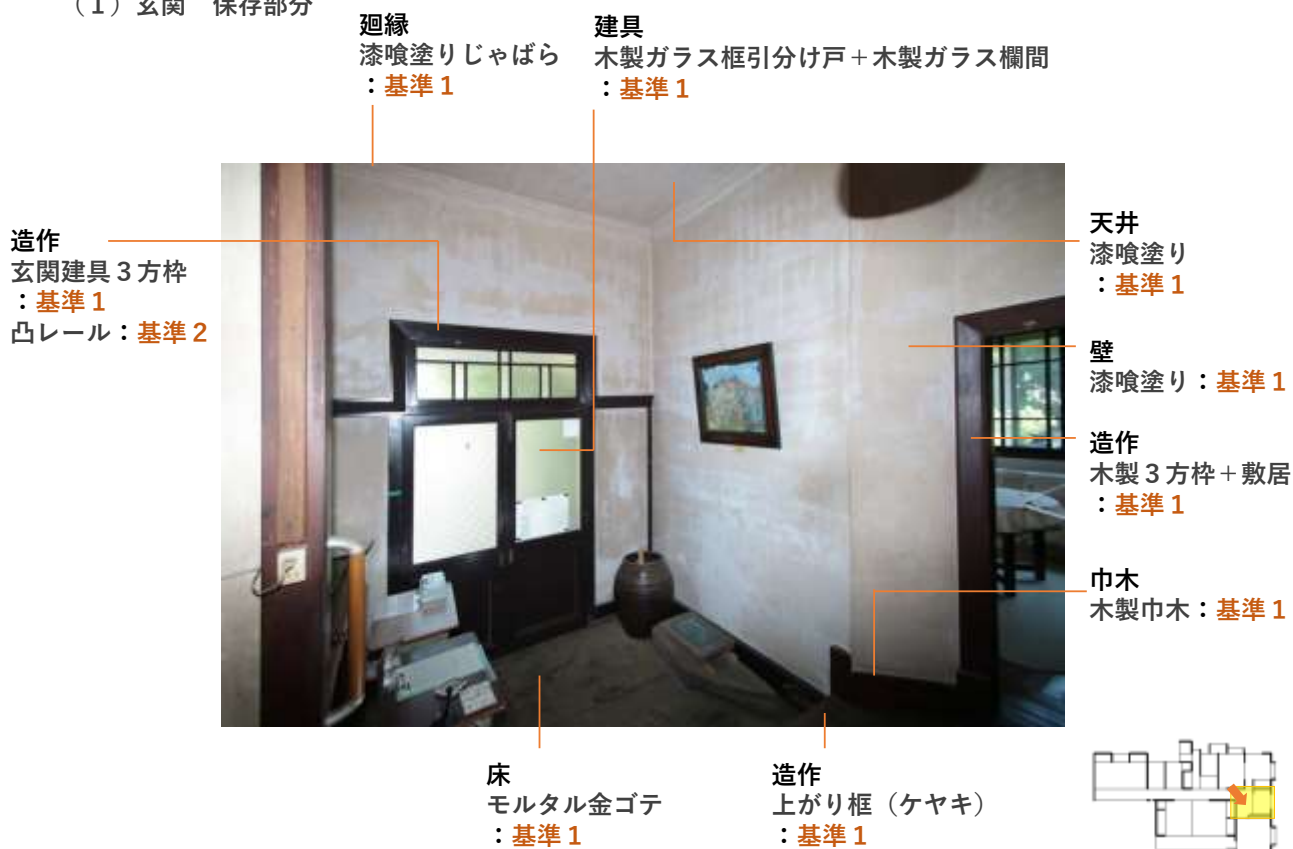
表 17 部位の設定 (玄関)

部位	仕様	基準
床	モルタル金ごて	基準1
	本実床板貼り	基準1
巾木	木製巾木	基準1
壁	漆喰塗り	基準1
廻縁	漆喰塗りじゃばら	基準1
天井	漆喰塗り	基準1
建具	木製ガラス框引分け戸	基準1
	木製ガラス欄間	基準1
造作	玄関建具3方枠+凸レール	基準1・基準2 (凸レール)
	木製3方枠+敷居	基準1
	上がり框:ケヤキ	基準1
	造付下足箱	基準1

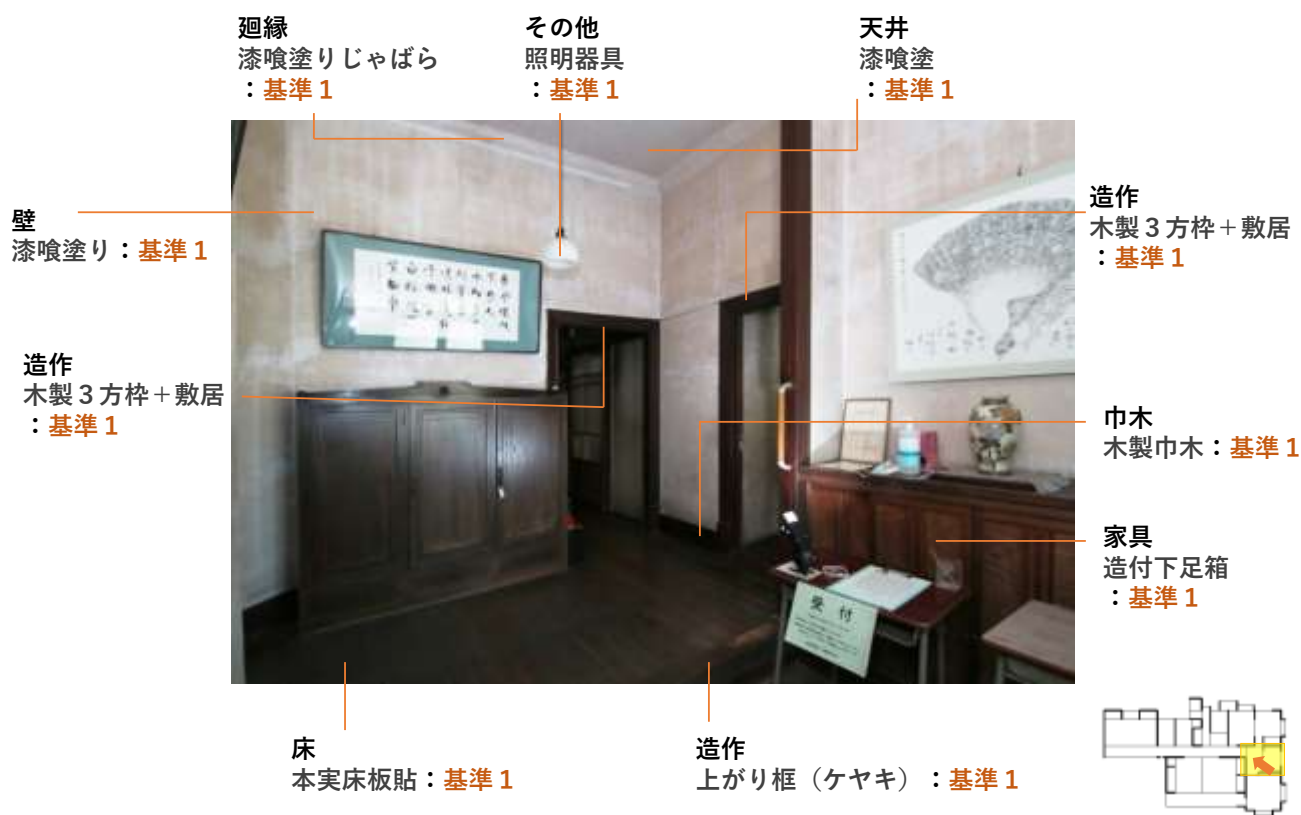
表 18 部位の設定 (ホール)

部位	仕様	基準
床	モルタル金ごて	基準 1
	本実床板貼り	基準 1
巾木	木製巾木	基準 1
壁	漆喰塗り	基準 1
廻縁	漆喰塗りじゃばら	基準 1
天井	漆喰塗り	基準 1
建具	木製ガラス框引分け戸	基準 1
	木製ガラス欄間	基準 1
造作	玄関建具3方枠+凸レール	基準 1・基準 2 (凸レール)
	木製3方枠+敷居	基準 1
	上がり框:ケヤキ	基準 1
	造付下足箱	基準 1
その他	照明器具	基準 1

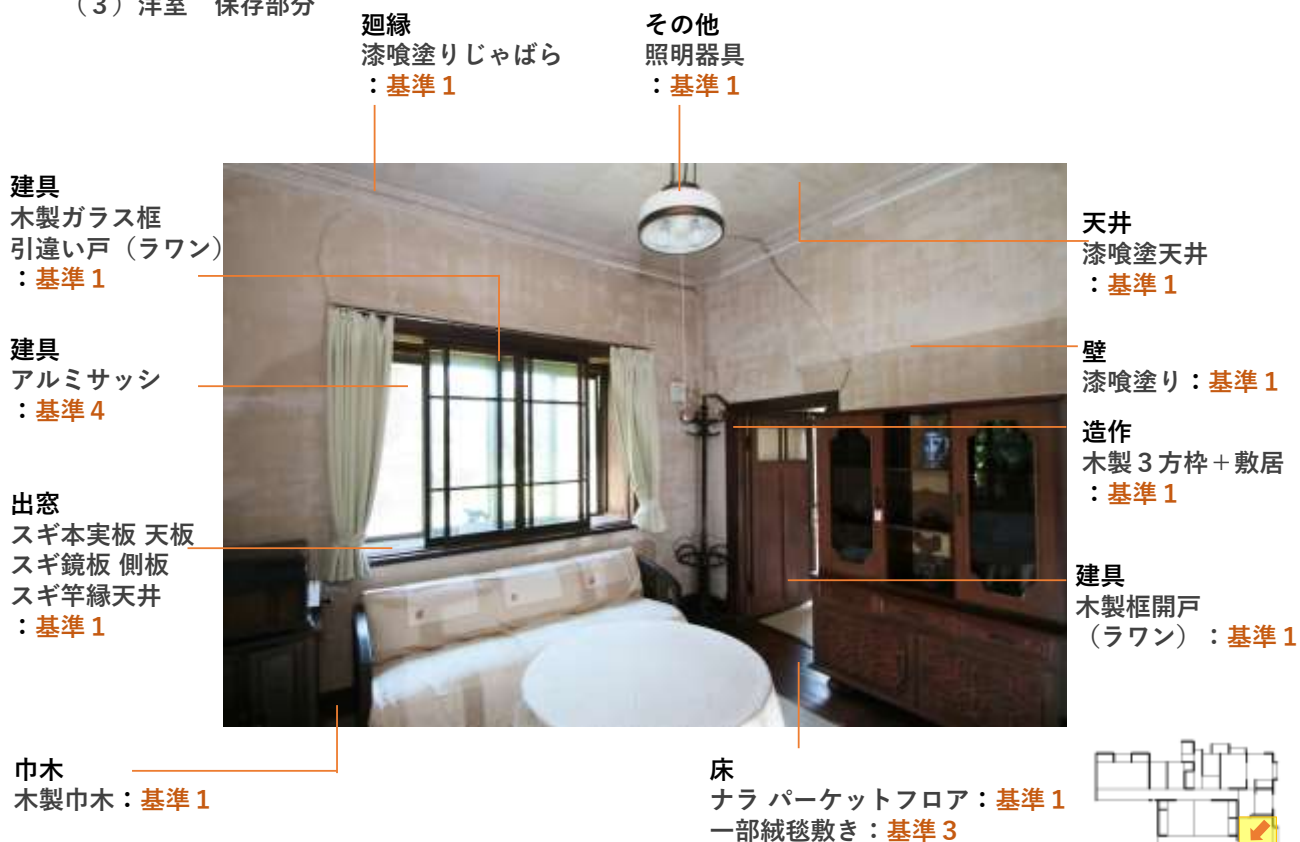
表 19 部位の設定 (洋室)

部位	仕様	基準
床	ナラ パーケットフロア 一部絨毯敷き	基準 1 基準 3
巾木	木製巾木	基準 1
壁	漆喰塗り	基準 1
廻縁	漆喰塗りじゃばら	基準 1
天井	漆喰塗り ランプ掛け：じゃばらサークル	基準 1 基準 1
建具	木製ガラス框引違い戸 (ラワン)：2 箇所 木製框開き戸 (ラワン) アルミサッシ (4 枚引違い)：2 箇所	基準 1 基準 1 基準 3
造作	木製 3 方枠 + 敷居 出窓：天板_スギ本実板 側板_スギ鏡板 天井_スギ竿縁 家具：造付書棚 木製ガラス框戸 4 枚引違い (すりガラス)	基準 1 基準 1 基準 1 基準 1 基準 1 基準 1
その他	照明器具	基準 1

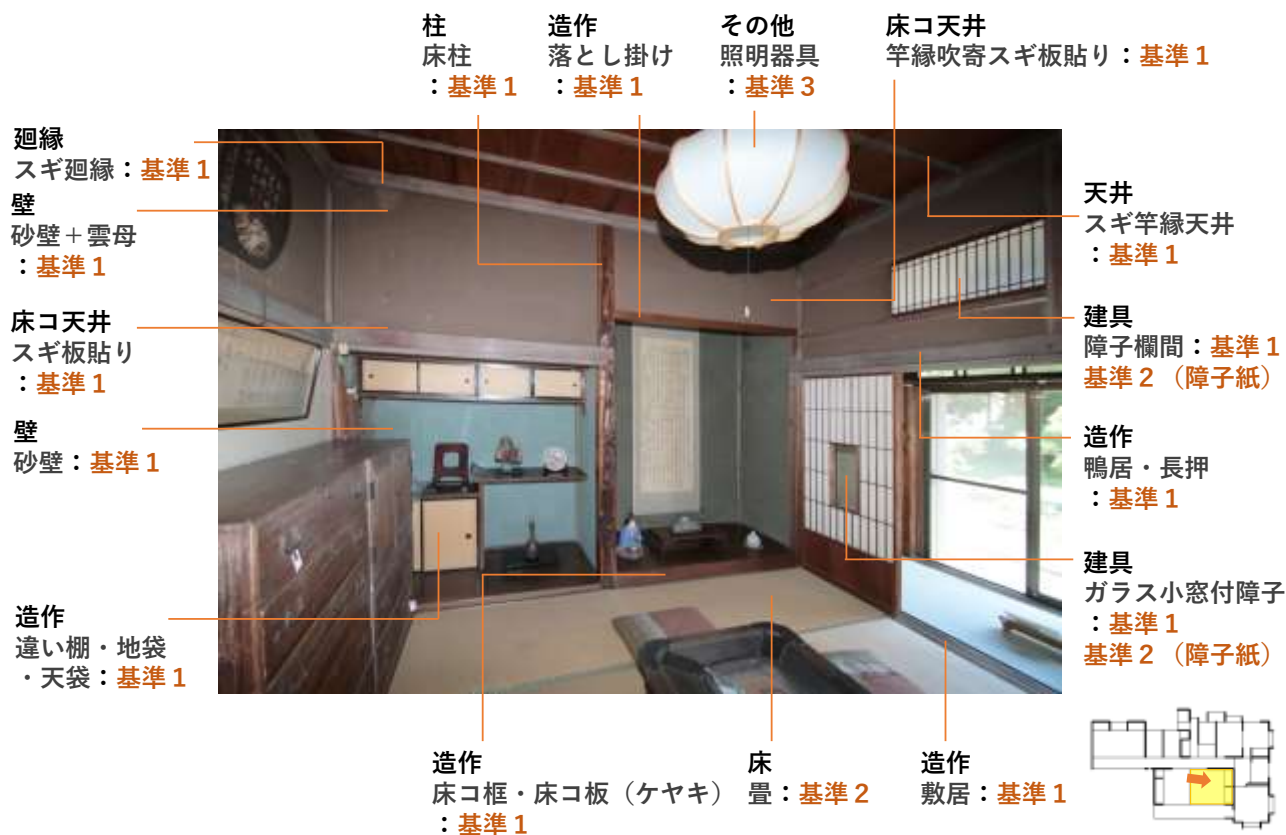
表 21 部位の設定 (客間)

部位	仕様	基準
床	畳	基準 2
巾木	床寄せ	基準 1
壁	砂壁	基準 1
	砂壁 (修補 床コ)	基準 1
	砂壁+雲母 (下がり天井)	基準 1
廻縁	スギ廻縁	基準 1
天井	竿縁吹寄せスギ板貼り (床コ)	基準 1
	スギ板貼り (床コ左)	基準 1
	スギ竿縁天井	基準 1
建具	ガラス小窓付障子 鏡板	基準 1・基準 2 (障子紙・襖紙)
	障子・襖	基準 1・基準 2 (障子紙・襖紙)
	細格子木製欄間	基準 1
造作	床柱 (天然絞り 面反 堅木)	基準 1
	敷居・鴨居	基準 1
	付長押	基準 1
	床板 (ケヤキ)	基準 1
	違い棚	基準 1
	地袋	基準 1
	天袋	基準 1
	その他	照明器具

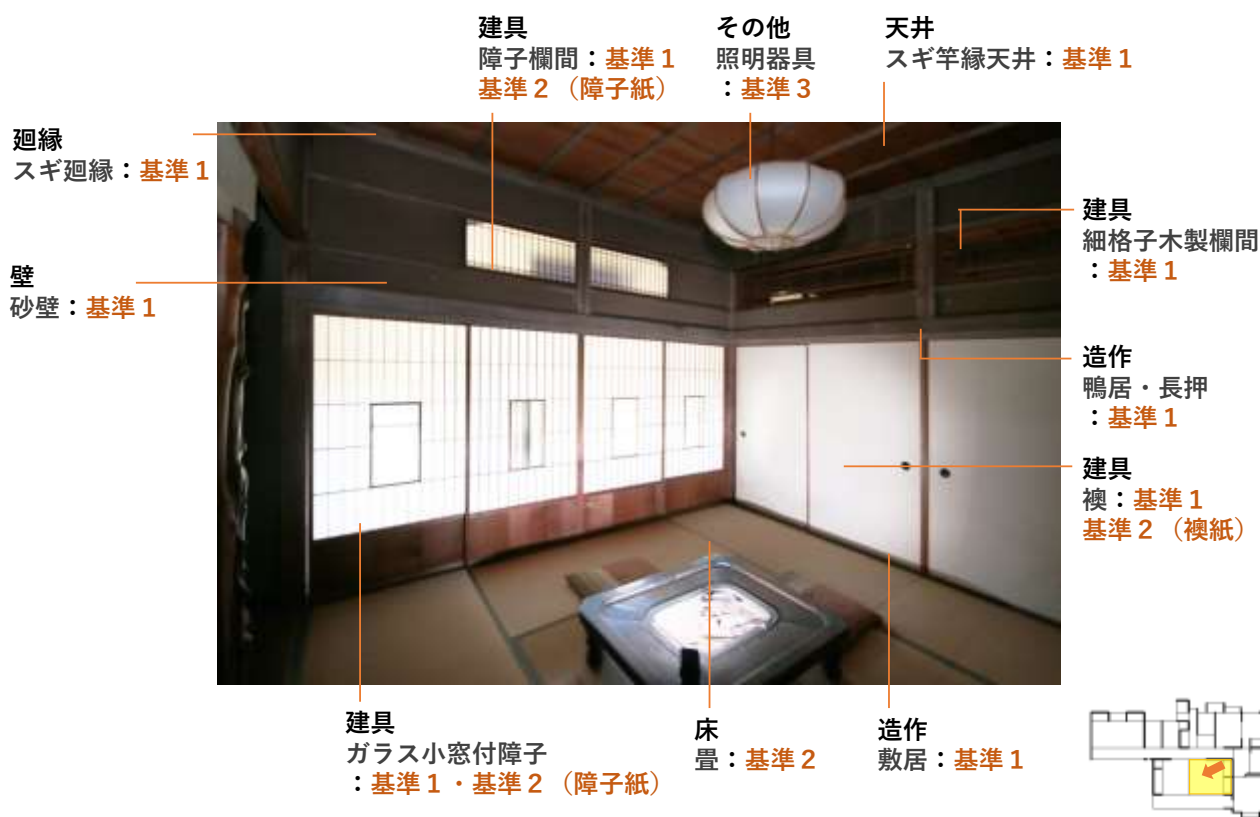
表 22 部位の設定 (客間)

部位	仕様	基準
床	畳	基準 2
巾木	床寄せ	基準 1
壁	砂壁	基準 1
	砂壁 (修補 床コ)	基準 1
	砂壁+雲母 (下がり天井)	基準 1
廻縁	スギ廻縁	基準 1
天井	竿縁吹寄せスギ板貼り (床コ)	基準 1
	スギ板貼り (床コ左)	基準 1
	スギ竿縁天井	基準 1
建具	ガラス小窓付障子 鏡板	基準 1・基準 2 (障子紙・襖紙)
	障子・襖	基準 1・基準 2 (障子紙・襖紙)
	細格子木製欄間	基準 1
造作	床柱 (天然絞り 面反 堅木)	基準 1
	敷居・鴨居	基準 1
	付長押	基準 1
	床板 (ケヤキ)	基準 1
	違い棚	基準 1
	地袋	基準 1
	天袋	基準 1
	その他	照明器具

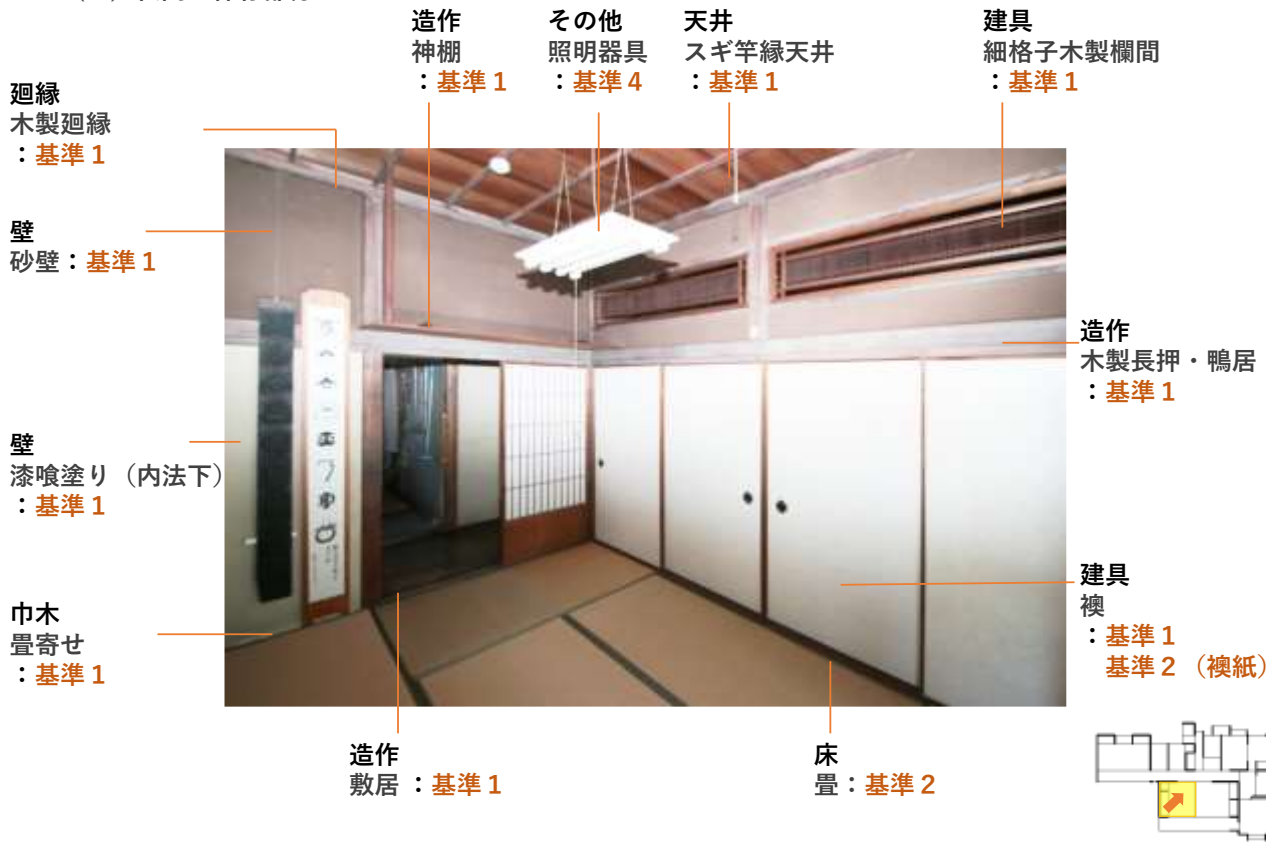
表 24 部位の設定 (仏間)

部位	仕様	基準
床	畳 横板貼り	基準2 基準1
巾木	畳寄せ	基準1
壁	漆喰塗り (内法下) 砂壁 (内法上) 漆喰塗り (仏間)	基準1 基準1 基準1
廻縁	木製廻縁	基準1
天井	スギ竿縁天井	基準1
建具	ガラス小窓付障子 鏡板 障子欄間 襖 細格子木製欄間	基準1・基準2 (障子紙) 基準1・基準2 (障子紙) 基準1・基準2 (襖紙) 基準1
造作	木製長押・鴨居・敷居 仏間：無目床敷居・框 神棚 中段付押入れ	基準1 基準1 基準1 基準1
その他	照明器具	基準4

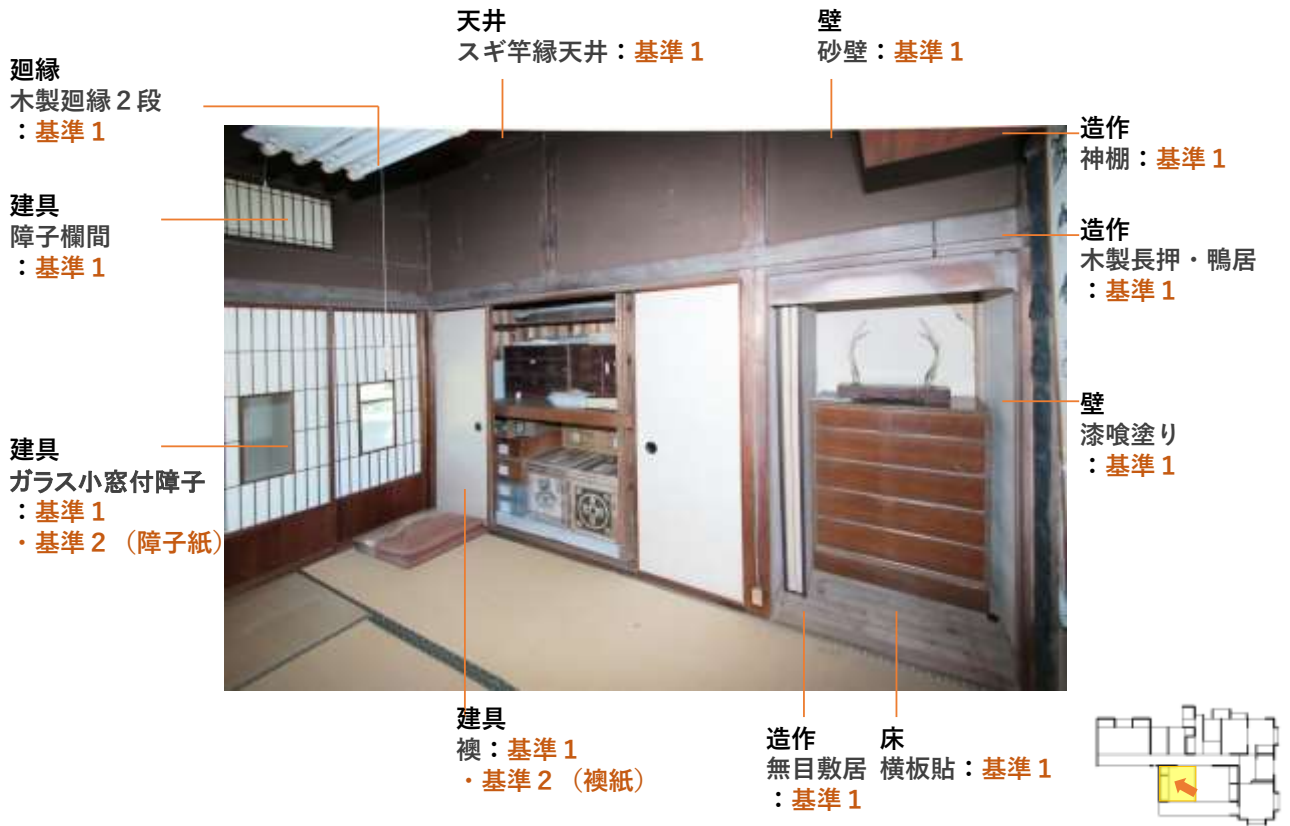
表 25 部位の設定 (仏間)

部位	仕様	基準
床	畳 横板貼り	基準 2 基準 1
巾木	畳寄せ	基準 1
壁	漆喰塗り (内法下) 砂壁 (内法上) 漆喰塗り (仏間)	基準 1 基準 1 基準 1
廻縁	木製廻縁	基準 1
天井	スギ竿縁天井	基準 1
建具	ガラス小窓付障子 鏡板 障子欄間 襖 細格子木製欄間	基準 1・基準 2 (障子紙) 基準 1・基準 2 (障子紙) 基準 1・基準 2 (襖紙) 基準 1
造作	木製長押・鴨居・敷居 仏間：無目床敷居・框 神棚 中段付押入れ	基準 1 基準 1 基準 1 基準 1

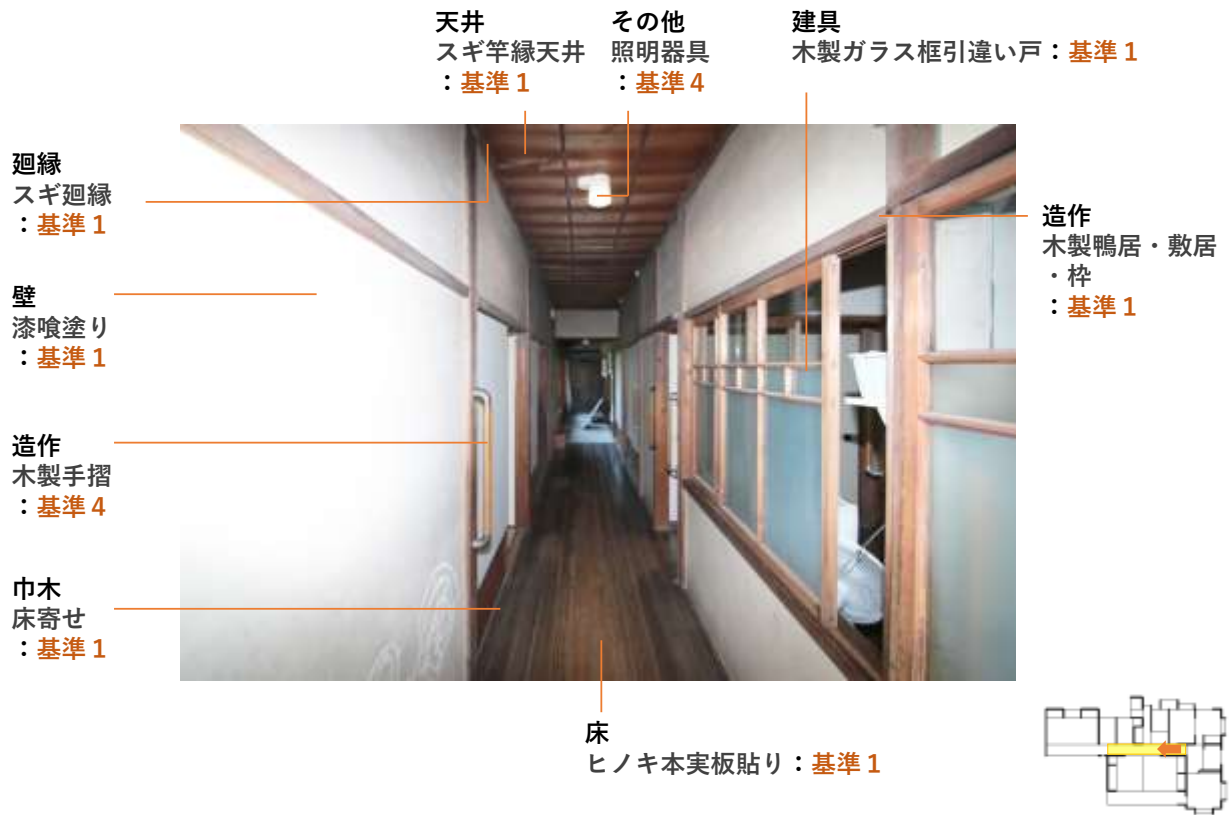
表 26 部位の設定 (廊下)

部位	仕様	基準
床	本実板貼り	基準 1
巾木	床寄せ	基準 1
壁	漆喰塗り	基準 1
廻縁	スギ廻縁	基準 1
天井	スギ竿縁天井	基準 1
建具	木製ガラス框開き戸	基準 1
	木製ガラス框引込み戸	基準 1
	木製ガラス框引違い戸	基準 1
造作	木製鴨居・敷居	基準 1
	下がり壁落とし掛け	基準 1
	木製手摺	基準 4
その他	照明器具	基準 4

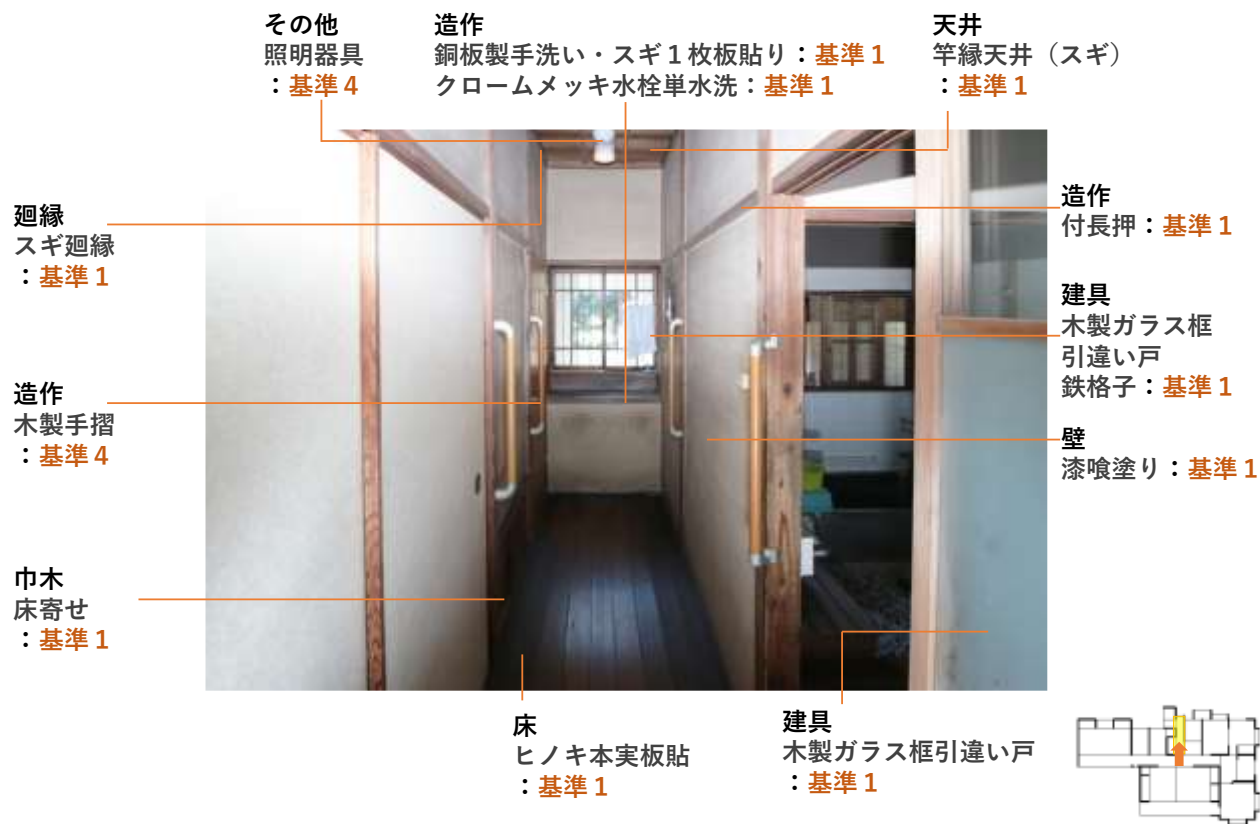
表 27 部位の設定 (廊下 水回り)

部位	仕様	基準
床	ヒノキ本実板貼り	基準 1
巾木	床寄せ	基準 1
壁	漆喰塗り	基準 1
廻縁	スギ廻縁	基準 1
天井	スギ竿縁天井	基準 1
建具	木製ガラス框引違い戸+鉄格子	基準 1
造作	木製鴨居・敷居 木製手摺	基準 1 基準 4
出窓	銅板製手洗い 単水洗 スギ1枚板貼り	基準 1 基準 1 基準 1
その他	照明器具	基準 4

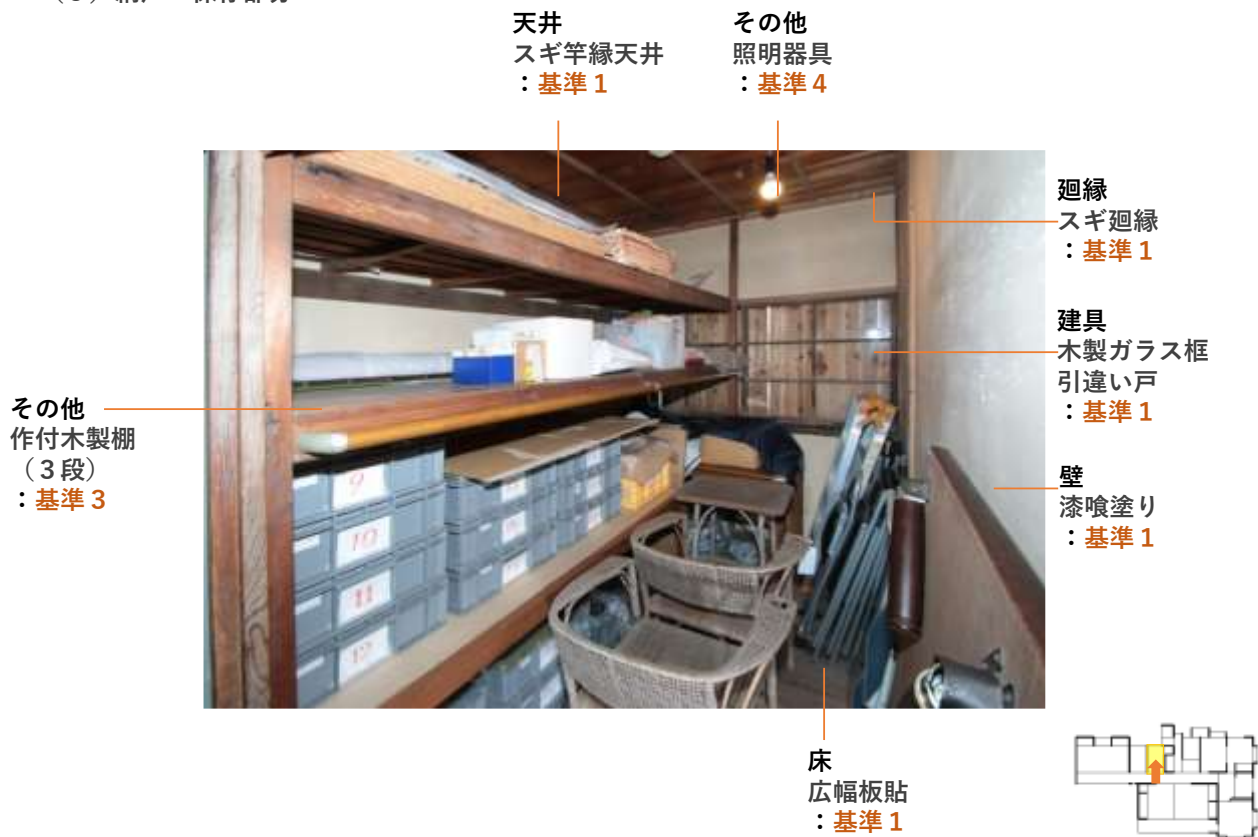
表 28 部位の設定 (納戸)

部位	仕様	基準
床	広幅板貼り	基準 1
巾木	床寄せ	基準 1
壁	漆喰塗り	基準 1
廻縁	スギ廻縁	基準 1
天井	スギ竿縁天井	基準 1
建具	障子引違い戸 木製ガラス框引違い戸	基準 1・基準 2 (障子) 基準 1
造作	木製鴨居・敷居	基準 1
その他	作り付木製棚 (3段) 照明器具	基準 3 基準 4

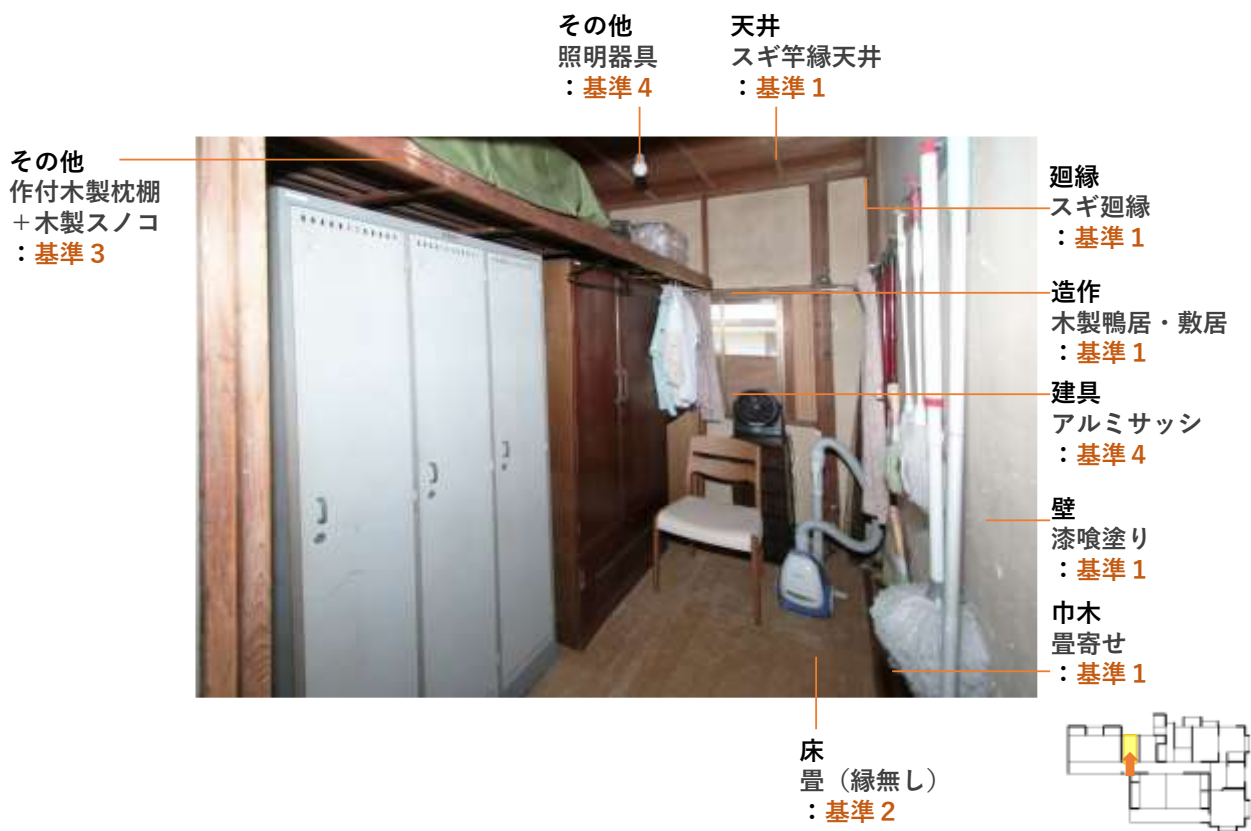
表 29 部位の設定 (物入)

部位	仕様	基準
床	畳 (縁無し)	基準 2
巾木	畳寄せ	基準 1
壁	漆喰塗り	基準 1
廻縁	スギ廻縁	基準 1
天井	スギ竿縁天井	基準 1
建具	障子引違い戸 アルミサッシ	基準 1・基準 2 (障子) 基準 4
造作	木製鴨居・敷居	基準 1
その他	作付木製枕棚 + 木製スノコ 照明器具	基準 3 基準 4
