国登録有形文化財（建造物）藤間家住宅主屋 保存活用計画（答申案）

令和8年●●月

茅ヶ崎市教育委員会

- 1 本書は、神奈川県茅ヶ崎市柳島2-282-1に所在する、国登録有形文化財（建造物）藤間家住宅主屋の保存活用計画である。
- 2 本計画は、茅ヶ崎市教育委員会（以下「市教育委員会」という。）が、令和7年度に茅ヶ崎市文化財保護審議会規則に則り設置した茅ヶ崎市文化財保護審議会（以下「市文化財保護審議会」という。）の部会である「藤間家住宅主屋保存活用計画策定部会」における調査・審議に基づき策定した。

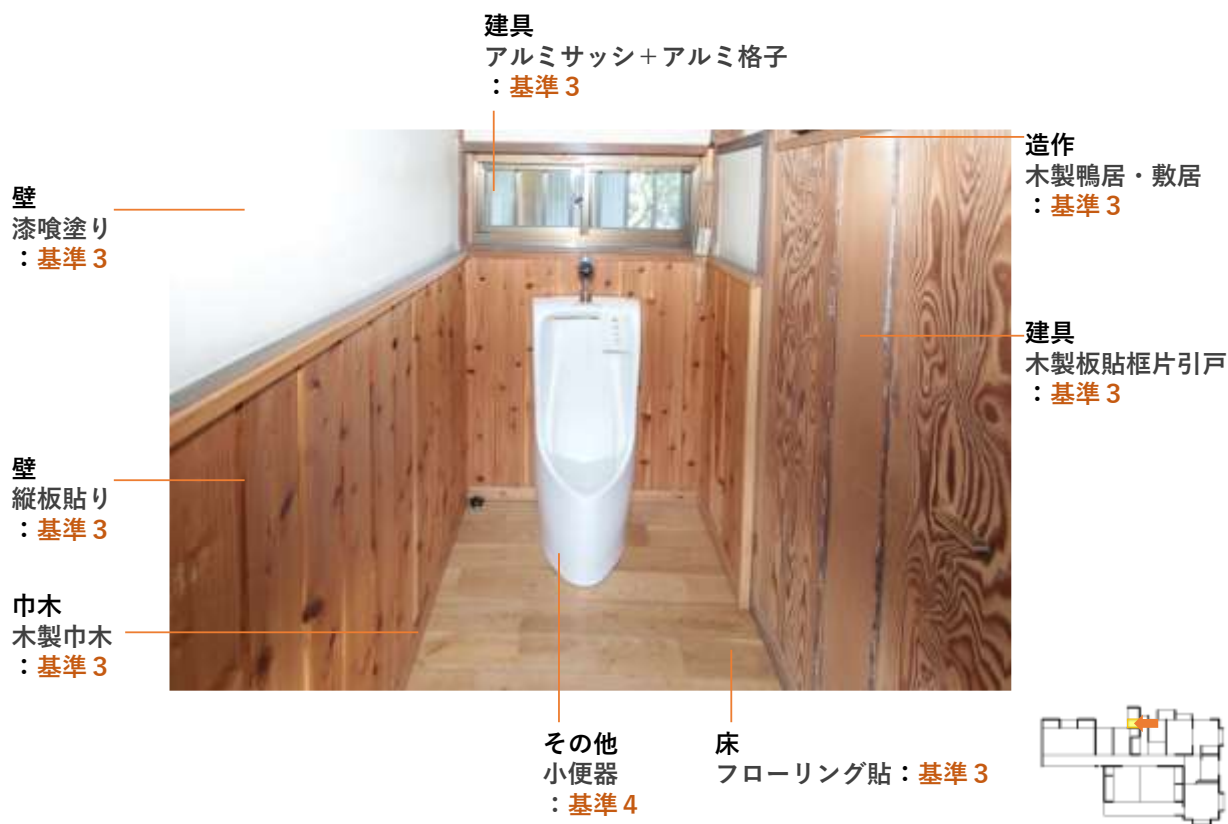
表 30 部位の設定 (小便所)

部位	仕様	基準
床	フローリング貼り	基準3
巾木	木製巾木	基準3
壁	縦板貼り (腰壁)	基準3
	漆喰塗り (上部)	基準3
廻縁	スギ廻縁	基準1
天井	スギ竿縁天井	基準1
建具	アルミサッシ+アルミ格子	基準3
	木製板張框引込戸	基準3
造作	木製鴨居・敷居	基準3
その他	小便器	基準4

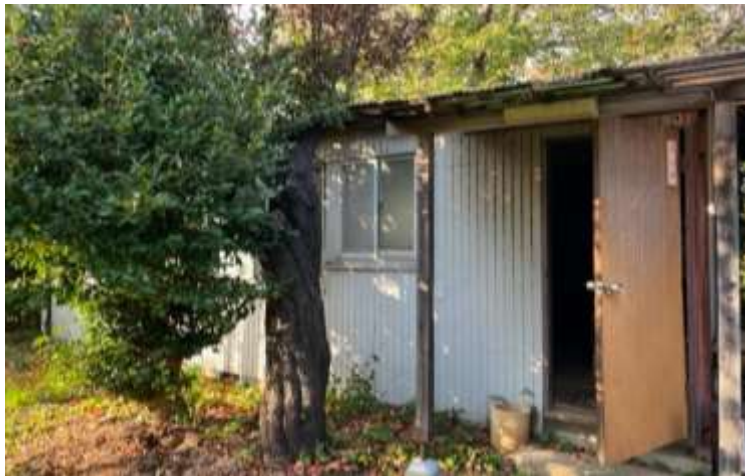
竣工年：不詳（昭和 43(1968)年に建築されたと考えられる）

構造・規模：鉄骨平屋建

部位	構造・意匠と保存状況
基礎	布基礎。
軸部・小屋組	鉄骨軸組
軒	軒先部材の腐朽が見られる。
屋根	波板トタン葺である。室内への雨漏り等の被害はないため、概ね状態は良好と思われる。
外壁	波板トタンが施されている。外壁の一部に錆があるが、状態は概ね良好である。

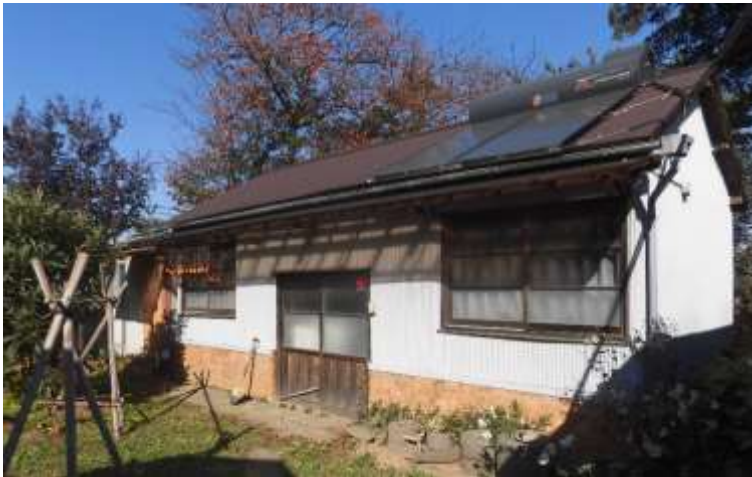
竣工年：不詳（昭和 41(1966)年に建築されたと考えられる）

構造・規模：木造平屋建

部位	構造・意匠と保存状況
基礎	布基礎（煉瓦基礎）。
軸部・小屋組	木造軸組
軒	軒先部材の腐朽が見られる。
屋根	波板トタン葺である。室内への雨漏り等の被害はないため、概ね状態は良好と思われる。
外壁	波板トタンが施されている。外壁の一部に錆があるが、状態は概ね良好である。

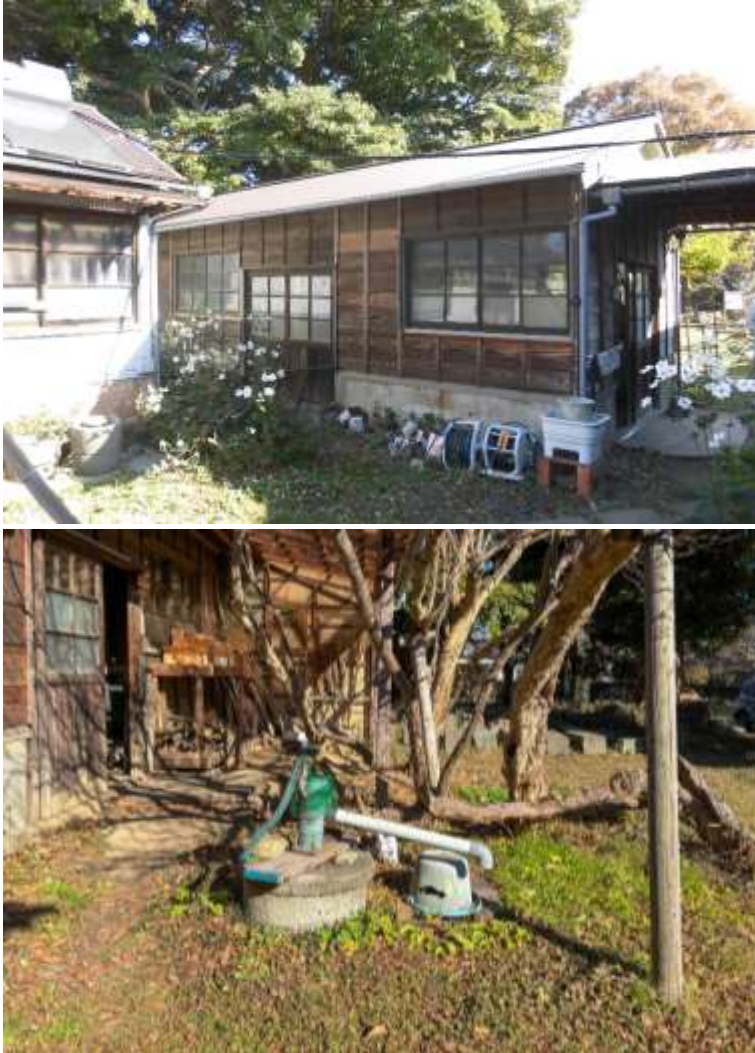
竣工年：昭和7（1932）年以前（藤間家住宅主屋と同時期に建築されたと考えられる）

構造・規模：木造平屋建

部位	構造・意匠と保存状況
基礎	コンクリート基礎。地盤面と床までの高さは同レベル（土間床）
軸部・小屋組	木造和小屋である。全体的に軸部、小屋組の部材の状態は良いが、柱の傾きも見られない。
軒	軒先部材の一部に欠損が確認できる。
屋根	波板トタン葺である。室内への雨漏り等の被害はないため、概ね状態は良好と思われる。
外壁	下見板張りが施されている。状態は概ね良好である。
その他造作等	内観に改変は見られず創建当時の様相をきわめて良く維持している。

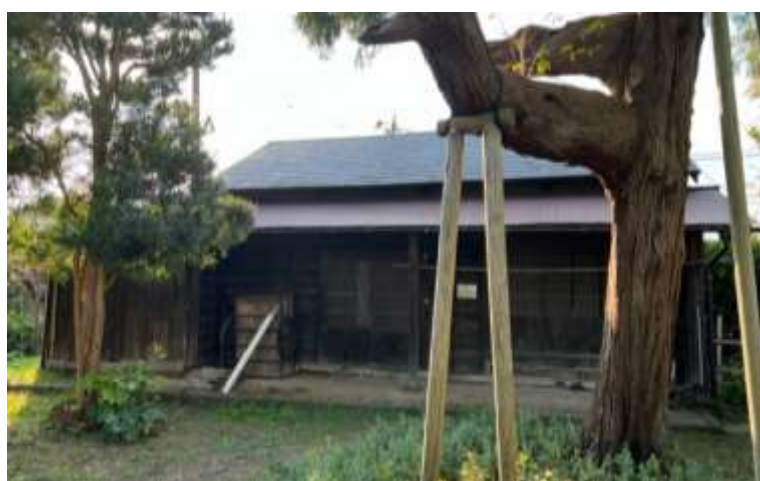
納屋

竣工年：不詳（大正 12(1923)年～昭和 7(1932)の間に建築されたと考えられる）

構造・規模：木造平屋建

部位	構造・意匠と保存状況
基礎	布基礎。地盤面から床までの高さが確保されており、通気口を多く設けているため、床下部の風通しは良いと思われる。
軸部・小屋組	木造和小屋である。全体的に軸部、小屋組の部材の状態は良く、柱の傾きも見られない。平成 30(2018)年の台風 24 号の影響により、屋根の一部がはがれ、落下した部材に大きな破損は見られない。
軒	軒先部材の一部に欠損が確認できる。
屋根	建築当時は瓦葺であったが、現在はスレート葺である。室内への雨漏り等の被害はないため、概ね状態は良好と思われる。
外壁	下見板張りが施されている。外壁の一部に欠損がみられる。
その他造作等	屋根は改変されているものの、建築当時の様相をきわめて良く維持している。

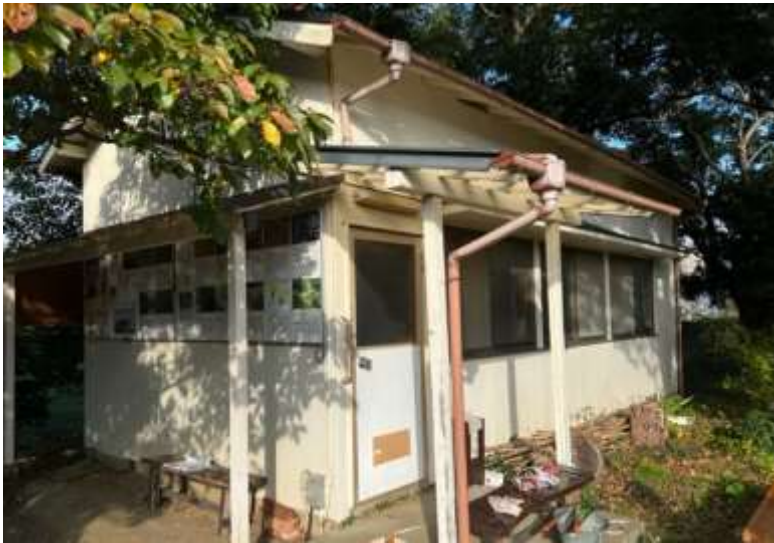
学習室

竣工年：昭和 55(1980)年頃

構造・規模：木造平屋建

部位	構造・意匠と保存状況
基礎	布基礎。地盤面から床までの高さが確保されており、また通気口を多く設けているため、床下部の風通しは良いと思われる。
軸部・小屋組	プレハブ構造である。全体的に軸部、小屋組の部材の状態は良いが、柱の傾きも見られない。
軒	軒先部材の一部に欠損が確認できる。
屋根	スレート葺である。室内への雨漏り等の被害はないため、概ね状態は良好と思われる。
外壁	スレート板が施されている。外壁の一部に錆があるが、状態は概ね良好である。

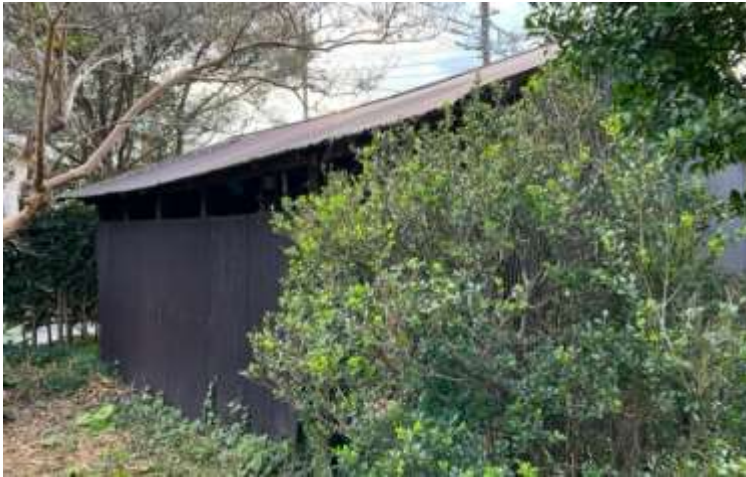
物置

竣工年：不詳（昭和 43(1968)年以前に建築されたと考えられる）

構造・規模：木造平屋建

部位	構造・意匠と保存状況
基礎	布基礎。
軸部・小屋組	木造和小屋である。全体的に軸部、小屋組の部材の状態は良く、柱の傾きも見られない。
屋根・軒	軒先部材の一部に欠損が確認できる。
外壁	波板トタンが施されている。一部に欠損が見られるが機能上、問題はない。

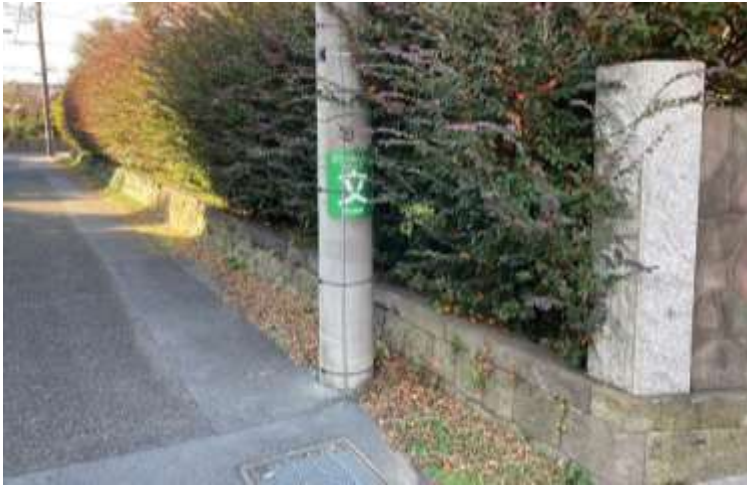
石垣・生垣

竣工年：（石垣）江戸時代後期

敷地南側及び西側の石垣は、近世商家の屋敷構えを今に伝える貴重な遺構である。樹木の根による孕み出しや、石材の風化等の劣化が確認された場合は、伝統的な石工技術を用いて部分的な解体・積み直し等の修理を行うものとする。修理に当たっては、発掘調査により地中部分の石垣遺構の現存が確認されていることを踏まえ、掘削や基礎を伴う整備等を実施する場合は事前の調査・記録を徹底するとともに、影響範囲を精査した上で、文化財への影響を最小限に抑える工法を選択し、慎重に施工するものとする。

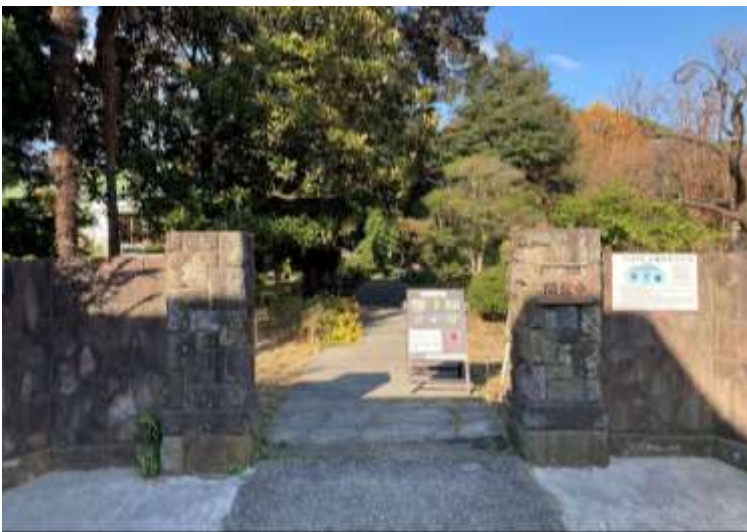
門柱

竣工年：昭和7年頃

構造・規模：鉄筋コンクリート造

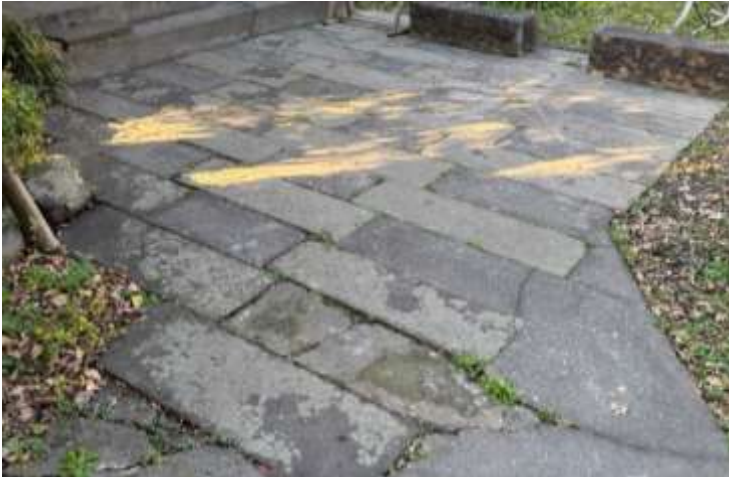
石畳

竣工年：昭和7年頃

構造・規模：土蔵の石積基壇（石組み）を転用か

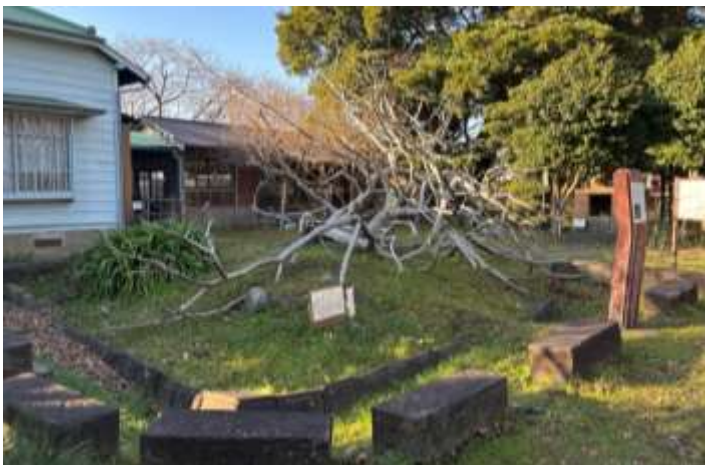
土蔵跡

竣工年：江戸時代末期

構造・規模：土蔵の石積基壇（石組み）を残存（発掘調査で確認）

そのほか敷地内には、門柱、土蔵跡、堀貫井戸跡、句碑等の石造物、屋敷稲荷跡等の工作物が残存し、主屋と一体となって敷地の歴史的価値を構成する要素であることから、外観公開を基本としつつ、現状変更を最小限に抑えた維持管理を行うものとする。特に、堀貫井戸跡及び土蔵跡については、遺構の脆弱化に伴う欠損・沈下等の発生を想定し、定期的な状態把握を行うとともに、見学導線の設定、注意表示、必要最小限の保護措置等により、来訪者の安全確保及び損傷拡大の防止を図るものとする。

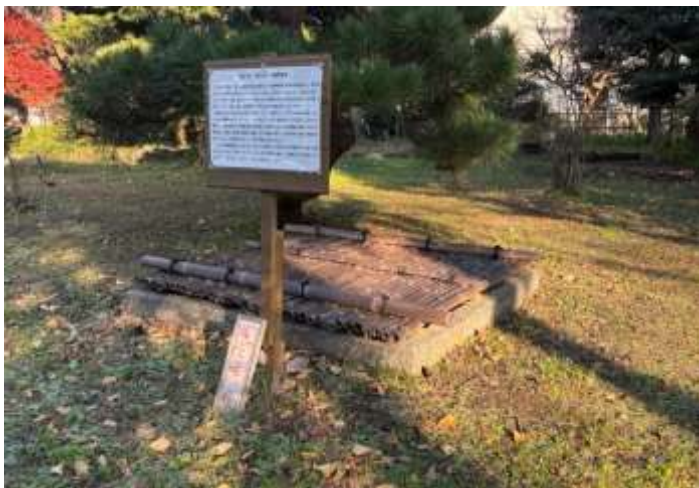
堀貫井戸跡

竣工年：江戸時代末期

構造・規模：石製の井戸側等の遺構を残存

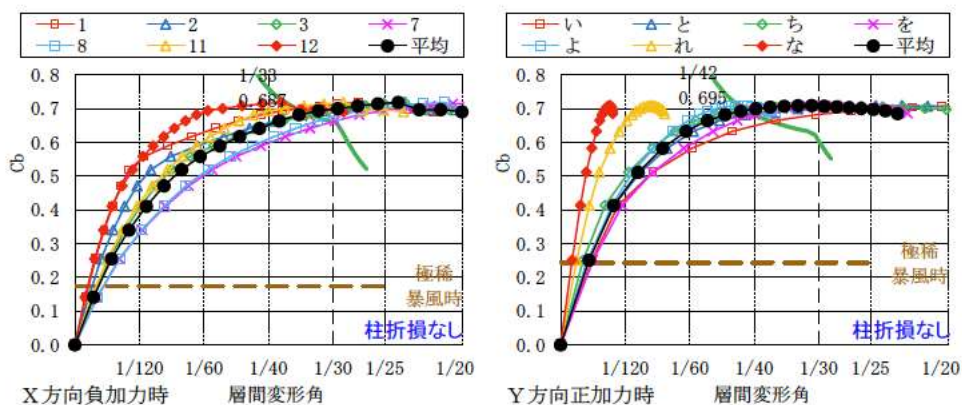
図 18 復原力と特性と大地震動応答値

本検討では、対象建物の目標性能は「安全確保水準」として設定する。「安全確保水準」とは、同指針に示される大地震時における応答変形が $1/30$ rad 以下、または柱折損等の脆性破壊に至らない変形角以下になることを確認することとする。計算にあたっては、以下の条件を採用する。

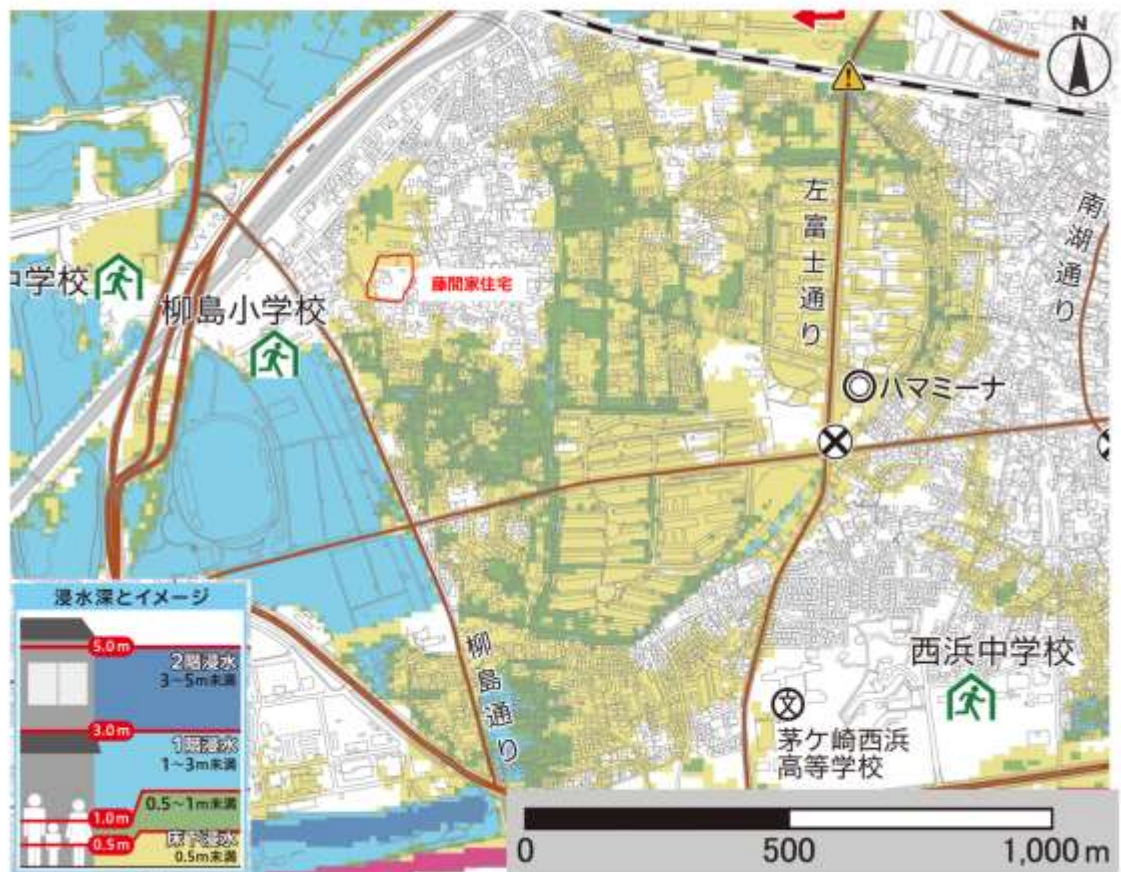
図 20 茅ヶ崎市内水ハザードマップ（令和 3 年 9 月改正版）

「茅ヶ崎市内水ハザードマップ（令和3年9月改正版）」では、観測史上最大規模の台風が襲来して高潮を引き起こし、相模灘沿岸に最悪の被害をもたらす場合を想定して、浸水が想定される区域等を示している。藤間家住宅主屋は、敷地の北側、南西側の一部が0.5m未満（床下浸水）の浸水が想定されている。ただし、主屋や付属屋には影響は及ばない。
